KOZAKLI (NEVŞEHİR) JEOTERMAL SAHASI'NDA OLUŞAN ÖRTÜ-ÇÖKME DOLİNİN (COVER- COLLAPSE SINKHOLE) OLUŞUMU ve SONUÇLARI BAKIMINDAN BİR DEĞERLENDİRME

The Cover-Collapse Sinkhole that Occured in the Geothermal Area in Kozaklı / Nevşehir, Central Anatolia: An Evaluation of Its Formation and Consequences

İbrahim KOPAR *

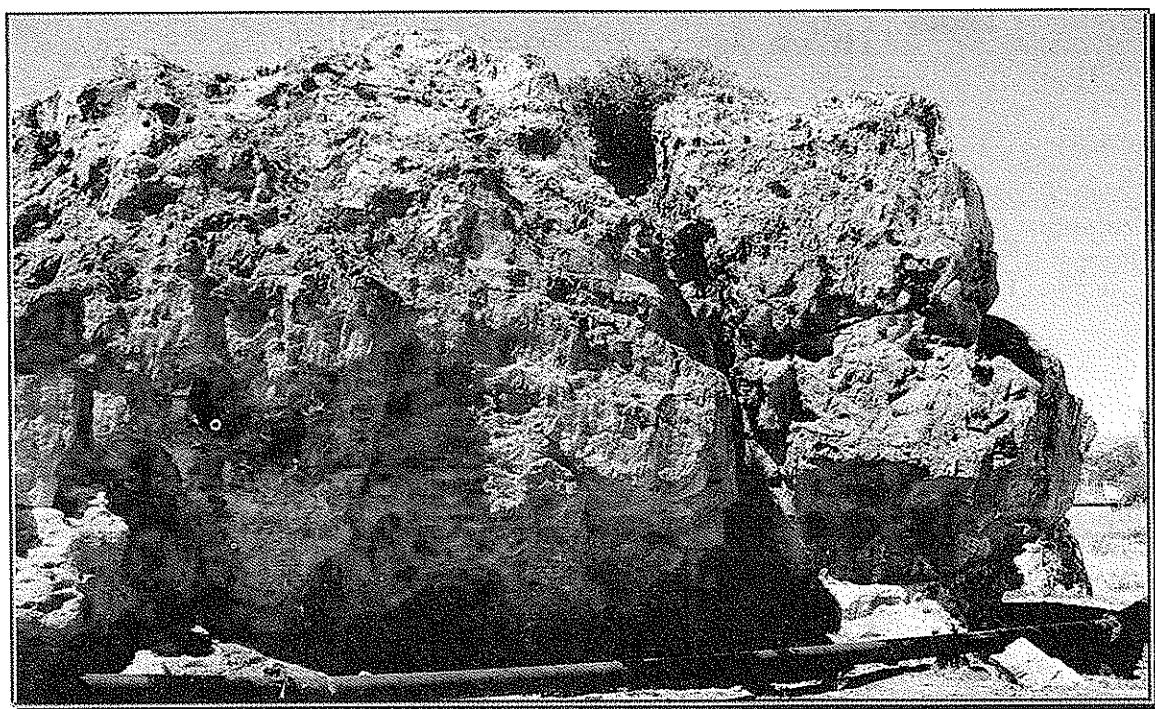
Foto 1 : Taşlibayır sırtının KD'sundaki travertenler. Önde sondajla çıkarılan sıcak suyun dağıtım borusu görülmektedir.

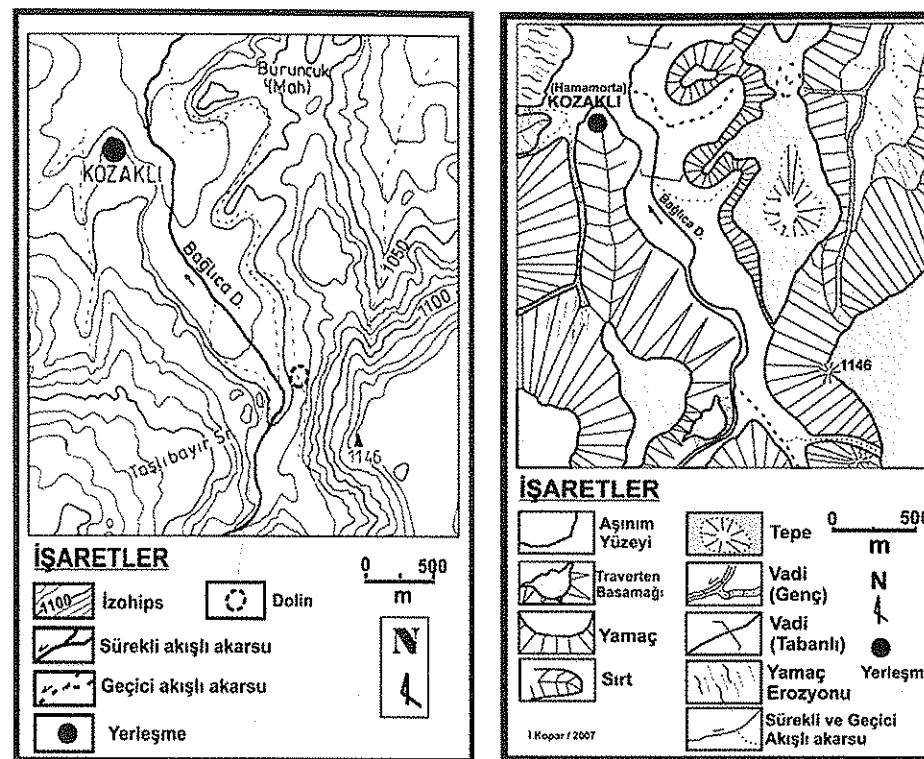
Şekil 4-5: Örtü-Çökme Dolini ve yakın çevresinin topografya ve jeomorfoloji haritaları.

Çökme dolininin şekli kabaca oval bir geometri göstermektedir. İçinde çökmeyi izleyen süreçte bir göl oluşmuştur (Foto 3). Dolinin kısa ekseni yaklaşık olarak 30 m, uzun ekseni ise 40 m civarındadır (Şekil 5-6). Hesaplanan yaklaşık alanı ise 1000 m^2 dir¹. Dolin'in yüzeyden itibaren göl seviyesine kadar olan derinliği 11 m, bu seviyeden göl tabanına kadar olan derinliği ise 7-8 m kadardır (Foto 4). Çökmenin meydana geldiği yüzeyin yüksekliği 1056 m. olduğuna göre dolinin toplam derinliği 18-19 m yi bulmaktadır. Dolin'in çevresinde formuyla uyumlu hilâl biçimli açılma çatlak ve yarıkları göze çarpmaktadır. Yarıkların uzunlukları 15-20 m, ölçülebilin açıklıklar ise yer yer 2-10 cm arasında değişmektedir. Yarıkların görünür uzantıları olay yerine 30 m uzaklıktaki karayolları 68. şube şefliği misafirhanesi ve 50 m mesafedeki belediye kaplıca binalarına doğru gelişme göstermektedir. Bununla birlikte şu an için yarıklardan kaynaklanan herhangi bir tehlikeli durum gözükmemektedir. Dolin'in meydana geldiği zeminin litolojik özelliklerine bakıldığından yüzeyden derinlikte 2-3 m derinlikte yapay dolgu malzemesi, altta ise killi kumlu, siltli, çakılı alüvyonlarla killi balık türevi bir malzeme göze çarpmaktadır. Dolin'i çevreleyen şevelerin bazı bölümlerinde toprak düşmeleri görülmektedir. Bu durum dolinin genişleyebileceğini de göstergesi olabilir.
