FATİH (İSTANBUL), ATİKALİ MAHALLESİ'NDEKİ BAZI ÇEŞMELERİN İHYASI

RESTORATION OF SOME FOUNTAINS IN FATİH (ISTANBUL), ATİKALİ NEIGHBORHOOD

Sedat BAYRAKAL*

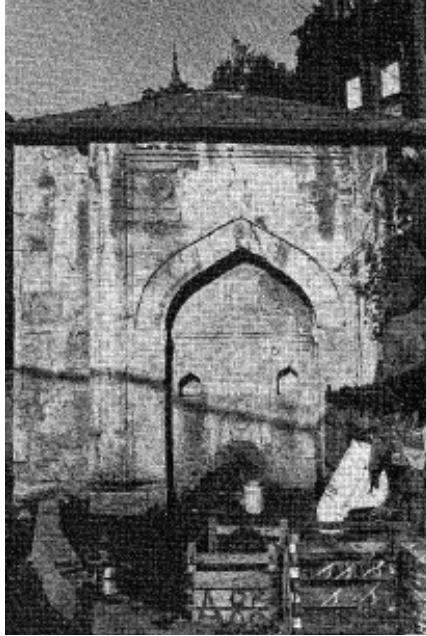
Fot. 2: Mustafa Ağa Çeşmesi. (Egemen, 1993, 627, fot. 833).

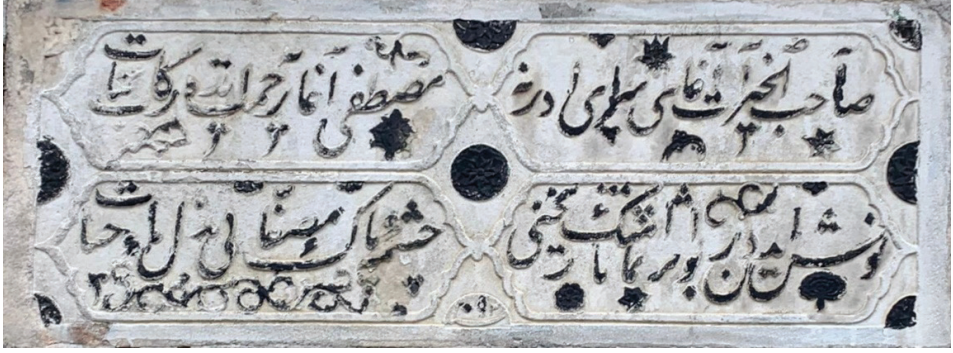
Alınlıkta, dört kartuşa yazılmış iki satırlık mermer kitabe yer almaktadır (Fot. 5). Talik hatla hakkedilmiş harfler sonradan siyaha boyanmışlardır. Düz cetvel çekilen kartuşların yan kenarları dilimli verilmiştir. Kitabeden, çeşmenin Edirne Saray Ağası Mustafa Ağa tarafından *H.1092 / M.1681* yılında yaptırıldığı öğrenilmektedir. Kitabenin Osmanlıca ve Latinize edilmiş basit çevriyazılı şekli aşağıda verilmiştir²:

Fot. 5: Mustafa Ağa Çeşmesi, yapım kitabesi.

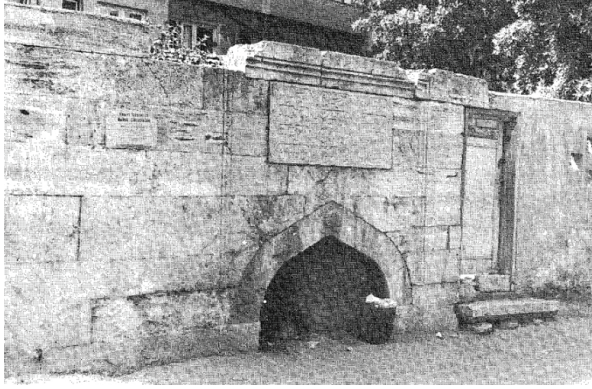
Çeşmenin banisi Seyyid Ali Ağa'nın mezar taşı da bu mezarlıktadır. Çeşme gövdesiyle mezarlık duvarının malzeme farklılığı dikkati çekmektedir. Mezarlık duvarının farklı kesme taşları ve aradaki derz dolgusu, söz konusu duvarın sonradan yapıldığını göstermektedir. Ayrıca, çeşmenin sol yan kanadının simetriği olan sağ kanattaki duvarın bugün için mevcut olmayışı da aynı kanıyı güçlendirmektedir. Çeşme saçak hattının sağ tarafa doğru tek taş sıralı devam ettiği, alt kesimin ise malzeme ve doku farklılığı yaratarak, sonraki müdahaleyi bir kez daha gözler önüne serdiği görülmektedir. Bu durumda, çeşme sağ kanadının küfeki taşlarının değiştirildiğini kabul etmek gerekmektedir. A. Egemen'in 1973 yılına ait olduğunu belirttiği fotoğrafta, yukarıda ifade ettiğimiz duvar parçasındaki değişim net olarak görülmektedir. Çeşmenin küfeki taş sıraları sağa doğru, bir başka deyişle mezarlık girişine doğru devam etmektedir. Ayrıca mezarlık giriş açıklığının lentosunun da bugün mevcut olmadığı net olarak anlaşılmaktadır (Fot. 9). Yaklaşık 50 yıl önce çekilen fotoğrafta, çeşmenin bugünkü gibi kemer üzengi hattından aşağısının toprağa gömülü olduğu görülmektedir. Bir başka fotoğrafta ise mezarlık duvarının ne bugünkü gibi yeni taş örgüye ne de A. Egemen'in fotoğraftaki (Bk. fot. 9) gibi aynı dokuya sahip olduğu seçilmektedir (Fot. 10). Söz konusu duvar, gelişigüzel örülmüş bir

Fot. 9: Seyyid Ali Ağa Çeşmesi (Egemen, 1993, 122, fot. 154)

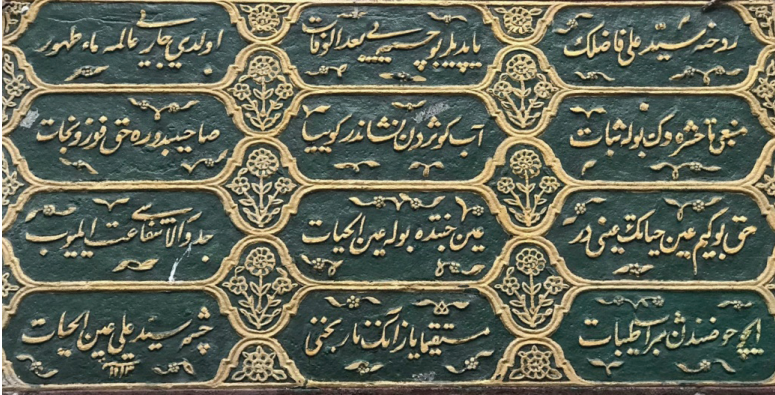
Fot. 11: Seyyid Ali Ağa Çeşmesi, yapım kitabesi.

Çeşmenin başarılı bir restorasyon projesinin hazırlanabilmesi için şunlara dikkat edilmelidir. Cephenin sağ ve sol kanatları arasındaki asimetrik görüntü, yıkılan sağ kanat duvarının yerine bugünkü yeni duvarın örülerek malzeme farklılığı yaratılmasından kaynaklanmaktadır. Aynı zamanda Şeyhülislam İbrahim Efendi Mezarlığı'nın duvarını oluşturan bu örgünün, yukarıda, çeşme duvarında olduğu gibi küfeki taşından oluştuğu söylenmiş ve buna bir kanıt olarak A. Egemen'in 1973 tarihli fotoğrafı gösterilmişti. Restorasyon esnasında bu durum göz önüne alınabilir. Mezarlık girişine yakın söz konusu duvarın kaldırılarak küfeki kesme taşların örülmesi tercihe bağlıdır. Çünkü böylesi bir uygulamada, sonradan yapılmış olsa bile duvarın bir kısmının yıkılması tartışılabilir bir konudur. Bu hususta, ilgili Koruma Bölge Kurulu'nun önerileri de dikkate alınmalıdır.

Kaplaması aşınan, kırılan kesimlerdeki kesme taşlar yenileriyle değiştirilmeli, zorunlu olmadıkça taş değişimine gidilmemelidir. Uygun görülen bir yere, çeşmeyi tanıtan-bilgilendiren levha asılması uygun olacaktır.

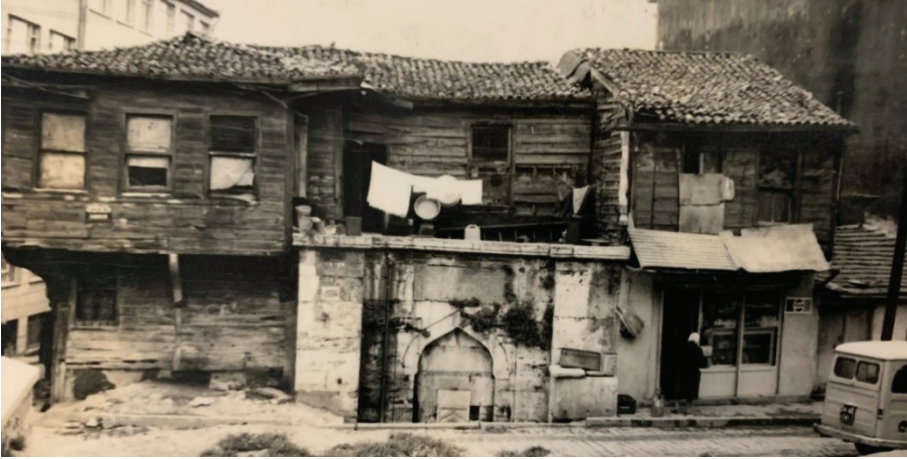
Fot. 17: Gürcü Mehmed Paşa Çeşmesi, genel görünüm. (30.07.1974)
(İstanbul IV Numaralı Kültür ve Tabiat Varlıklarını Koruma Bölge Kurulu Arşivi)

İ.H. Tanışık'ın fotoğrafında da çeşme nişinin bu kesiminin yol seviyesinden altında kaldığı, aynı fotoğrafta, saçak silmelerinin sağlam olduğu görülmektedir⁷. Çeşme,

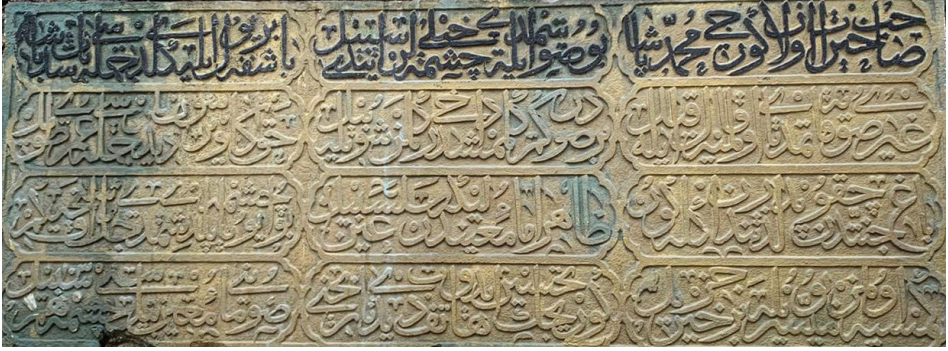
Fot. 19: Gürcü Mehmed Paşa Çeşmesi, yapım kitabesi.

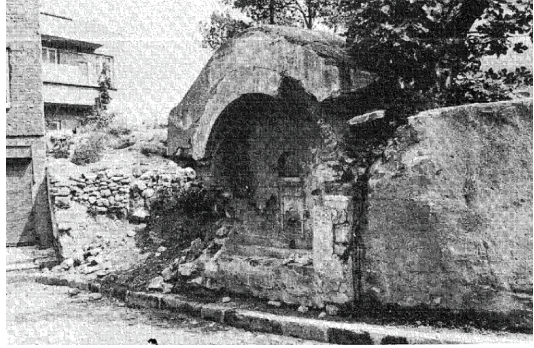
Fot. 21: Uzunköprülü Ali Efendi Çeşmesi, (Egemen, 1993, 123, fot.156.)

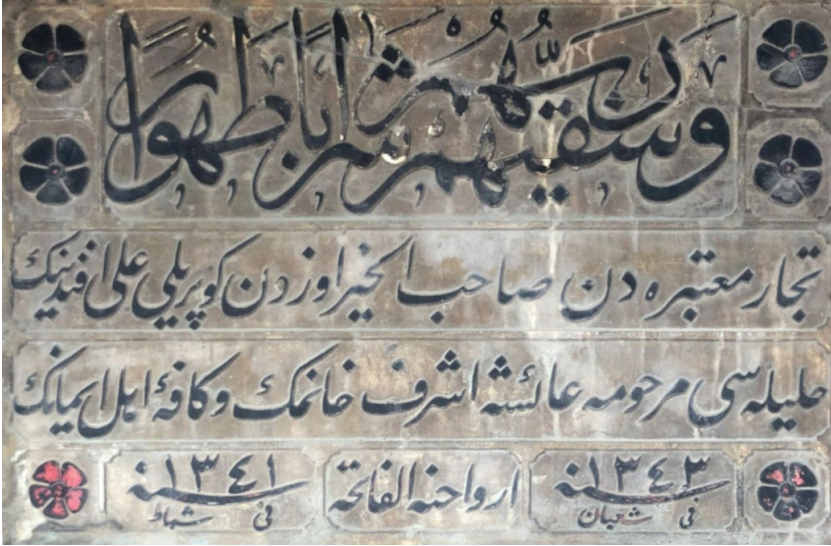
Niş dip duvarının üst kesimindeki mermer kitabe iki bölümü ihtiva etmektedir (Fot. 22). Üstteki celî sülüs kitabe Arapça ayet-i kerime, alttaki talik hatlısı ise yapım kitabesidir. Üç satırlık nesir kitabede, itibarlı tüccarlardan hayırlar sahibi Uzunköprülü Ali Efendi'nin eşi Âişe Eşref Hanım'ın ve tüm îman sahiplerinin ruhlarına Fâtîha isteği vardır¹². Çeşmenin yapılış tarihi *Şaban 1343/Şubat 1925*'tir. Aynı yıl Rûmî takvimle *Şubat 1341* olarak da verilmiştir.

Fot. 22: Uzunköprülü Ali Efendi Çeşmesi, yapım kitabesi.

Bugün bir kısmı mevcut olmayan nişin sivri kemeri tamamlanmalıdır. Kemer örgüsü, ilk eserdeki gibi önce tuğladan örülüp sonra üzerinin sıvanması esasına dayanmalıdır. Çeşmenin eksik olan niş yan duvar örgüsünün tamamlanıp sıvanması önem arz etmektedir. İlaveten, ayna taşının içinde kalan iki oluğun yanlarındaki yanıl hat izleyen eksik taş ve tuğlalar da aynı malzemeyle tamamlanmalıdır. Eğer suyu akıtılmak isteniyorsa, bugün mevcut olmayan mermer ayna taşı ile teknenin (yalak) yeniden yapılması gerekmektedir. Bu aşamada elde mevcut tek görsel veri sunan A. Egemen'in fotoğrafından (Bk. 21 nolu fot.) yararlanılmalıdır. Ayrıca, musluğunun (lüle) da takılması bu projeye dahil edilmelidir. Gövdede mevcut çatlaklar dikkatle takip edilerek kapatılmalı, özellikle niş içindeki is tabakalarıyla cephenin üst kesimi ve depo
