ÇEVRE KOŞULLARININ ANITSAL YAPILAR ÜZERİNDEKİ ETKİLERİ*

THE EFFECTS OF ENVIRONMENTAL CONDITIONS ON MONUMENTAL BUILDINGS

Halil İbrahim SAĞDIÇ¹

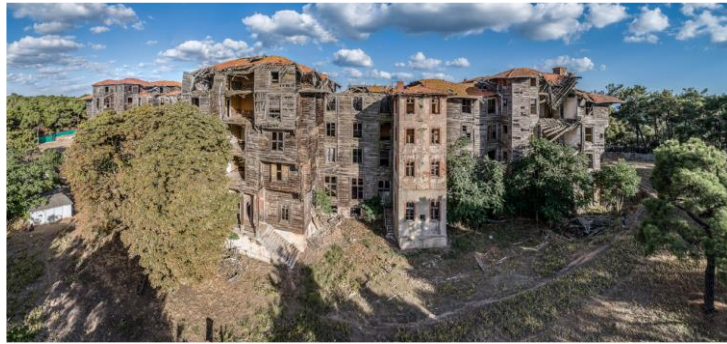
Şekil 7. Yetimhanenin Genel Görüntüsü (Germen 2018)

Yetimhane Patrikhanenin mülkiyetine geçtikten sonra. Binadaki çökme tehlikesi nedeniyle binaya girişler yasaklanmıştır (Yılmaz, 2020). Çatısı çöken yapı (Şekil 6) su almaya başlamış bu durum yapının mevcut kötü durumunu daha da kötüleştirmiştir. Kapatıldığı yıl olan 1964'ten itibaren oldukça bakımsız kalan, 1999 depreminde ve ağır geçen kış koşullarında (şiddetli yağışlar ve sert kuzey rüzgârları) büyük hasar alan ve çökme tehlikesi yaşayan (Şekil 7) binalar 2018 yılında Avrupa'nın Tehlike Altındaki 7 Kültürel Miras alanı arasında seçilmiştir (Europa Nostra, 2019).

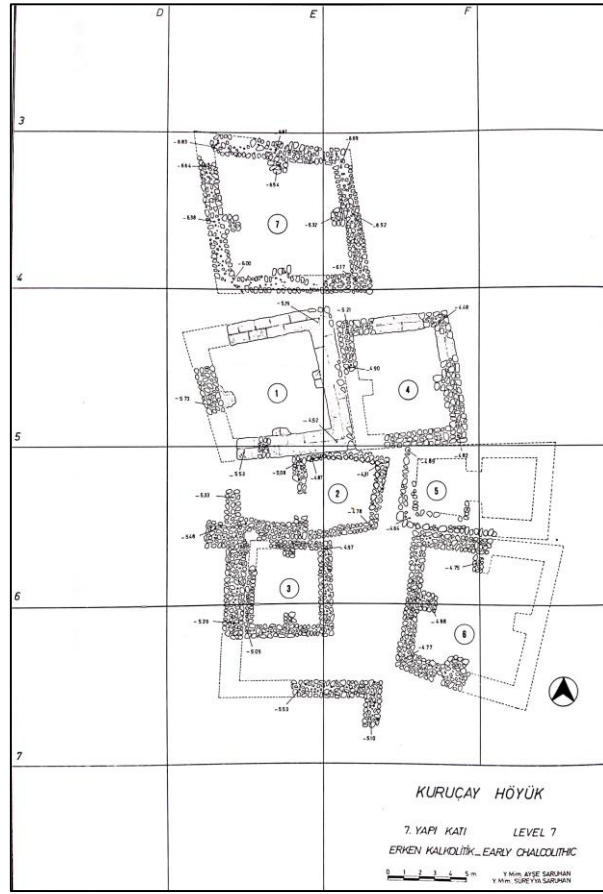
Şekil 20. Kuruçay Höyük 7. Kat Planı (Duru, 1994)

Kuruçay Höyükteki 13 yerleşim katından 7. kattaki (Şekil 20) mimari kalıntılar oldukça sağlamdır. Kerpiçten yapılmış sağlam duvarlara sahip olan bu yerleşme katı, toprak malzeme için çevresel etkilerin inceleneceği örnek olarak seçilmiştir.

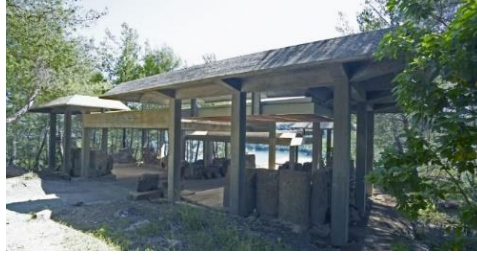
Şekil 23. Karatepe Saçakları (İtez, 2017)

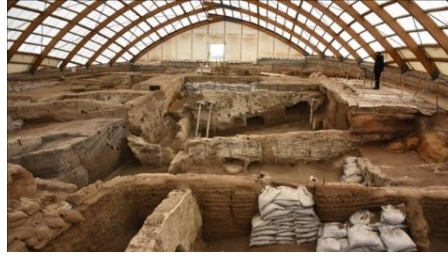
Şekil 24. Catalhöyük'te Koruyucu Çatı (Çat,2021)
