Enerji Nakil Hattını Etkileyen Çevreli Köyü (Mersin) Heyelanının İncelenmesi ve İyileştirme Yöntemlerinin Değerlendirilmesi

*Investigation of Çevreli Village (Mersin) Landslide Affecting the Energy Transmission Line and
Evaluation of Stabilization Methods*

Ahmet ORHAN

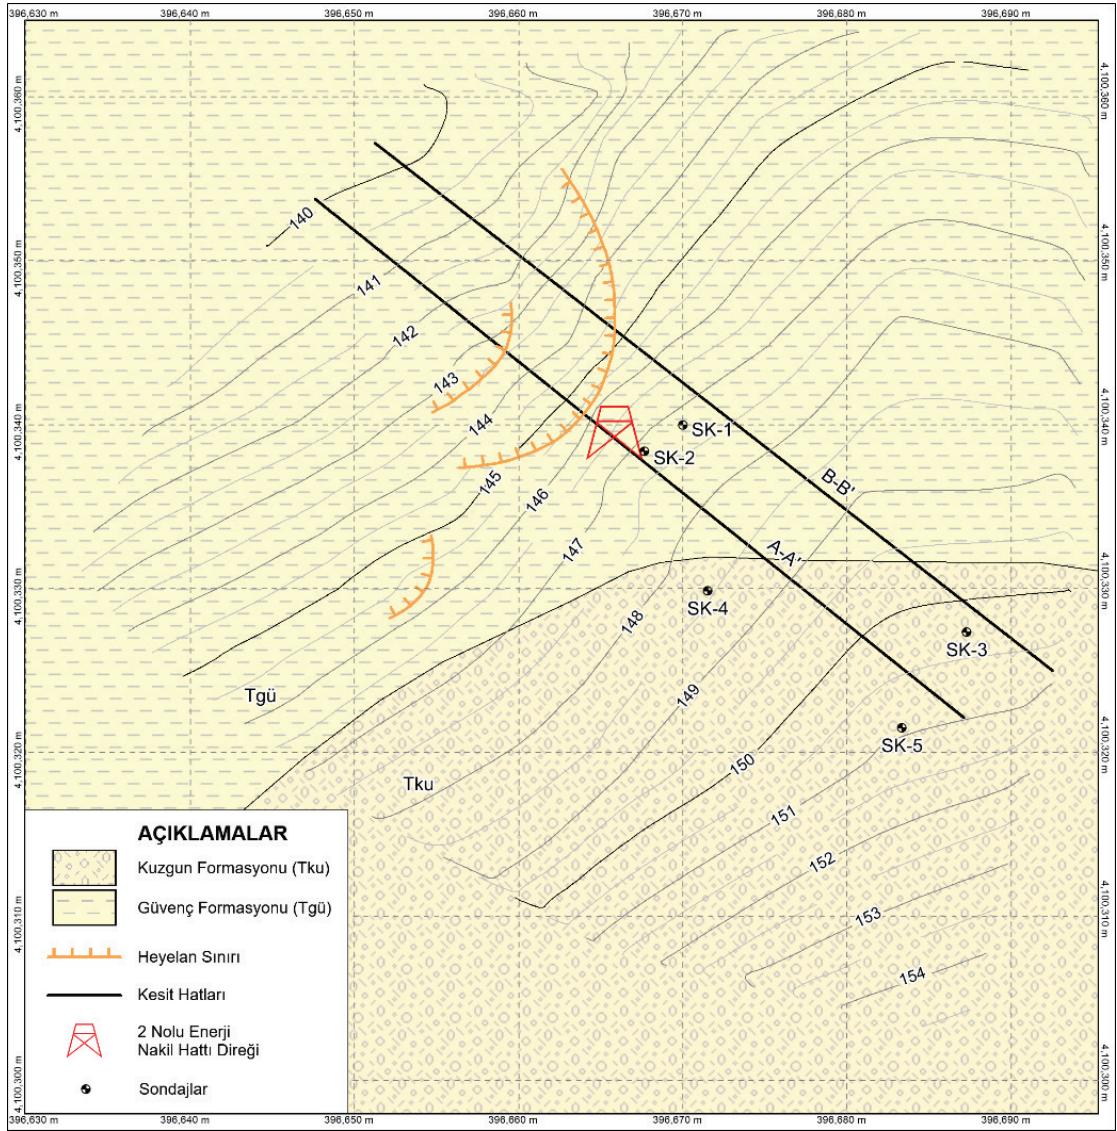
Kuzgun formasyonu gözlenmekte olup, iki birimin geçişli dokanağı 2 nolu elektrik direğinin hemen üst kotlarından geçmektedir (Şekil 3).

Şekil 3. Çalışma alanı mühendislik jeolojisi haritası.

Figure 3. Engineering geology map of the study area.

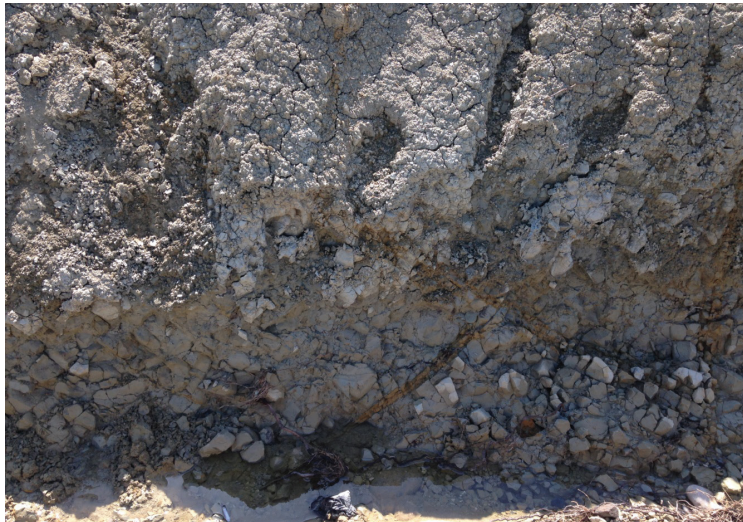
Şekil 4. Güvenç formasyonu'nun yakın görünümü.

Figure 4. Close-up view of the Güvenç formation.

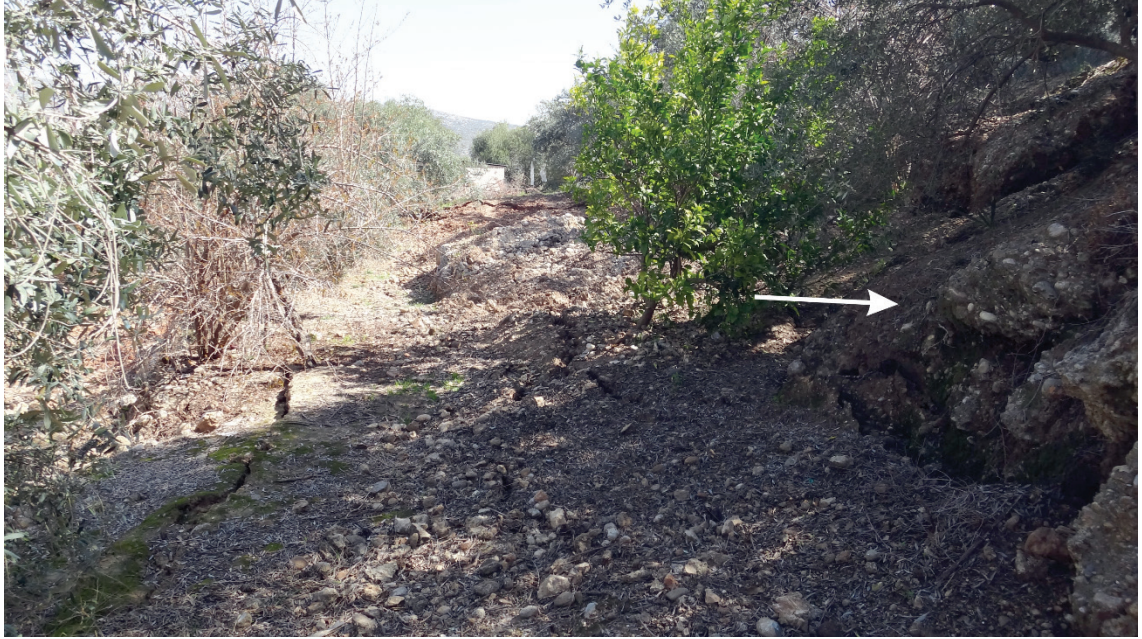
Kuzgun formasyonu, çalışma alanında elektrik direğinin üst kotlarında (güneyinde) gözlenmekte olup, konglomera tabakaları ile Güvenç formasyonu üzerine gelmektedir. Karasal, sığ denizel ve deltayik sediman aralanmasından oluşan Kuzgun formasyonu ilk kez Schmidt (1961) tarafından adlandırılmıştır. Ünlüenç (1986) birimi tabanda menderesli nehir çökelleriyle başlayıp sığ denizel çökellere geçen Kuzgun üyesi, bunun üzerine Salbaş Tüfü üyesi ve en üstte de yukarı doğru giderek kabalaşan ve başlıca deltayik çökellerden ibaret Memişli üyesi olmak üzere 3 üyeye ayırmıştır. İlgili birimin Güvenç formasyonu üzerinde düşük açılı açısız uyumsuzlukla bulunduğunu belirtmiştir. Çalışma alanında konglomera tabakaları ve kırmızımsı kahverenkli çamurtaşı-kum ara katlı çakıllı kumtaşı ve kaba taneli kumtaşı şeklinde gözlenmektedir (Şekil 5). Güvenç formasyonu içerisinde gözlenen zemin deformasyonları iki birim dokanağında da gerilme çatlağı şeklinde gelişmektedir.

Şekil 5. Kuzgun formasyonu'na ait konglomeraların görünümü (sağda).

Figure 5. View of the conglomerates of Kuzgun formation (right).

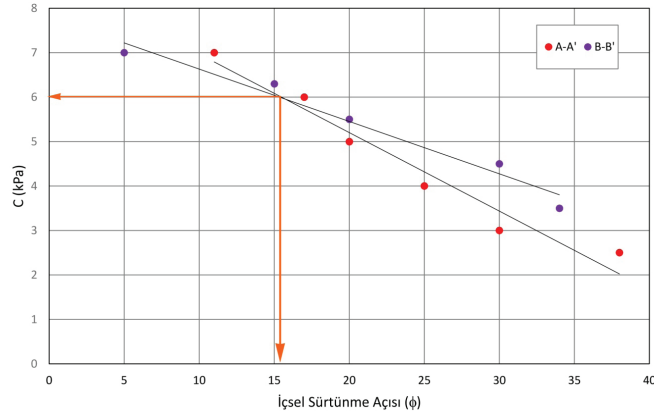
yöntemiyle araştırılır. Böylece kayma yüzeyi boyunca etkin olacak c- ϕ değerleri belirlenir. Bu amaç için gerçekleşen heyelanı kesen A-A' ve B-B' kesitleri için c- ϕ çiftleri belirlenmiştir (Şekil 3 ve Şekil 10). Her iki kesit için F=1 koşulunu sağlayan kayma daireleri ve zemin koşulları Şekil 11'de verilmiştir. Analizlerde boşluk suyu basıncı dikkate alınmış olup, efektif gerilme koşulları değerlendirilmiştir. Şekil 10'da görüleceği üzere her iki kesit için elde edilen c- ϕ zarflarının kesişme noktasının bileşenleri ileri derecede ayrışmış kilitaşı için makaslama dayanım (c- ϕ) parametreleri olarak kabul edilmiştir. Buna göre geriye dönük analizler sonucunda ileri derecede ayrışmış kilitaşı için kohezyon (c') 6 kPa ve içsel sürtünme açısı (ϕ') 16 derece olarak seçilmiştir.

Şekil 10. Geriye dönük analiz sonuçları.

Figure 10. Back analysis results.

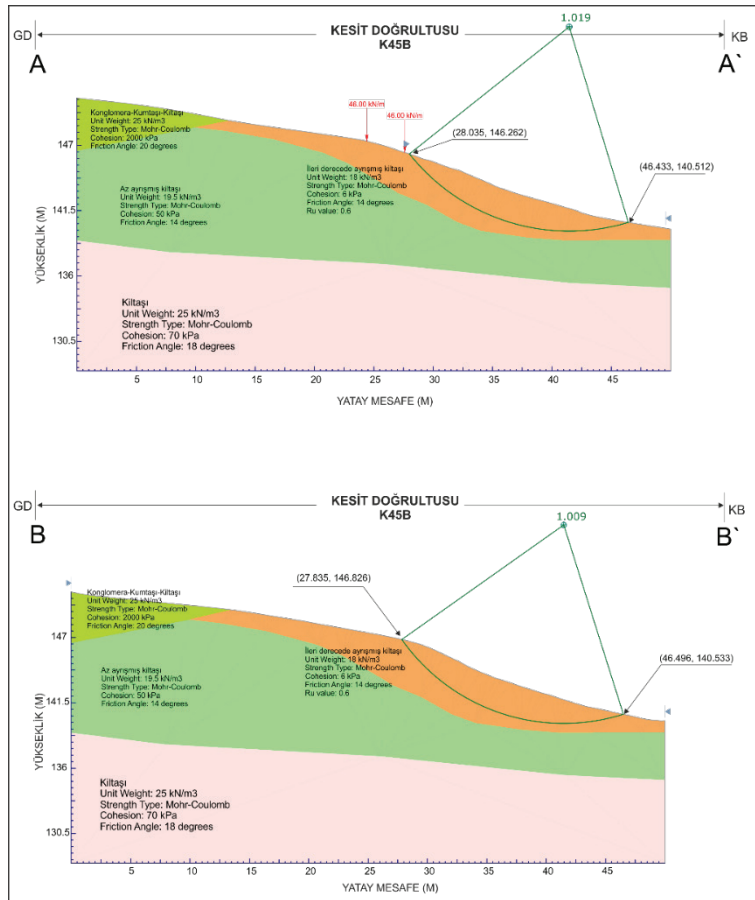
Şekil 11. Geriye dönük analizlerde F=1 koşulunu sağlayan kayma dairesi ve litoloji koşulları.

Figure 11. Slip circle and ground conditions satisfying the F=1 condition in the back analyses.
