**KARS'TA ÇARLIK RUSYA DÖNEMİ'NDE İNŞA EDİLEN
TOPÇU EVİ'NDE TESPİTİ GERÇEKLEŞTİRİLEN BOZULMALAR,
NEDENLERİ VE MÜDAHALE YÖNTEMLERİ**

**Deteriorations, Causes and Methods of Intervention Identified in the
Topçu House Built in the Tsarist Russia Period in Kars**

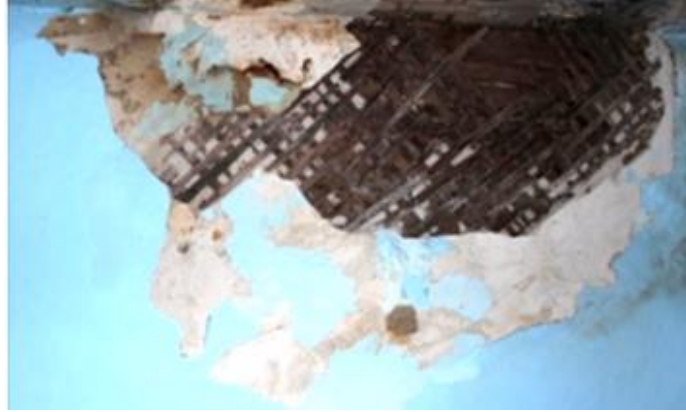
Fotoğraf 22: Rus mimarisi, çapraz bağdadi örgüsü

Bilindiği üzere ahşap yaşayan bir malzemedir. Zaman içerisinde neme, sıcaklık farklarına, bakımsızlığa bağlı olarak değişime en çabuk maruz kalan malzemelerden biridir. Topçu Evi'nde hem duvarlarda hem de döşemelerde ahşap kullanımı ön plandadır. Yapı içerisinde odaları birbirinden ayıran ve holleri oluşturan bölücü duvarlar bağdadi ahşap çıtalarla örülmüş duvarlardır. Yine aynı şekilde zemin kat ve çatı katı döşemelerinde de ahşap kirişlerle oluşturulmuş bir strüktür kullanılmaktadır. Topçu Evi'nde de bozulmalardan en yoğun tespit edileni genellikle nem kaynaklı meydana gelen çürüme ve biyolojik oluşumlardır (Fotoğraf 22). Bahsedilen bozulmalara yapılacak müdahale yöntemlerinin başında kimyasal ve mekanik temizlik gelmektedir. Daha sonra su ve nem ile ilişkisi kesilen bölge, hasarlı olan kısmın yakın çevresiyle çıkarılır. Hasarın büyük olduğu bölgelerde çıtalar ve ahşap elemanlar özgülüne uygun ahşaplarla yenilenir (Eyüpgiller & Zakar, 2018).
