Yüksek Hızlı Tren Hatlarında Rayların Yeniden Profilendirilmesinde Döner Taşlama Metodunun Uygulanabilirliği: Ankara-Eskişehir Hattı Örneği

Elvan ARSLAN

TCDD Genel Müdürlüğü, 8. Bölge (YHT) Müdürlüğü, Demiryolu Bakım Servis Müd., Ankara, Türkiye

Applicability of Rotating Grinding Method in Re-profiling of Rails on High-Speed Train Lines: Example of Ankara-Eskişehir Line

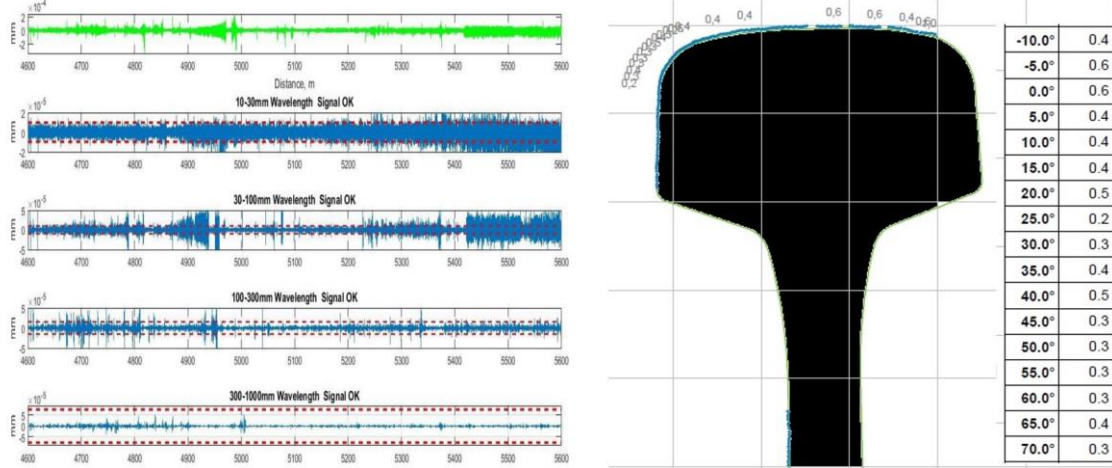
Hat	Sol Ray Ölçüm Sapma Miktarları (adet)		Sol Ray Dizisi Kalite Yüzdesi ($\pm 0,3$)	Sağ Ray Ölçüm Sapma Miktarı (adet)		Sağ Ray Dizisi Kalite Yüzdesi ($\pm 0,3$)
	$\pm 0,3$ mm ve altı	$\pm 0,3$ mm ve üstü		$\pm 0,3$ mm ve altı	$\pm 0,3$ mm ve üstü	
Hat 1	9050	4662	66%	8227	5485	60%
Hat 2	9735	3977	71%	9461	4251	69%

**Şekil 12.** Sürekli boyuna [11] ve noktasal enine profil ölçümü
