Bir Sıcak İş Kazasının Olaylar ve Nedensel Faktörler Analizi İle Araştırılması ve Balık Kılçığı Diyagramı ile Kök Sebeplerinin Bulunması: Dupont Tedlar Üretim Tesisi Örneği

Investigation of a Hot Work Accident by Events and Causal Factors Analysis and Finding Root Causes with Fishbone Diagram: The Example of Dupont Tedlar Production Plant

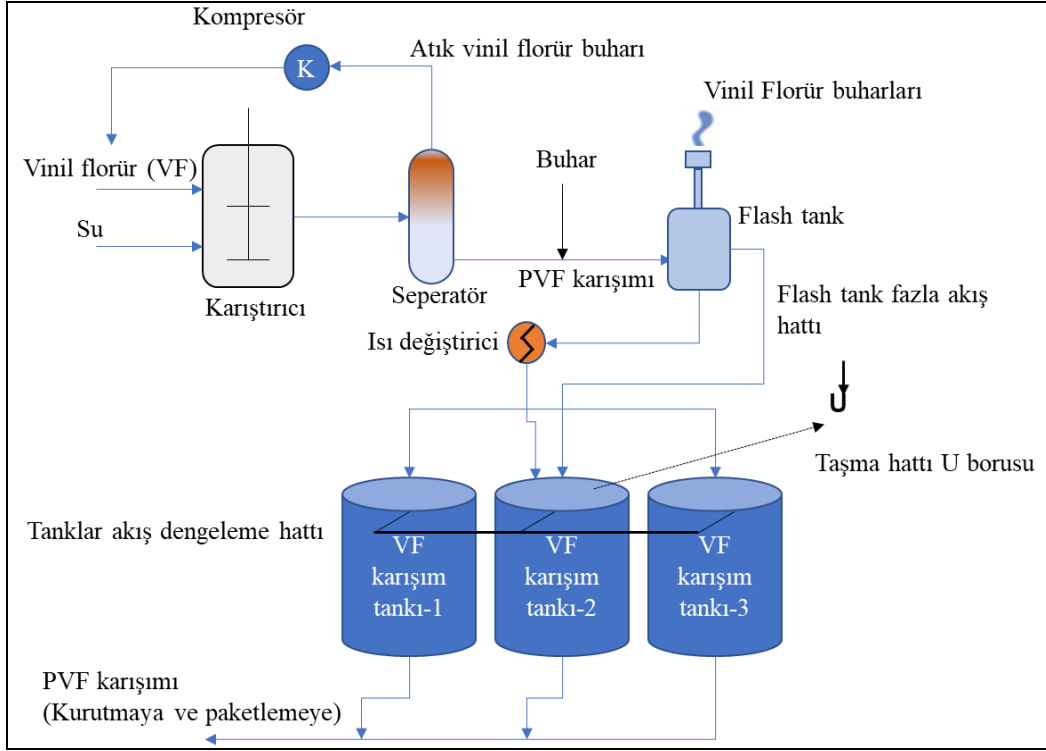
Şekil 1. PVF Prosesi akış diyagramı

Kazanın meydana geldiği sahada üç adet 3 m çapında vinil florür tankı olduğu ve tankların 6 m yüksekliğinde ve 40 ton kapasiteye sahip olduğu tespit edilmiştir. PVF sistemi bir karıştırıcı reaktör, bir seperatör, bir kompresör ve bir flaş tankından oluşmaktadır (Şekil 1). Tank cidarı ve üst kısmı 6 mm kalınlığında paslanmaz çeliktir. Her tank üstü 60 cm çaplı bir yol üzerinde menteşeli, sızdırmaz çelik bir kapağa ve büyük bir karıştırıcı motor tahrikine ve dişli kutusuna sahiptir. Karıştırıcı tertibatı, doğrudan tank üstüne kaynaklanmış yapısal çelik kirişlere monte edilmiştir. Bulamaç tankı besleme ve tahliye hatları izolasyon vanaları ile donatılmıştır. PVF bulamaç tankları, tankların üst kısmına yakın bir yere bağlı ortak bir taşma hattına sahiptir. Taşma hattına kör flaşlar takılır ve bir veya iki tank çalışıyorsa, üçüncüsü bakımdayken bir tankı diğerinden izole etmesi için yerleştirilmiştir. 1 m çapındaki flaş tankı, küçük konsantrasyonlarda yanıcı buharı doğrudan ortam atmosferine verir, bu nedenle alan patlama tehlikeleri mevcut olduğunda personeli bilgilendirmek için yanıcı bir buhar hava izleme cihazları ile donatılmıştır. Sürekli hava monitörleri bulamaç tankının üç yanında ve flaş tankı havalandırma borusunun yakınında yürüme yolu üzerinde bulunur. Herhangi bir cihaz kendi ayar noktasının üzerinde yanıcı buhar tespit ederse, Tedlar kontrol odasındaki bir alarm devreye girer. Düşük alarm ayar noktası alt patlama sınırının (LEL) %10'u, yüksek alarm ayar noktası LEL'in %2'sidir [12].

Başka bir tesisten tankerle getirilen VF tanklara aktarıldıktan sonra pompa ile reaktöre iletilir. Burada su ile karışım oluşturulur ve karışım seperatöre verilir. Seperatörde VF atık buharları kompresör ile tekrar reaktör giriş hattına, PVF bulamacı ise flaş tankına nakledilir. Nakil sırasında PVF hattına buhar enjekte edilerek bulamaçta kalan VF buharları uzaklaştırılır. Flaş tankındaki karışım bir boru hattı ile tanklara alınır. Tankların üst kısmında taşma hattı her üç tankı birbirine bağlanmıştır (Şekil 1) [12].
