Burdur İli Elektrik Dağıtım Şebekesinde Meydana Gelen Arızalara Genel Bir Bakış ve Çözüm Önerileri^a

²Akdeniz Elektrik Dağıtım A.Ş. Burdur İşletme Müdürlüğü, Burdur

A General Overview of Failures Taken Place in Electrical Distribution Network of Burdur Province and Solution Suggestions

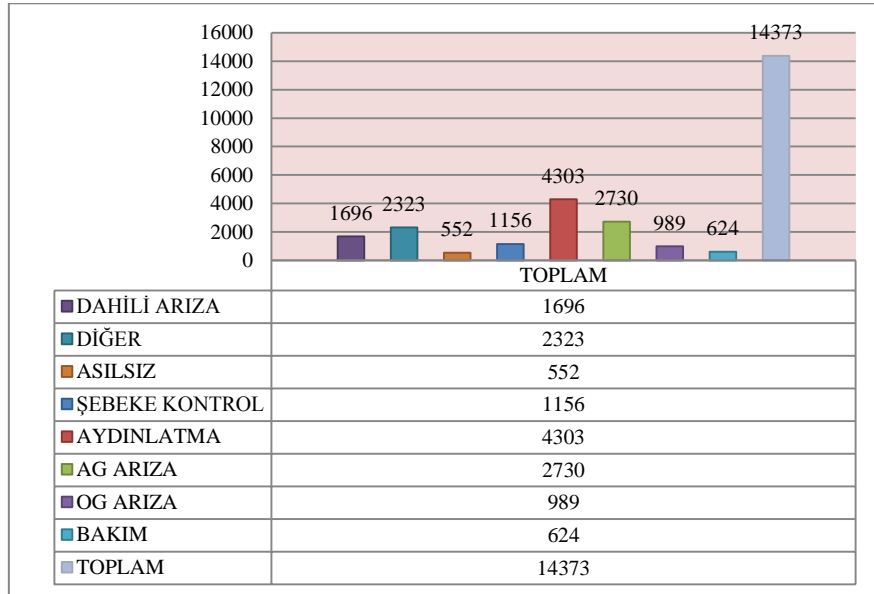
Şekil 3. 2016 yılı Burdur geneli arıza ve bakım sayısı

Şekil 3'te görüldüğü üzere, Burdur'da yaşanan arızaların büyük çoğunluğu aydınlatma arızalarıdır. İkinci sırada alçak gerilim (AG) arızaları ve üçüncü sırada diğer (ağaçlar, kuşlar/hayvanlar, rüzgâr, yıldırım, buz, trafik kazaları gibi) arızalar yer almaktadır. Şekil 4'te aydınlatma arızalarının neler olduğu gösterilmektedir.

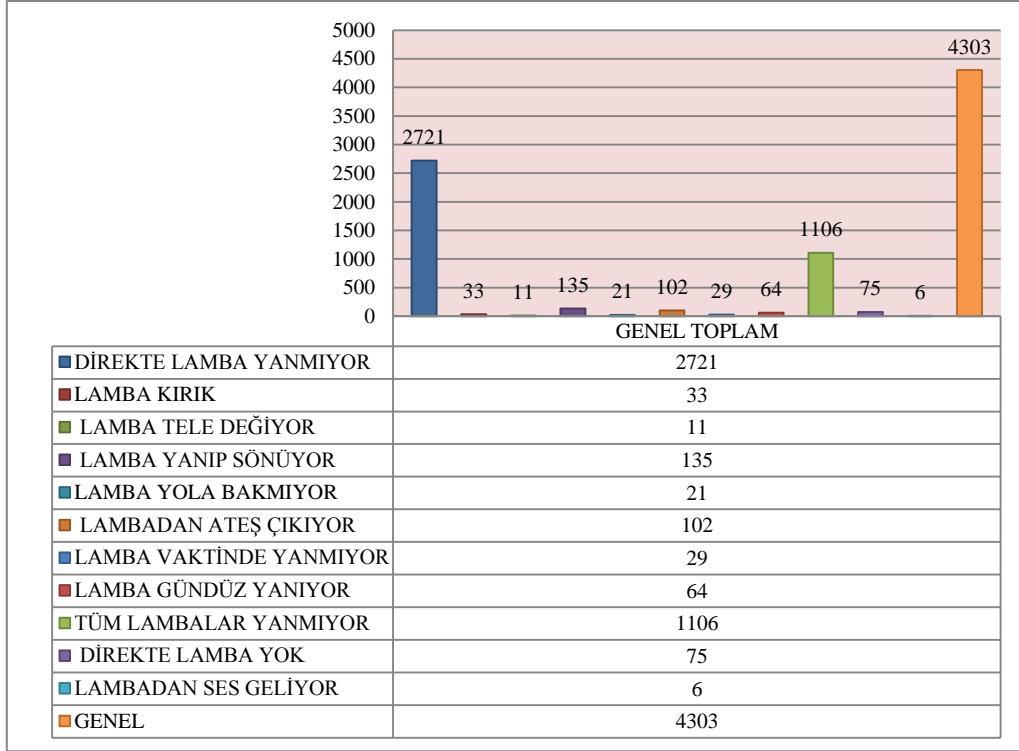
Şekil 4. 2016 yılı Burdur geneli aydınlatma arızaları
