Sivas İzzeddin Keykavus Darüşşifası Restorasyon Müdahaleleri¹

Sivas İzzeddin Keykavus Hospital (Darüşşifa) Restoration Interventions

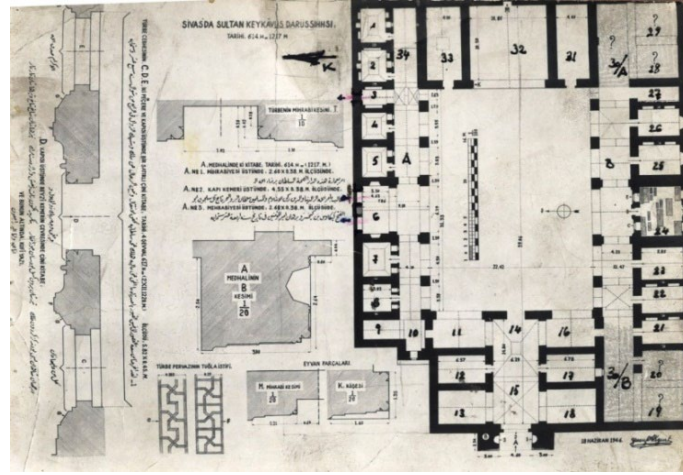
Çizim 1: Mehmet Yusuf Akyurt tarafından 1946 yılında hazırlanan rölöve çizimi (V.G.M. Arşivinden)

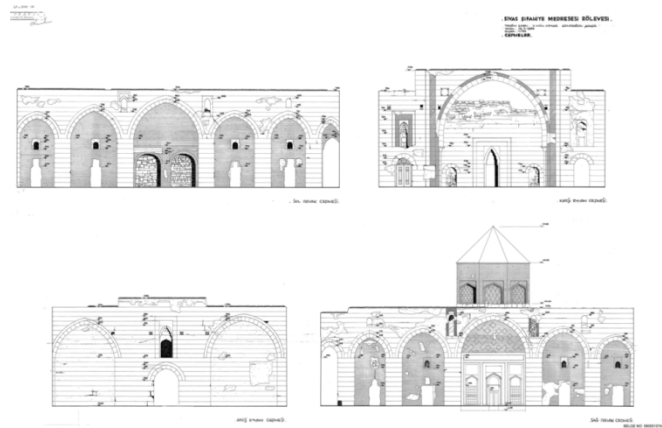
Çizim 2: I. İzzeddin Keykavus Darüşşifası 1963 yılı röleve projesi (V.G.M. Arşivinden)

1962 yılı kurul kararından içte, dışta ve damlarda bulunan toprak yığınının kaldırıldığı, yapının muhdes ilavelerden temizlendiği, rölöve ve restorasyon projeleri ile eserde kullanılacak olan tuğlanın yaptırılarak depo edildiği öğrenilmektedir (Vakıflar Genel Müdürlüğü [VGM], 1967a). Yapının rölöve ve restorasyon projesi Yüksek Mühendis Mimar Gündoğdu Akkor tarafından hazırlanmıştır (Çizim 2) (VGM, 1963).

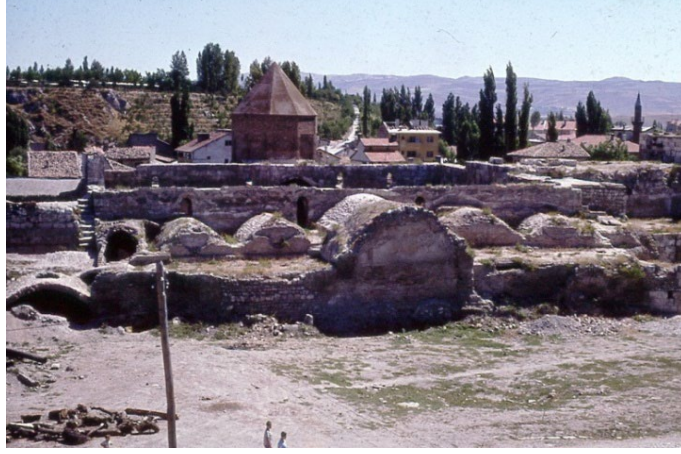
Fotoğraf 5: Darüşşifa kuzeyinde yer alan evlerin yıkılması ile açılan kuzey cephe (V.G.M. Arşivinden)

1963 de Darüşşifa çevresindeki evler istimlak edilerek yapının kuzey ve doğu cepheleri ortaya çıkartılmıştır (Fotoğraf 5) (Bilget, 1990, s. 19). Darüşşifa güney cephe hücrelerinden eksik olanlar, restorasyon projesine göre düzenlenip duvarları yapılmıştır. Revak cephelerinde bozulan tuğla ve taş malzemelerde çürütme yapılarak kubbe ve tonozlar hariç üzenği seviyesine kadar olan bölümlerde tuğla kaplamaları yenilenmiştir (Fotoğraf 6) (Onat, 1967).

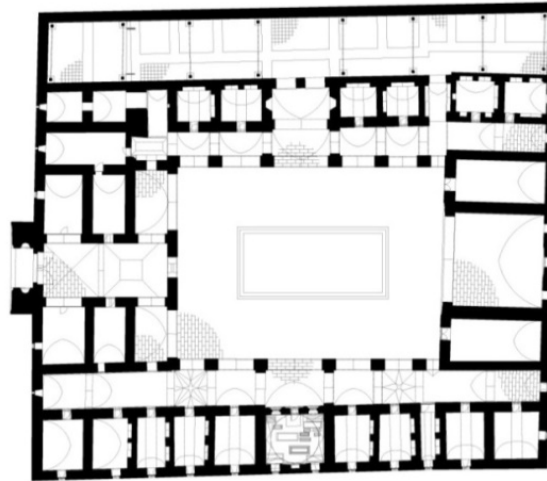
2006 yılında hazırlanan restorasyon projesinde işlenen bazı onarım ve eklemelerin uygulamada gerçekleştirilmediği tespit edilmiştir. Projede kuzey revakına açılan giriş eyvanı derinliğinde dikdörtgen bir oda çizilmiştir. Bu odanın kuzeyine ise birbirine açılan iki oda ve bu odalara bağlantıyı sağlayan batı geçidi işlenmiştir (Çizim 3). Belirtilen odalar yapılmayarak bu bölümler depo ve tuvalet mekânı olarak düzenlenmiştir.

Çizim 3: I. İzzeddin Keykavus Darüşşifası 2006 yılı restorasyon projesi planı (V.G.M. Arşivinden)
