Arşiv Belgelerine Göre 1894 Depremi Sonrası İstanbul Surları'nda Oluşan Hasarların Değerlendirilmesi

Evaluation of the Damage to the Istanbul Walls After the 1894 Earthquake According to Archival Documents

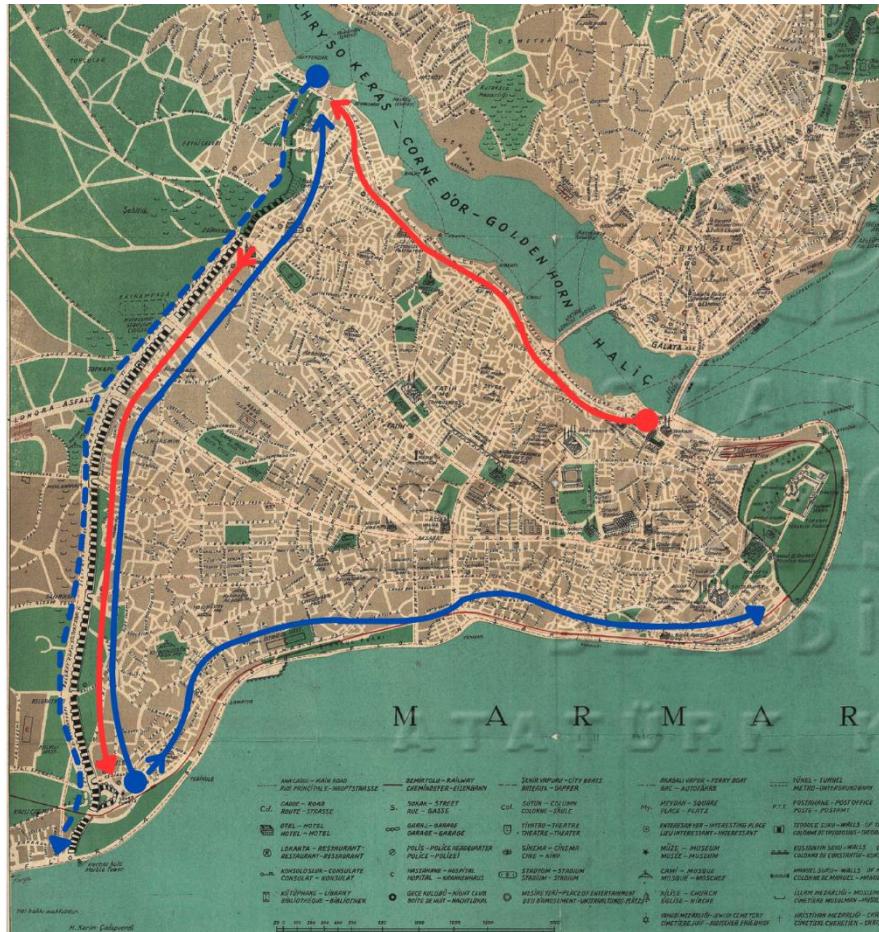
Şekil 8. Raporlardaki Keşif Güzergâhları (Harita: İBB Atatürk Kitaplığı, no. Hrt_001158)

hatırlatılmıştır (BEO, 458/34284, 15 S 1312 / 18 Ağustos 1894). Seraskerlik bu iş için Miralay Halid Bey ve Kaymakam Hafız Mehmed Bey'i görevlendirmiştir (BEO, 462/34606, 22 S 1312 / 25 Ağustos 1894). Kurulan ekip ilk olarak Yedikule ile Ayvansaray arasındaki Kara Surları'nın daha sonra ise Yedikule ile Ahırkapı arasındaki Marmara Surları'nı kontrol ederek detaylı bir rapor hazırlamıştır (İ.ŞE, 6/15, Lef 2-7, 19 Ra 1312 / 20 Eylül 1894) (Şekil 8).
