## **6 Şubat 2023 Depremleri ve Saha Gözlemlerine Dayalı Bina Hasarları Hakkında Ön Değerlendirme**

Cem YENİDOĞAN<sup>1</sup>

### February 6, 2023 Earthquakes and Preliminary Assessment of Building Damage Based on Field Surveys

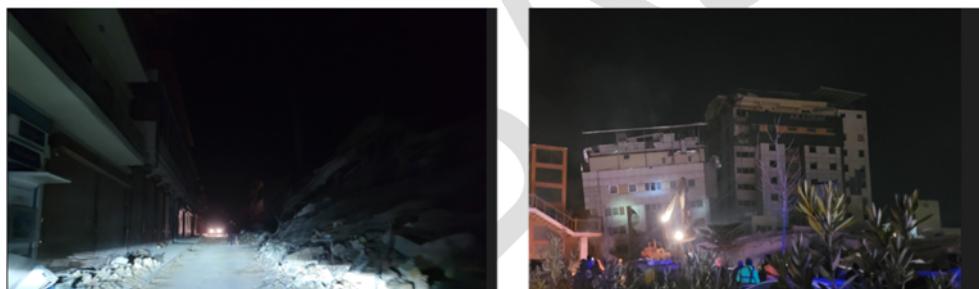
*Şekil 20 - Kahramanmaraş Dulkadiroğlu bölgesinde 2. gün sonunda mevcut durum ve arama-kurtarma faaliyetleri*

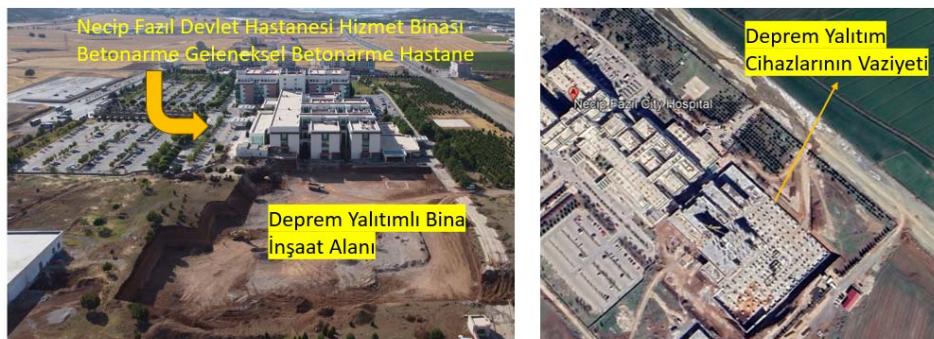
Şekil 30 - Kahramanmaraş ilinde inşası devam eden deprem yalitimli hastane binasının inşa süreci (Fotoğraflar TIS firması izniyle firmanın proje kataloglarından ve uydu görüntülerinden alınmıştır)

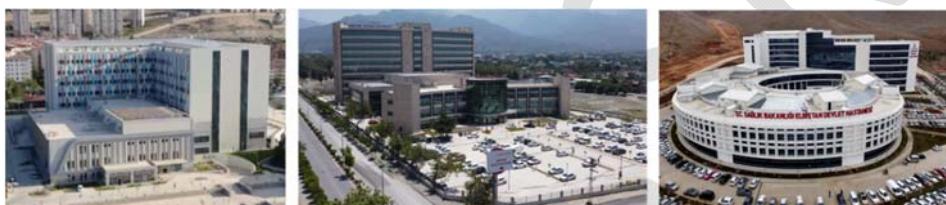
Malatya Battalgazi, Hatay Dörtyol ve Elbistan Devlet Hastanesinde kullanılan deprem yalıtılmış çift yüzeyli sürtünme tipi sarkaç deprem yalıtılmış cihazları başarılı uygulamaları ile hasarın kozmetik seviyelerde kalmasına neden olmuştur (Şekil 31). Fakat Doğanşehir ve Malatya Kadın Doğum Hastanelerinde yeterli sismik boşluğun sağlanmamasından dolayı binalarda yapısal olmayan hasarlar ortaya çıkmıştır. Yazar hazırlamış olduğu Kahramanmaraş depremleri özelinde deprem yalıtımlı ve geleneksel hastanelerin performansı üzerine hazırladığı çalışmaları ile farklı yayınlar kapsamında daha detaylı olarak okuyucuya aktarılacaktır.

Şekil 31 - Malatya Battal Gazi(Sol), Hatay Dörtyol (TIS firmasının izni ile resimler proje) ve Elbistan Devlet Hastanesi (Drone resimleri Kahramanmaraş Valiliğinin izni ile websitesinden alınarak kullanılmıştır)
