**BİNA KALİTESİ-ZEMİN İLİŞKİSİ KIRŞEHİR ÖRNEĞİ**

M. Mustafa ÖNAL<sup>1</sup>

**SOIL-QUALITY OF BUILDING INTERACTION, CASE STUDY IN KIRSEHIR, TURKEY**

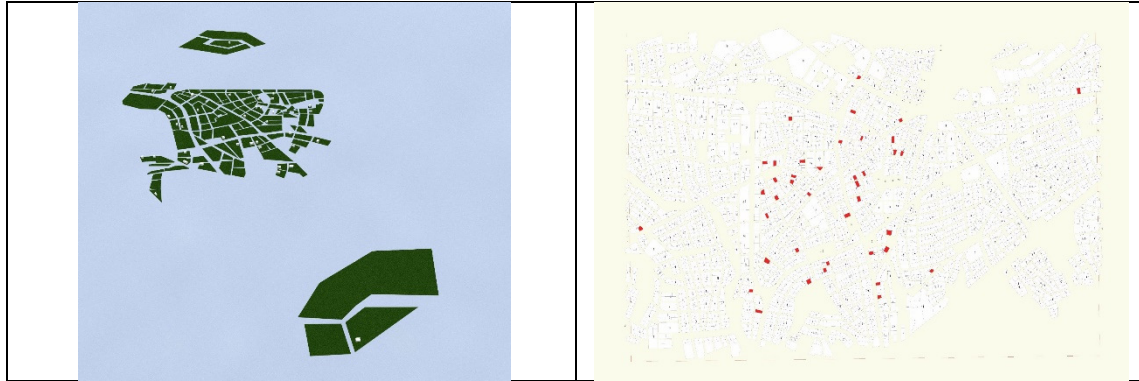
Şekil 4. Çalışma alanında binaların 2 ve 3 boyutlu görüntüleri  
(2 and 3-dimensional views of the buildings in the study area)

Çalışma alanının imar planı üzerinde iki ve üç boyutlu gösterimi ise Şekil 4'de görülmektedir.
