Preservation and Adaptive Re-use of Historical Buildings: Fitnat Hanım House

Tarihi Yapıların Yaşatılması ve Yeniden İşlevlendirme: Fitnat Hanım Evi

Ercan AKSOY

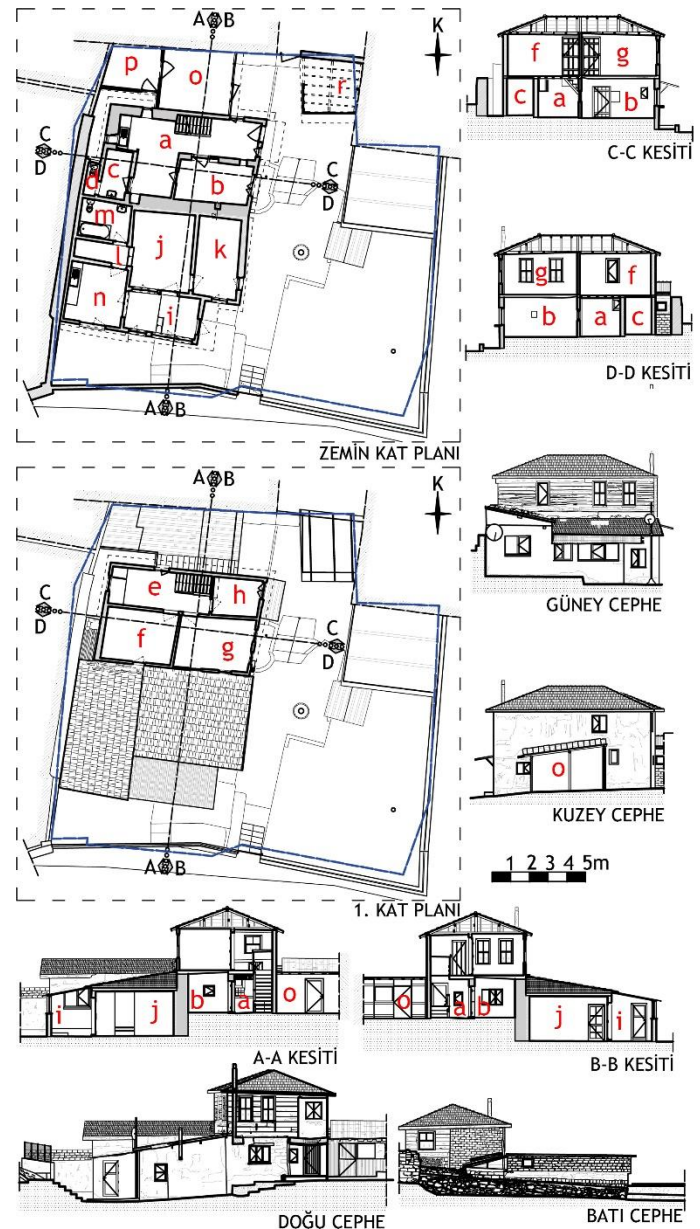
Şekil 3. Fitnat Hanım Evi Rölöve Çizimi

Konutun özgün kısmına giriş doğu cephesinde bulunan ahşap kapı ile sağlanmaktadır ve ilk ulaşılan mekân hayat bölümüdür. T biçimli olarak tasarlanmış mahallin doğu batı aksında uzanan kısmı yaklaşık 7,50 m uzunluğa sahiptir. Üst kısmın genişliği 2,00 m iken merdivenin bulunduğu bölümden sonra 25 cm daralmaktadır. Aynı mekânın kuzey güney aksında uzanan bölümü ise 2,45x2,25 m boyutlarındadır. Doğu, batı, güney ve kuzeyinde birer pencere bulunmakla birlikte güneyinde yer alan pencere yakın dönemde eklenen yapı sebebiyle kapatılmıştır. Hayat aynı zamanda batısında bulunan tezgâh ve raf düzeni ile mutfak olarak da kullanılmaktadır (Şekil 3a). Hayat mekânının güneydoğusunda oda bölümü bulunmaktadır. 3,90x2,15 m ebatlarında olan odanın duvarlarında bulunan eğrilik dolayısı ile paralelkenar geometrik şekle sahiptir. Odanın dışarıyla bağlantısı doğu cephesinde bulunan pencere ile sağlanırken kuzey ve batısında ise Hayat mekânına açılan pencereler yer almaktadır. Güney duvarında ise

27 cm genişliğinde 33 cm derinliğinde bir niş görülmektedir (Şekil 3b). Hayat'ın güneybatısında yer alan banyo ise duvarları muhdes olmakla birlikte sonradan inşa edilmiştir (Şekil 3c). 2,60x1,40 m boyutlarında olan banyonun batısında yer alan geçiş ile de tuvalet mekânına bağlantı sağlanmıştır. Bu mekân yapının özgün tasarımının dışında kalmakla birlikte batı bölümdeki bahçe duvarına yaslanmaktadır. Tuvalet 1,75x0,65 m olup kuzeyinde bir pencere mevcuttur (Şekil 3d). Yapının üst katına Hayat bölümünün kuzey duvarının orta noktasında bulunan ahşap merdiven ile ulaşılmaktadır. Üst kata çıktığında ilk karşılayan bölüm tüm odaların bağlantısının sağlandığı sofa mahallidir. Bu kısım 5,40x2,00 m olarak ölçülmüş, batısında ve kuzeyinde birer adet pencere tespit edilmiştir (Şekil 3e). Üst kattaki odaların iki tanesi sofanın güneyinde bir tanesi ise doğusunda konumlandırılmıştır. Güneybatıda bulunan oda 3,80x2,80 m (Şekil 3f), güneydoğuda bulunan oda 4,00x2,80 m (Şekil 3g), doğuda bulunan oda ise 2,60x2,00 m ebatlarındadır (Şekil 3h). Yapının doğu cephesindeki eğrilik ve mekân içlerindeki duvarların şekil değiştirmesi sebebiyle bütün odalar geometrik olarak paralelkenar şeklinde bir plan şeması göstermektedir. Güneydoğuda yer alan oda hem güney hem doğusunda iki pencere ihtiva ederken diğer odalarda birer pencere bulunmaktadır.

Konutun kuzeyinde ise yine yakın dönemde yapılmış ve bu kısma geçişi kapatmış depo mahalleri yer almaktadır. Bitişik olarak yapılmış olan depo girişi doğu cephede olup mekân 3,75x3,35 m ölçülere sahiptir (Şekil 3o). Deponun batısında bulunan kapı ile de diğer depoya geçilmekte olup bu alanın ölçüleri de 3,00x2,40 m tespit edilmiştir (Şekil 3p). Bu deponun güneyindeki kapı ile de yapının bahçe duvarı ile sınırlandırılmış olan ara boşluğuna ulaşılmaktadır. Buradaki boşluk sadece zemin kattaki hayat bölümünün aydınlatılmasında kullanılan pencerelerin kapatılmaması amacıyla oluşturulmuştur. Yapıya bitişik olmayan ve kuzeydoğu köşesine 1,85 m mesafesi bulunan bir depo alanı daha bulunmaktadır. Bu deponun girişi de batı cephesinden sağlanmaktadır ve depo 3,00x2,80 m ölçüye sahiptir (Şekil 3r).

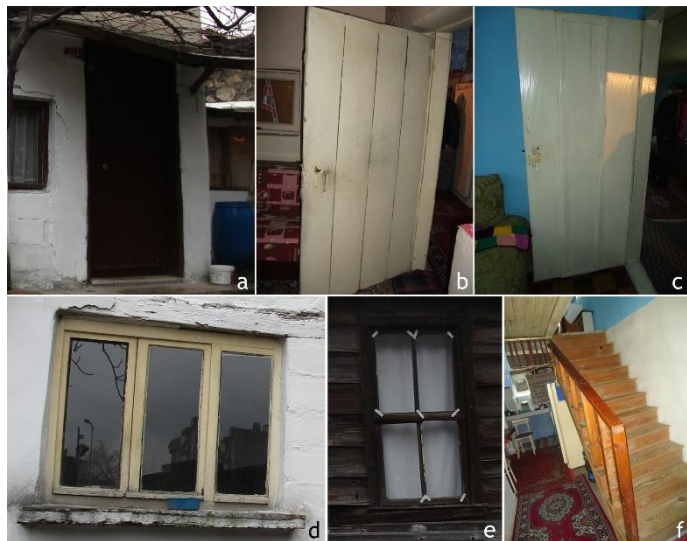
Şekil 6. Fitnat Hanım Evi Kapı, Pencere, Merdiven Şekilleri

Tarihi yapıda özgün kapı sadece odalarda mevcuttur. Yapının giriş kapısı 0,90x1,88 m boyutlarında, tek kanatlı ve ağşaptır (Şekil 6a). Banyonun kapısı da yine ağşap olup 0,86x1,84 m ebatlarındadır ve her iki kapının üzeri de yağlı boya ile boyanmıştır. Zemin katta yer alan odanın kapısı ise tek kanatlı çakma kapı olup 0,98x1,65 m olarak ölçülmüştür (Şekil 6b). Üst kat odalarında çakma kapı kullanılmış bunlar 0,86x1,95 m tespit edilmiştir. Çakma kapıların tamamının üzerinde yağlı boya bulunmaktadır (Şekil 6c). Yapının pencerelerinde ise çok değişik oranlar kullanılmış bu da pencerelerde yoğun değişim olduğunu göstermiştir. Zemin kat pencerelerine bakıldığında Hayat kısmında 0,50x0,75, 0,50x0,80, 0,41x0,49 cm'lik tek kanatlı pencereler yer almaktadır. Ayrıca oda ile hayat arasında da yine tek kanatlı olan 0,61x0,58 cm boyutlarında ağşap bir pencere mevcuttur. Odanın dışarıya açılan penceresi ise çift kanatlı üç bölmeli olup 1,15x0,93 m olarak belirlenmiştir (Şekil 6d). Üst kat pencerelerinde de farklı oranların kullanıldığı anlaşılmaktadır. Öyle ki güney cephede 0,68x1,20 m tek kanatlı pencere ile 0,71x1,20 m iki tane giyotin pencere vardır. Doğu cephede yer alan pencerelerden iki tanesi de yine 0,71x1,20 m ve giyotin olarak tespit edilmiştir (Şekil 6e). Aynı cephede 0,94x0,96 m'lik çift kanatlı bir pencere ile kuzey cephede 0,80x0,89 m'lik tek kanatlı pencere düzenden tamamen kopuktur. Sofanın batısında da giyotin olan ancak 0,88x0,88 m boyutuyla ayırıklık teşkil eden bir pencere bulunmaktadır. Müstemilat kısmında ve depoda ise kapılar ağşap ve camlı olarak yapılmış, pencerelerde PVC tercih edilmiştir. Fitnat Hanım Evi'nde bir diğer mimari eleman ise merdivendir. Ağşap olan merdiven 11 rıhtlı olup tek kollu yapılmıştır. Basamak genişlikleri 22 cm, basamak boyları 92 cm, rıht yükseklikleri ise 20 cm'dir (Şekil 6f). Merdivenin üst kısmında baş mesafesini kurtardıktan sonra depolama amaçlı kullanılan bir ağşap tabla bulunmaktadır.

- Konutun giriş kapısının özgün biçiminin belirlenememesi nedeniyle masif ahşap bir kapıyla değiştirilmesi uygun olacaktır. Ayrıca kot farklılığından dolayı giriş önüne doğal taş kaplamalı merdiven yapılması gerekmektedir.

- İç mekânlarda yer alan ahşap kapılar ve pencereler özelliklerini yitirmesi ve büyük deformasyonlara sahip olmaları sebebiyle değiştirilmelidir. Bu durum taşıyıcı ahşap elemanlar (kiriş, dikme vb.) içinde geçerli olmalıdır. Özellikle döşemede sehim yapmış elemanlar birebir aynı boyutta olan yeni malzemeyle değiştirilebilir.

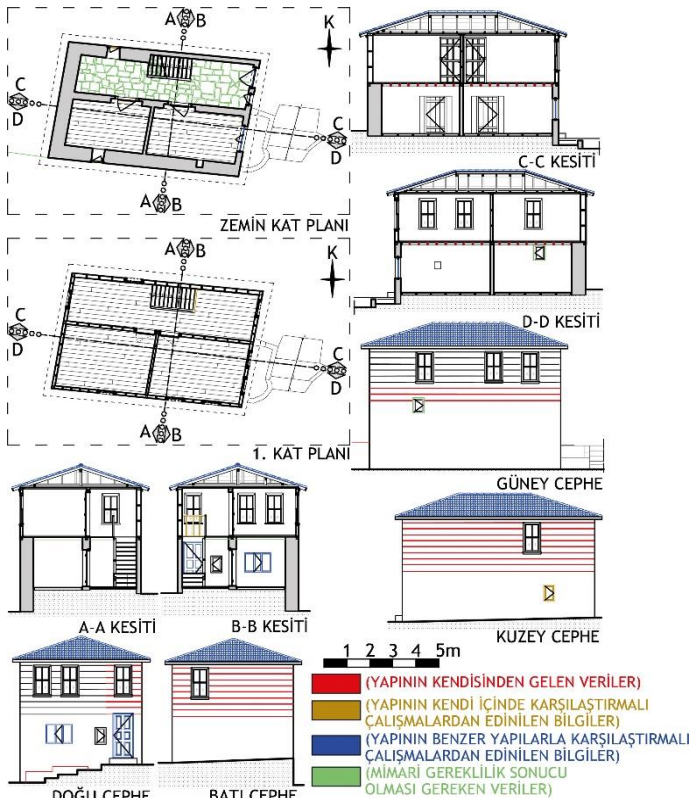
Şekil 9. Fitnat Hanım Evi Restitüsyon Önerisi

Fitnat Hanım Evi restitüsyonunda farklı güvenilirlik dereceleri kullanılmıştır. Çizimlerde her iki katın tavanları, döşeme kirişleri ve cephelerin eksik olan ahşap kaplama verileri yapının kendisinden gelmektedir. Mevcutta bulunan zemin kat tavanları incelendiğinde görülen kiriş sisteminin eksik olan kısımların yine aynı özellikteki kirişlerden oluşması gerekmektedir. Üst kat tavanında ise mevcutta bulunan ahşap kaplamalı tavanın tüm kat genelinde aynı özellikleri ihtiva edeceği kesindir.

Cephede önerilen üst kattaki ahşap kaplamanın izleri sıva altından görülebildiği gibi hem yapının diğer cephelerine hem de bölgede bulunan diğer konutların üst kot kaplamalarına referans verebilmektedir. Zemin kat pencereleri, güneybatıdaki odanın kuzey duvarı ve üst kat pencerelerinin oranları ile şekilleri yapı içinde karşılaştırma yapılarak önerilmiştir. Zemin kattaki pencerelerin oda dışında aynı orana ve biçime sahip olması gerektiği düşünüldüğünden pencereler bu doğrultuda önerilmiştir. Üst kat pencerelerinde ise dönem müdahalesi olarak pencere tiplerinde değişikliğe gidilmiş ve kanatlı pencere tipine geçilmiştir. Bazı noktalarda bununla da yetinilmemiş ve pencere oranları da değiştirilmiştir. Ancak üst kat odalarında izlenebilen yapının özgün pencere tipleri ve oranları diğer pencereler içinde bir altlık oluşturmaktadır. Zemin kat odasının duvarı ise hem mevcut aksın devam etmesi hem de belirtilen kısımda bir oda gereksinimi sebebiyle yapı içindeki karşılaştırma ile tamamlanmıştır. Zemin katta sonradan açılmış olan pencerelerin doldurulması, saçak uçlarındaki alın tahtaları ve çatının kaplama malzemesi yöredeki diğer yapılar örnek alınarak çizimlere aktarılmıştır. Bölgedeki yapılar ile karşılaştırma yapıldığında yapıdan gelen izleri de destekleyecek nitelikte pencere tiplerine, üst kat ahşap kaplama özelliğine ve çatı kaplama malzemesine yönelik çıkarımda bulunmak mümkündür. Aynı durum alın tahtaları içinde söz konusudur (Şekil 8). Zemin kattaki hayat

mekânının döşeme kaplaması ile çatı mertekleri ve kiremit altı tahtası ise mimari gereklilik sonucunda olması gereken elemanlar olarak tasarlanmıştır. Her ne kadar yerinde görülebilmiş olsa da mimari bakımdan gerekli olan çatı mertekleri, kiremit altı tahtası ve çatı arası aksamları çizimlerde belirtilmiştir. Bu verilerden başka arşiv taraması ile yazılı ve görsel belgelere ulaşılamamıştır. Ev sahibi ile yapılan görüşmede de eskiye dair bir resim elde edilemediği için yazılı kaynaklardan faydalanılamamıştır (Şekil 9).
