## DİYARBAKIR/SURİÇİ AKKOYUNLU DÖNEMİ MESCİTLERİ MİMARİSİ YAPIM TEKNİĞİ, MEVCUT DURUMU VE SORUNLARI

Şule ERGÜN\*

Nursen IŞIK\*\*

## DIYARBAKIR/SURICI AKKOYUNLU PERIOD MASJID ARCHITECTURE, CONSTRUCTION TECHNIQUE, CURRENT SITUATION AND PROBLEMS

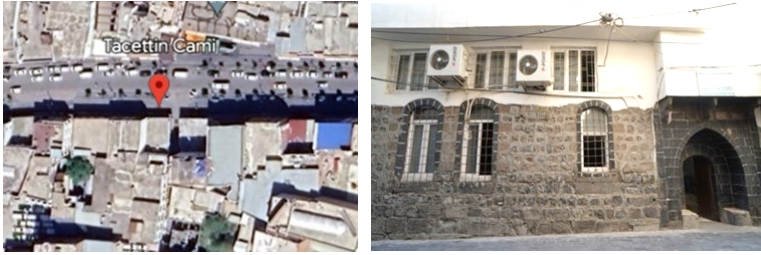
Şekil 2. Taceddin Mescidi Konumu (Google Earth) ve Giriş Cephesi (2025)

Akkoyunlular Döneminde yapım tarihi ve inşa ettireni bilinmeyen (Sözen, 1971: 120) Tacettin Mescidi, Ziya Gökalp Mahallesi, Melik Ahmet Caddesi, Behrampaşa Sokakta yer almaktadır. Doğusunda sokak, kuzeyi ticari dükkanlar, güney ve batıda kâğır pasaj ile çevrili olan yapı, I. grup korunması gereken kültür varlığıdır. (T.C. Kültür Bakanlığı Gayrimenkul Eski Eserler ve Anıtlar Yüksek Kurulu Başkanlığı, İstanbul, Toplantı Karar No ve Tarihi: A-2082, 19.01.1980; Diyarbakır Kültür ve Tabiat Varlıklarını Koruma Bölge Kurulu Karar Tarihi ve No: 25.11.2010, 3528). Mevcut hali ile özgün yapısal niteliklerinin büyük bölümünü kaybeden yapı, aktif olarak kullanılmakta olup özgün işlevini sürdürmektedir (Şekil 2).

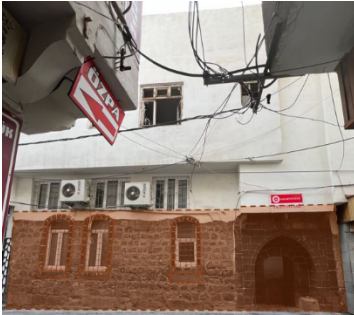
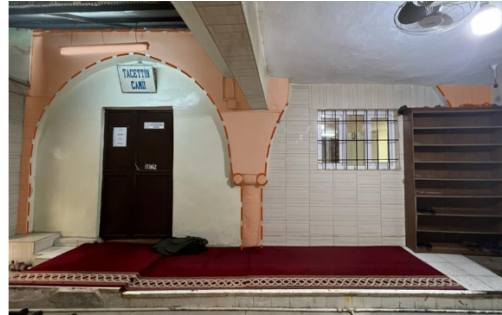
**Şekil 4.** Taceddin Mescidi Özgün Yapısal Nitelikli Cepheleri

Yapının doğu cephesi ve son cemaat yerini avludan ayıran bölümde özgün yapısal detaylar bulunmaktadır. Sade düzendeki doğu cephesinde kemerli kapı ve lokma demirli pencereler bulunmaktadır. Üzerinde iki sıralı bingi taşları olan çift merkezli sivri kemerli kapı, iki kademelidir. Kapatılan son cemaat yeri kuzey cephesinde, özgün sütun başlığı ve sivri kemer izleri bulunmaktadır (Şekil 4).

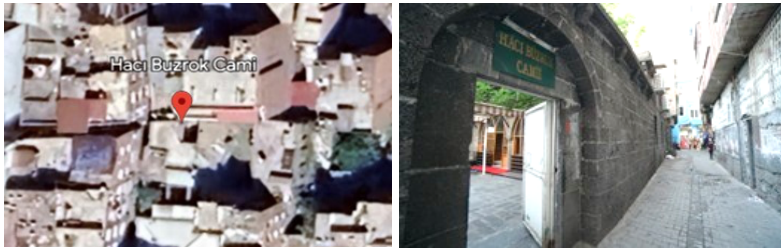
**Şekil 7.** Hacı Büzürk (Büzrük) Mescidi Konumu (Google Earth) ve Giriş Cephesi (2025)

Akkoyunlular Döneminde inşa edilen ve yapım tarihi bilinmeyen yapı, Hacı Büzürk (Büzrük) Mescidi olarak adlandırılmıştır (Sözen, 1971: 122). Tuncer (2008: 4), 15. yüzyıl sonu 16. yüzyıl başında Seyyit Cafer Mescidinin yerine sonradan inşa edilmiş olabileceğini belirtmiştir. Tapuda kâgir cami olarak nitelendirilen yapı, I. grup korunması gereken kültür varlığıdır (T.C. Kültür Bakanlığı Gayrimenkul Eski Eserler ve Anıtlar Yüksek Kurulu Başkanlığı, İstanbul, Toplantı Karar No ve Tarihi: A-2082, 19.01.1980; Diyarbakır Kültür ve Tabiat Varlıklarını Koruma Bölge Kurulu Karar Tarihi ve No: 18.12.2009, 2754). Cevatpaşa Mahallesi, Yıldız Sokakta yer alan yapının batı cephesi sokak, güney cephesi apartman, kuzey ve doğu cepheleri ise kâgir evler ile çevrilidir. Mevcut hali ile özgün mimarisinin bir kısmını kaybeden yapı, özgün işlevi ile aktif olarak kullanılmaktadır (Şekil 7).

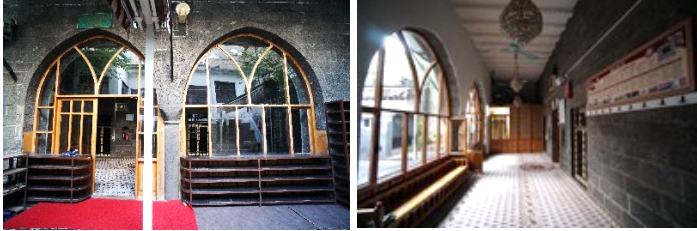
**Şekil 8.** Hacı Büzürk (Büzruk) Mescidi Kapatılan Son Cemaat Yeri (2025)

Dikdörtgen plan düzenindeki yapı, kuzey ve güney kanatlarından oluşan ortası avlulu plan düzenindedir. Yapıya avlunun batısından ulaşmakta olup avlunun kuzeyinde hela, abdesthane, görevli odası gibi niteliksiz yapılar; doğusunda sağır duvar ile çiçeklik yer almaktadır. Özgün taş malzemeli avlunun bir bölümü niteliksiz üst örtü ile örtülmüştür. Avlunun güneyinde doğu-batı doğrultusundaki son cemaat yeri, dikdörtgen formdadır. Son cemaat yerinin kuzeyinde; ortasında sütunu bulunan iki kemer ile tepe pencereleri olan iki adet pencere yer almaktadır. Son cemaat yerinin duvarlarında kaş kemerli kandillik adı verilen nişler mevcuttur. Bu bölümde kemerler arası ahşap doğramalı cam ile kapatılmış ve nişler işlevsiz hale getirilmiştir. Son cemaat yerinin doğu cephesinin bir bölümü benzer biçimde kapatılarak yeni bir mahal oluşturulmuştur (Şekil 8).

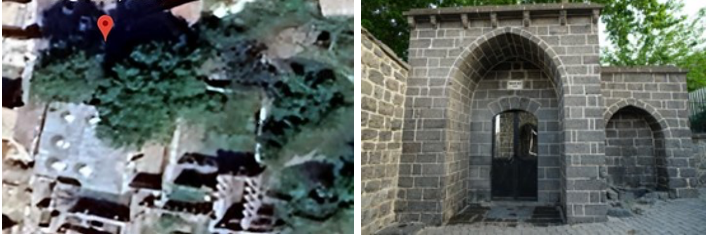
Şekil 14. İbrahim Bey Mescidi Konumu (Google Earth) ve Giriş Cephesi (2025)

Akkoyunlular Dönemi mescit yapısı olarak nitelendirilen yapının kurucusu, Akkoyunlu Kasım Padişahın yeğeni İbrahim Bey'dir (Sözen, 1971: 117). Suriçi Bölgesinin kuzeydoğusunda bulunan yapı, Dabanoğlu Mahallesi, Dabanoğlu Sokakta yer almaktadır. Kuzeydoğu cephesinden aralık, güneydoğu cephesinde kâgir evler, kuzey ve batı cephelerinden ise sokak ile çevrilidir. Tapuda, kâgir mescit ve arsası olarak nitelendirilen I. grup korunması gereken kültürel varlıklarından biridir (T.C. Kültür Bakanlığı Gayrimenkul Eski Eserler ve Anıtlar Yüksek Kurulu Başkanlığı, İstanbul, Toplantı Karar No ve Tarihi: A-2082, 19.01.1980; Diyarbakır Kültür ve Tabiat Varlıklarını Koruma Bölge Kurulu Karar Tarihi ve No: 18.12.2009, 2754). Yakın dönemde onarım geçiren mescit, özgün yapısal niteliklerinin bir bölümünü kaybetmiş olup, aktif kullanılarak, özgün işlevini sürdürmektedir (Şekil 14).

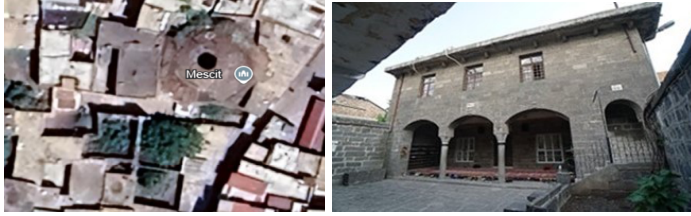
Şekil 20. Kaşık Budak Mescidi Konumu (Google Earth) ve Giriş Cephesi (2025)

Akkoyunlular Dönemi mescit yapısı olarak nitelendirilen Kaşık Budak Mescidi (Sözen, 1971: 114), Cevat Paşa Mahallesi, Yiğit Ahmet Sokakta bulunmaktadır. Kuzey, kuzeybatı ve kuzeydoğu cepheleri sokakla, diğer cepheleri kâgır evler ile çevrilidir. Arsa olarak nitelendirilen kâgır yapı, I. grup korunması gereken kültür varlığıdır (Diyarbakır Kültür ve Tabiat Varlıklarını Koruma Bölge Kurulu Karar Tarihi ve No: 18.12.2009, 2754). Özgün yapısal niteliklerinin büyük bir bölümünü kaybeden yapı, dini amaçlı özgün işlevini aktif olarak sürdürmektedir (Şekil 20).

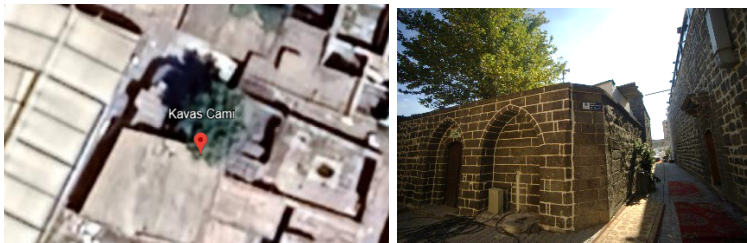
Şekil 27. Kavas-ı Sağır Mescidi Konumu (Google Earth) ve Giriş Cephesi (2025)

Akkoyunlular Dönemi mescit yapısı olarak nitelendirilen yapı (Tuncer, 2012: 188), Savaş Mahallesi, Küçük Kavas Sokakta yer almaktadır. Kuzey ve kuzeybatı cepheleri sokak, diğer cepheleri kâgır evler ile çevrilidir. Cami olarak nitelendirilen kâgır yapı, I. grup korunması gereken kültür varlığıdır (T.C. Kültür Bakanlığı Gayrimenkul Eski Eserler ve Anıtlar Yüksek Kurulu Başkanlığı, İstanbul, Toplantı Karar No ve Tarihi: A-2082, 19.01.1980; Diyarbakır Kültür ve Tabiat Varlıklarını Koruma Bölge Kurulu Karar Tarihi ve No: 18.12.2009, 2754). Mevcut hali ile özgün yapısal niteliklerini kaybeden yapı, dini amaçlı özgün işlevini aktif olarak sürdürmektedir (Şekil 27).

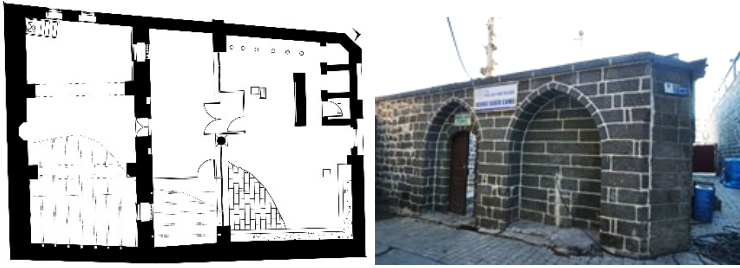
**Şekil 28.** Kavas-ı Sağır Mescidi Planı ve Giriş Cephesi (2025)

Kavas-ı Sağır Mescidi, dikdörtgen plan düzenli, avlunun güney ve kuzeybatı kanadında konumlanmış mahallerden oluşmaktadır. Avlunun kuzeybatısında, hela ve abdesthane; doğusunda bahçe duvarı mevcuttur. Yapı, bulunduğu çevrede güney ve doğu cephelerinden kapalı diğer tüm cephelerden açıktır. Sokağa yansıyan ve avluya girişi sağlayan kuzey cephesinde; sivri kemerli bir niş içerisinde yer alan basık kemerli kapı ile sivri kemerli bir çeşme bulunmaktadır. Yapının sokağa yansıyan batı cephesinde ise yuvarlak geometrik şebekeli tepe pencereleri ve lokmalık parmaklıklı pencereler mevcuttur. Ayrıca bu cephenin duvar örgüsünden sonradan kapatıldığı düşünülen bir kapı açıklığı bulunmaktadır (Şekil 28).

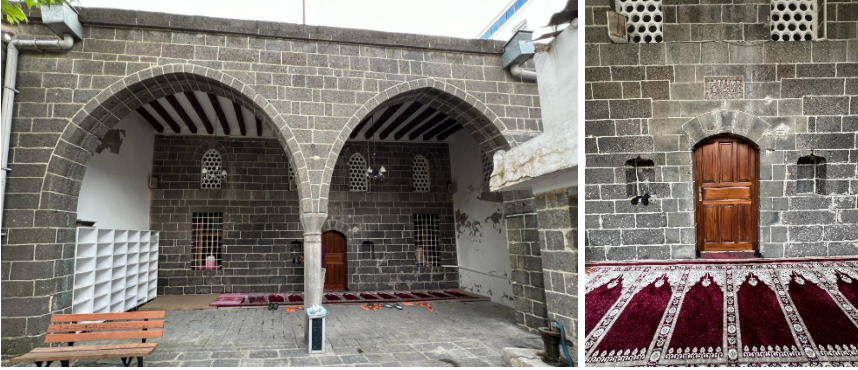
**Şekil 29.** Kavas-ı Sagir Mescidi Son Cemaat Yeri

cemaat yerinin batısında, yuvarlak kemerli tepe penceresi; güneyinde, iki adet dikdörtgen pencere, dört adet yuvarlak kemerli tepe penceresi ve kapı ile kaş kemerli iki niş bulunmaktadır. Bu bölümün doğusu ise sağır duvardır. Döşemesi taş olan mahalin üst örtüsü, ahşap kirişlidir (Şekil 29).
