AKARSU KIYI KENAR ÇİZGİSİNİN SEL VE TAŞKIN İÇİN ÖNEMİ

Importance of the River Coastline for Flash Floods and Floods

Hüseyin TUROĞLU

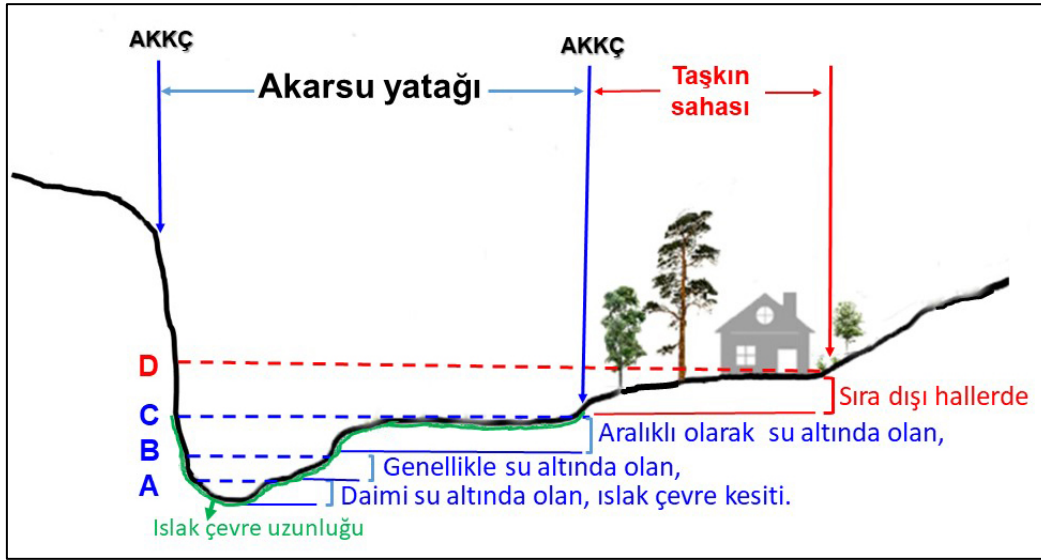
Şekil 1: Daimi akıřa sahip bir akarsuyun; ıslak çevre uzunluęu, farklı su seviyeleri ve tařkın sahası. (A) En alçak su seviyesi: Akarsuyun akıř gösterdięi en çekik su seviyesidir. (B) Normal su seviyesi: Akarsuyun istatistiksel olarak en çok tekrarlanan su seviyesidir. (C) Normal yüksek su seviyesi: Akarsu yataęını tamamen dolduran su seviyesidir. (D) Extrem yüksek su seviyesi: Tařkın sahası tamamen su ile dolar (göllenme gerçekteřir) (Turoęlu, 2023).

Figure 1: The length of the wetted perimeter, different water levels and floodplains of a perennial stream. (A) Lowest water level: The lowest water level at which the stream flows. (B) Normal water level: The most statistically recurring water level of the river. (C) Normal high water level: The water level that completely fills the river channel. (D) Extreme high water level: The floodplain is completely filled with water (ponding occurs) (Turoęlu, 2023).
