## Sokaktan Tarama Yöntemiyle Binaların Bölgesel Deprem Risk Dağılımının Belirlenmesi: Erzurum – Yenişehir Örneği

## Determination of Regional Seismic Risk Distribution of Structures by Sidewalk Survey Method: Erzurum – Yenişehir Example

Bu çalışmada, 6306 sayılı Kentsel Dönüşüm Yasası uygulama yönetmeliđi kapsamında yer alan hızlı değerlendirme tekniđi Erzurum ili Palandöken İlçesi Yenişehir bölgesinde uygulanmıştır. Çalışma, Erzurum Teknik Üniversitesi Mühendislik ve Mimarlık Fakültesi İnşaat Mühendisliđi Bölümü lisans son sınıf öğrencileri tarafından lisans bitirme tezi projesi

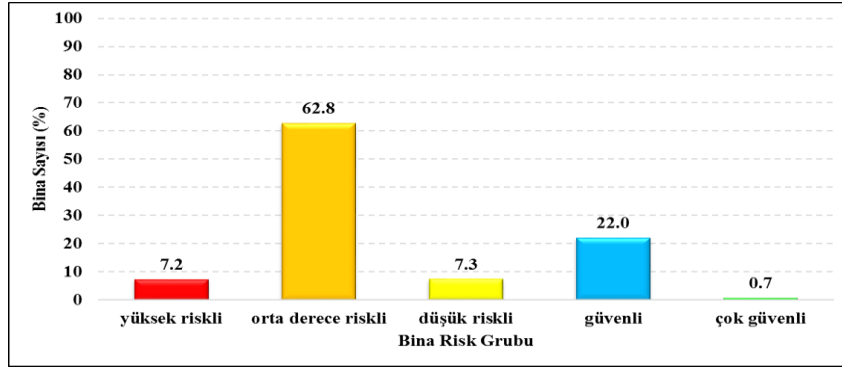
**Şekil 7.** Bina risk durumuna ilişkin istatistiki veri (toplam bina sayısına oranla % değerler)

Çalışma sonucunda, incelenen ve yönetmelik kapsamı dâhilinde değerlendirilen 1177 adet betonarme yapının %70' inin yüksek ve orta derece riskli yapılar sınıfında olduğu belirlenmiştir. Bu yapılar genel olarak Yenişehir bölgesinin imara açıldığı dönemin ilk zamanlarında inşa edilen konut yapılarıdır. Pek çoğu 30 yaşın üstünde olan yapıların bölgenin ağır iklim koşulları ile birlikte iyice yıprandığı ve ekonomik ömürlerini tamamlama aşamasında oldukları düşünülebilir. Güvenli olarak belirlenen
