TİTREŞİM ANALİZİ İLE RULMANLARDA KESTİRİMCİ BAKIM

Engin YILDIRIM^{1*}, M.M. Fatih KARAHAN²

PREDICTIVE MAINTENANCE WITH VIBRATION ANALYSIS ON BEARINGS

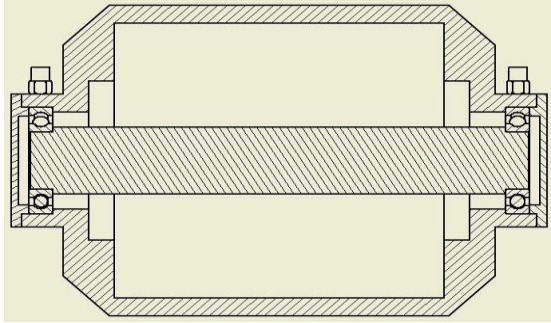
Şekil 2. Kompresör yataklarının şematik gösterimi

katlarında belirgin genlikler görülmüştür. Ayrıca bu frekansların yan bantlarında da belirgin genlikler görülmüştür. Bu koşullarda rulman daha önce belirtilen dört aşama içerisinde üçüncü aşamada yer almaktadır. Şekil 2’de uygulama çalışmasının yapıldığı kompresör şematik olarak gösterilmiştir. Yapılan çalışmada periyodik olarak alınan titreşim ölçümlerinin 0-1000 Hz aralığı ile 0-2000 Hz aralığı şekil 3’ten itibaren gösterilmektedir. İki farklı frekans aralığı gösterimi ile hem alınan ölçümlerin güvenilirliği ortaya çıkmaktadır hem de temel hasar frekanslarının ne kadar çok sayıda harmoniklerinin oluştuğu gösterilmiştir.
