## **Tarihi Köprülerde Deprem Hasarları ve Restorasyonu: Adana Misis**

### **Köprüsü Örneği**

*Earthquake Damages And Restoration Of Historical Bridges: A Case Study Of Adana Misis Bridge*

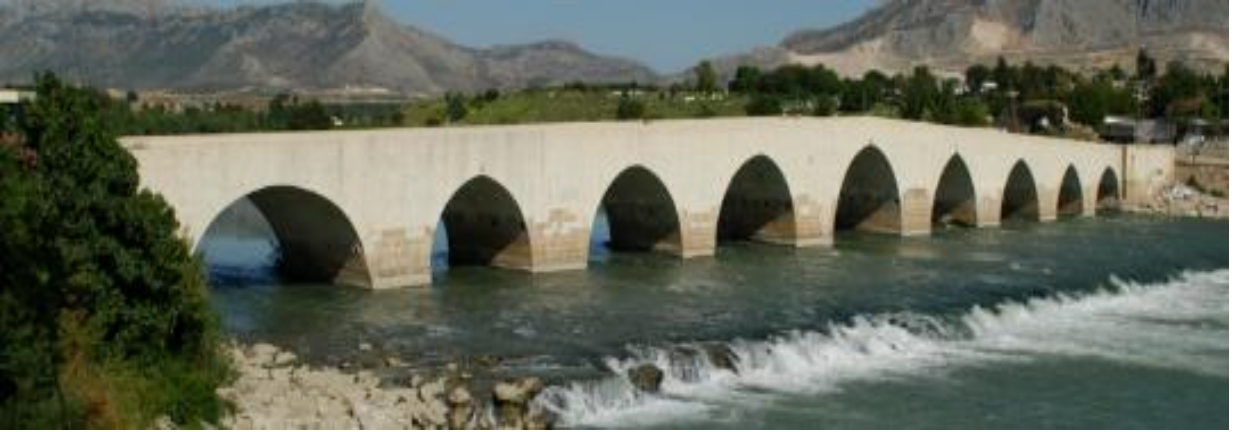
Şekil 11. Misis Köprüsü görünüş mansap (Yeğin 2005)

*Figure 11. Misis Bridge view mansap (Yeğin, 2005)*

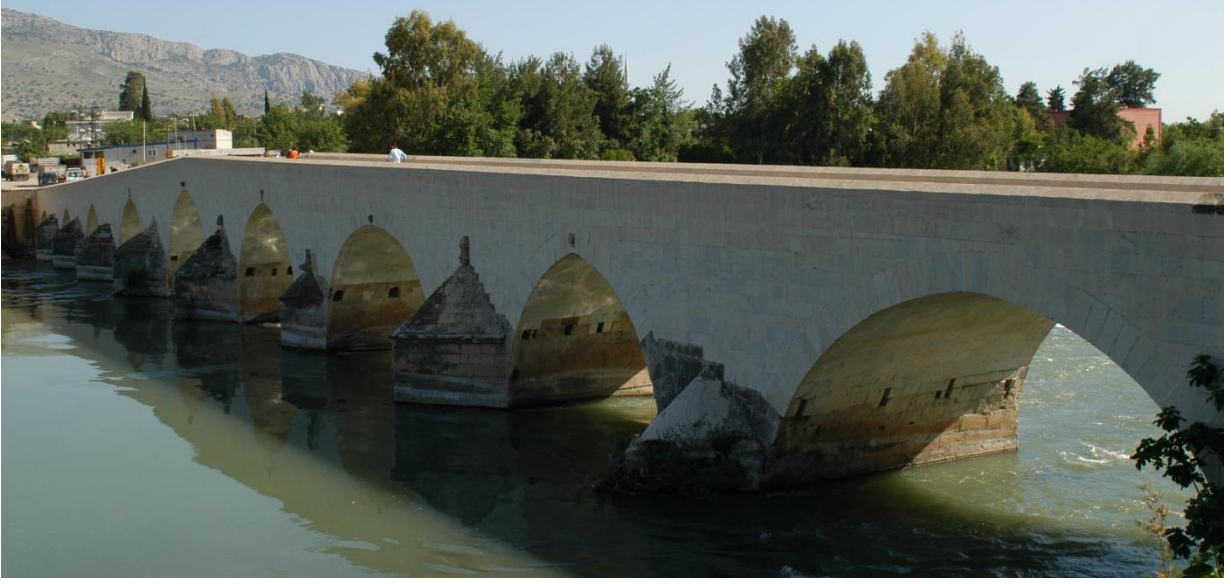
Şekil 12. Misis Köprüsü Görünüş Memba (Yeğın 2005)

*Figure 12. Misis Bridge View Memba (Yeğın, 2005)*

06.02.2023 depremi sonrasında, köprüde meydana gelen yapısal hasarlar ve sismik kuvvetlerin etkisi altında; korkuluklar, tonozlar, ayaklar ile mansap ve memba cephelerindeki duvarların mevcut durumları detaylı bir şekilde incelenmiştir. Bu incelemeler, deprem öncesine ait fotoğraf ve görsel verilerle karşılaştırılarak meydana gelen yapısal değişiklikler kapsamlı bir biçimde ortaya konulmuştur (Şekil 11,12, 14).

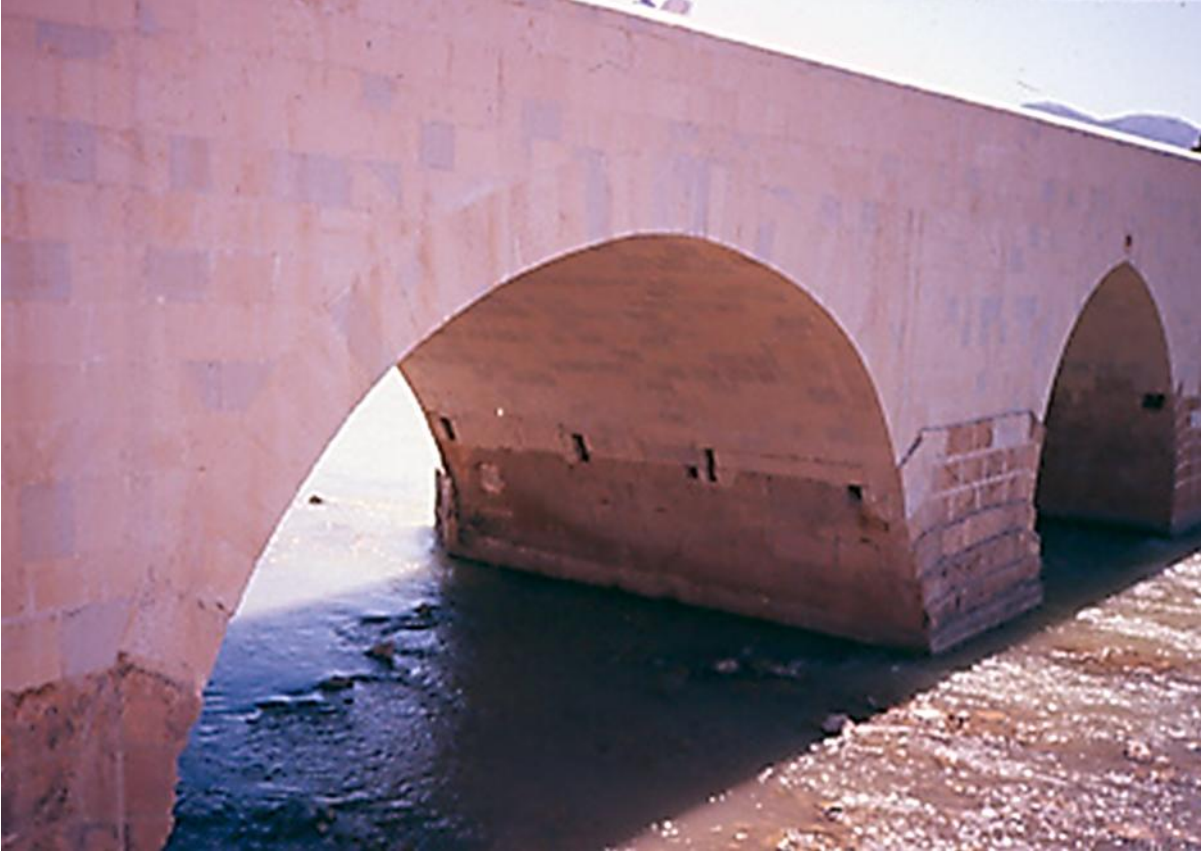
06.02.2023 tarihinde meydana gelen Kahramanmaraş depremlerinden sonra Şekil 14’da görülebileceği gibi ayak üzerindeki tonoz taşlarında açılmalar oluşmuştur (Şekil 14). Açıklıklarda tonozların ayaklarla birleşim derzlerinde selyaran seviyesinde yatay açılmalar oluşmuştur. 7. ve 8. gözlerde kemerlerde düşeyde açılmalar gözlenmiştir. Misis ve Yumurtalık fay hattına yakın olan köprünün, 1998, 2000, 2005 ve 2010 yıllarında yerinde yapılan gözlem ve fotoğraflamalar ile tespitleri yapılmıştır. Yapılan müdahalelerin sonuçları ve üzerindeki taşıt trafiğine ve çok yoğun araç yüküne karşı kemerler ve ayaklar periyodik olarak kontrol edilmiştir. Restorasyon teknikleri ile ilgili yapılan bu gözlem ve teknikler deprem sonrası değişimleri karşılaştırabileceğimiz bilgileri elde etmemize olanak tanımıştır.

Şekil 14. Misis Köprüsü 1. Göz ve Ayak 2005 (yazar arşivi)

*Figure 14. Misis Bridge: 1st Arch and Pier (2005) (Author's Archive)*
