## THE CONSERVATION WORKS ON THE PULPIT DOOR WINGS IN THE HANAFIS SECTION OF DIYARBAKIR GREAT MOSQUE

# Diyarbakır Ulu Camii Hanefîler Bölümünde Yer Alan Minber Kapısını Koruma Çalışmaları

Bu çalışmada, Diyarbakır Ulu Camii koruma ve onarım projesi kapsamında, Hanefîler bölümünde bulunan minberin kapı kanatları üzerinde yürütülen koruma uygulamaları anlatılmıştır.

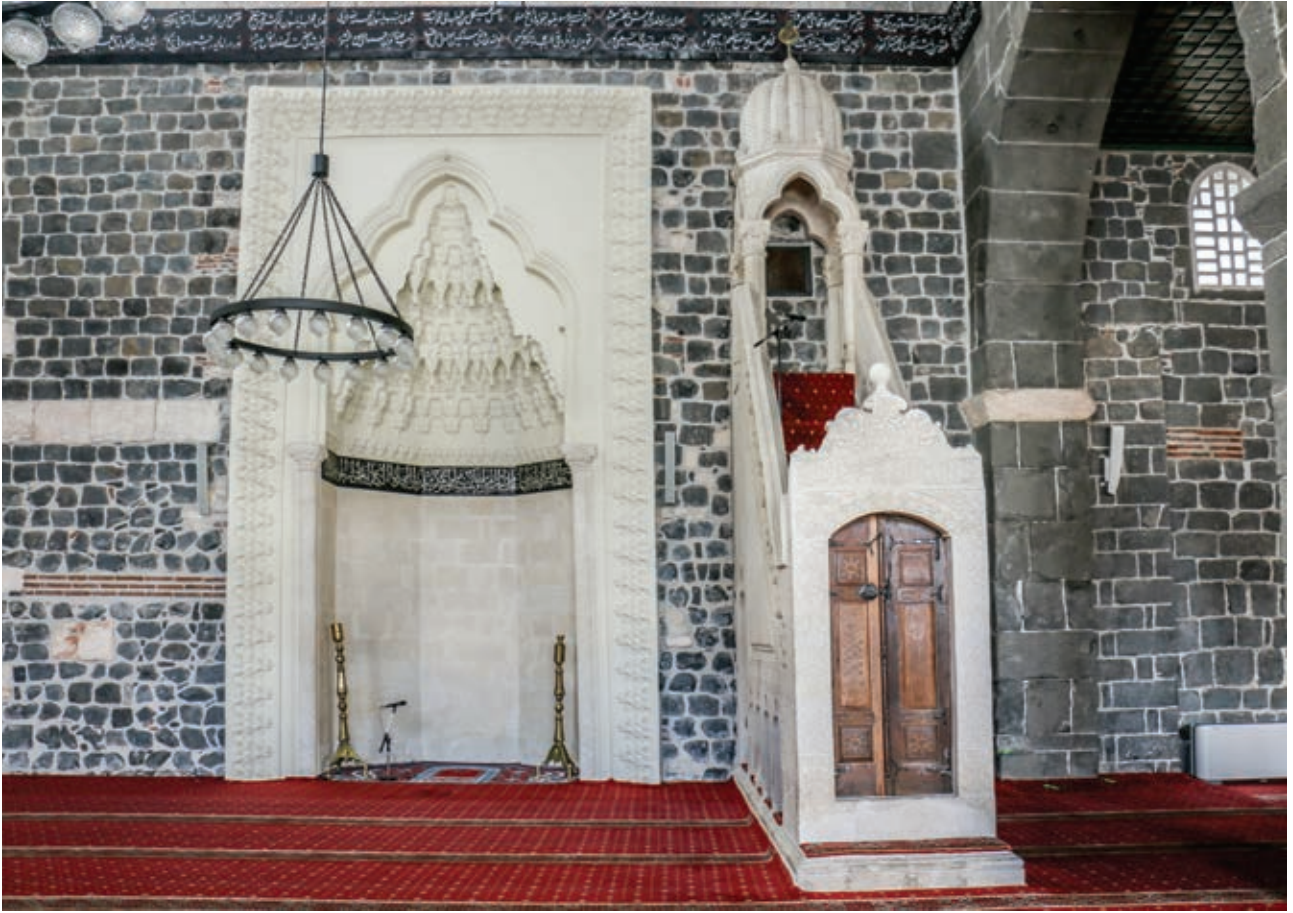
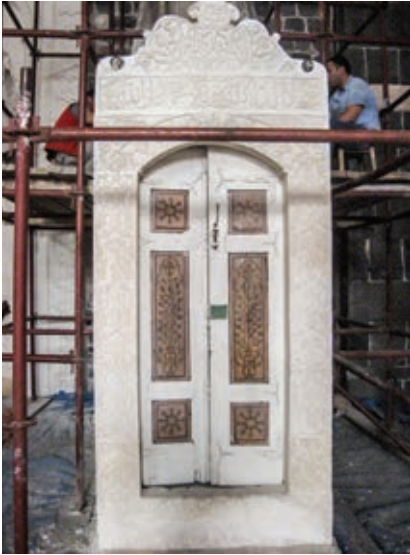
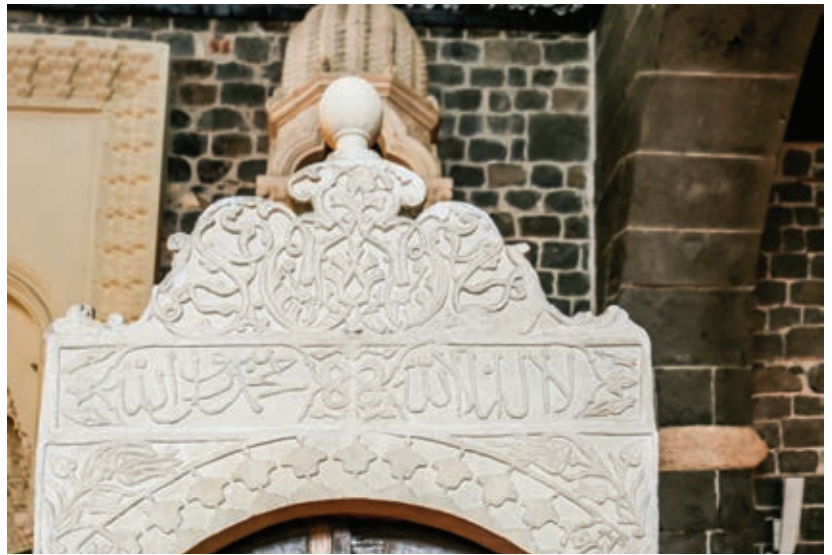
Şekil 3, 4, 5. Minber kısmında, minber kapısı ve kemerü üzerinde bulunan süslemeler ve iki kartuş içerisinde sülüs hat ile yazılmış Kelime-i Tevhid'in restorasyon öncesi genel görünüşü.

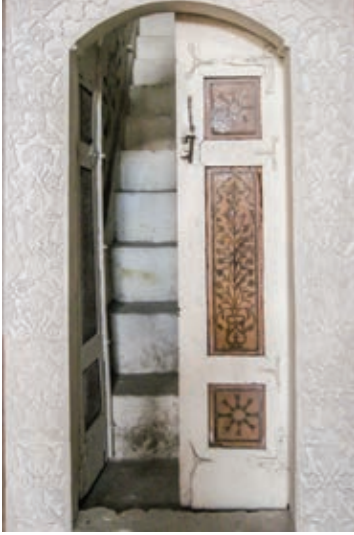
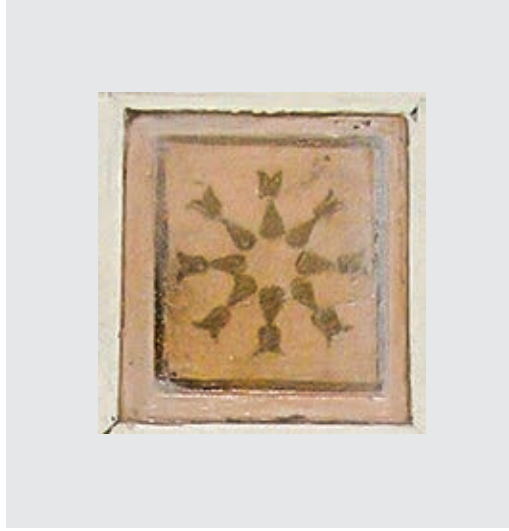
Şekil 6, 7, 8. Minber kapısı genel görünüşüyle üst kısımda kare bölümde bulunan uçları lale ile sonlanan sekiz köşeli yıldız

Minberin 165 x 37 cm ve 165.5 x 37.5 cm ölçülerindeki iki kanatlı ahşap kapısı, günümüze özgün boyut ve malzemesiyle ulaşmış olup, üzerinde farklı tür ve boyutlarda hasar tespit edilmiştir. Bunlar hatalı boyama, parça kopması, boyada çatlama ve dökülmeler ile metal elemanlarda oluşan korozyondur.
