Ahşap Yapıda Koruma-Uygulama Metodolojisi 1

PROJE GRUBU

Koruma

Çalışma Konusu Yapı

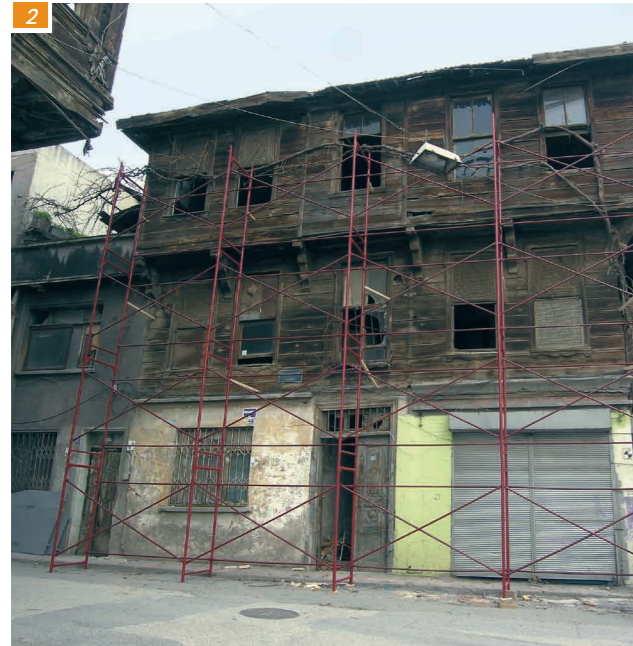
2

Sokağı üzerinde yer alan ek yapı ise nitelsiz, iki katlı, harman tuğlası ile yığma olarak inşa edilmiş muhdes bir yapıdır (F.2). Ayrıca yapının arka bahçesinde merdiven kovası ve ıslak hacimleri barındıran başka bir nitelsiz, kâgir ek bölüm yer almaktadır (F.3).

2: Kirazlı Mescit Sokağı Cephesi

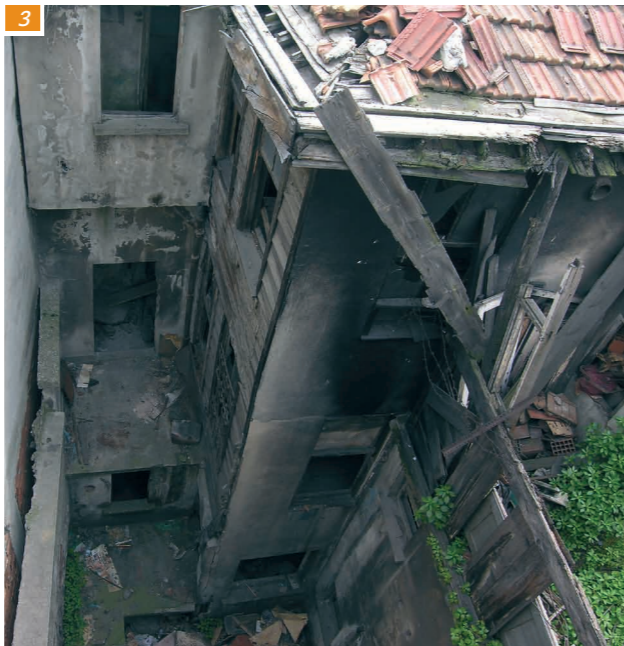
3

3: Arka cephe

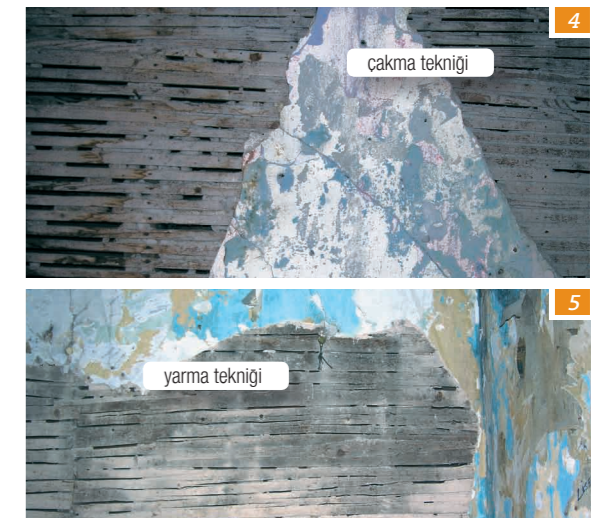
İki farklı teknikte ahşap bağdadı kullanıldığı görülmüştür, bunlar; yarma tekniği ve daha geç döneme ait çakma tekniğidir. Yarma tekniği I. Dönem, çakma tekniği ise 2. Dönem yapısının ahşap duvarlarında kullanılmıştır. (F.4- F.5)

4: Çakma tekniğinde bağdadı örneği

5: Yarma tekniğinde bağdadı örneği

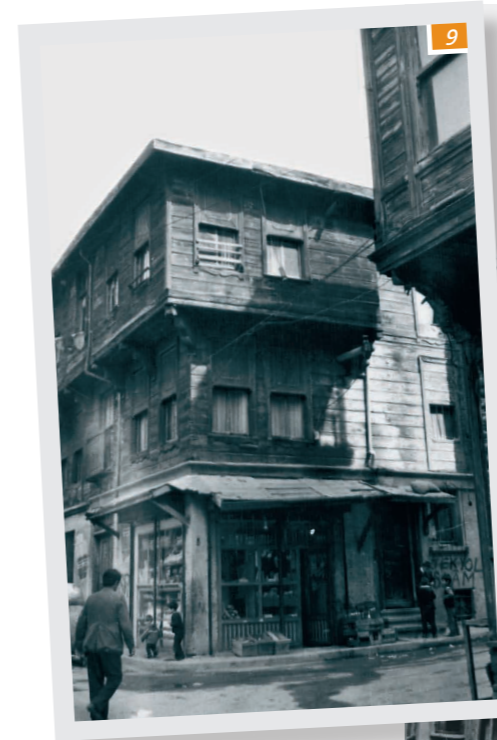
9: Yapının eski durumunu gösteren fotoğraf (kaynak: KTVKK Arşivi)

10: Yapının 1972'deki durumunu gösteren fotoğraf (kaynak: A.A.E. Arşivi)

ruma Kurulu Arşivi'nden edinilen tarihi belirsiz bir fotoğraf (F.9) ile, Alman Arkeoloji Enstitüsü (A.A.E.) Arşivi'nden alınan 1972 tarihli fotoğraftır (F.10). Bu tarihlerde, III. Dönem ekleri olarak tanımladığımız müdahalelerin önemli bir kısmının yapılmış olduğu görülür. Bu nedenle, fotoğraflar restitüsyonda kaynak olarak kullanılamamış; sadece dükkanın çeşitli tarihlerdeki kullanımını ve 1972 sonrası müdahaleler hakkında fikir verebilmiştir.

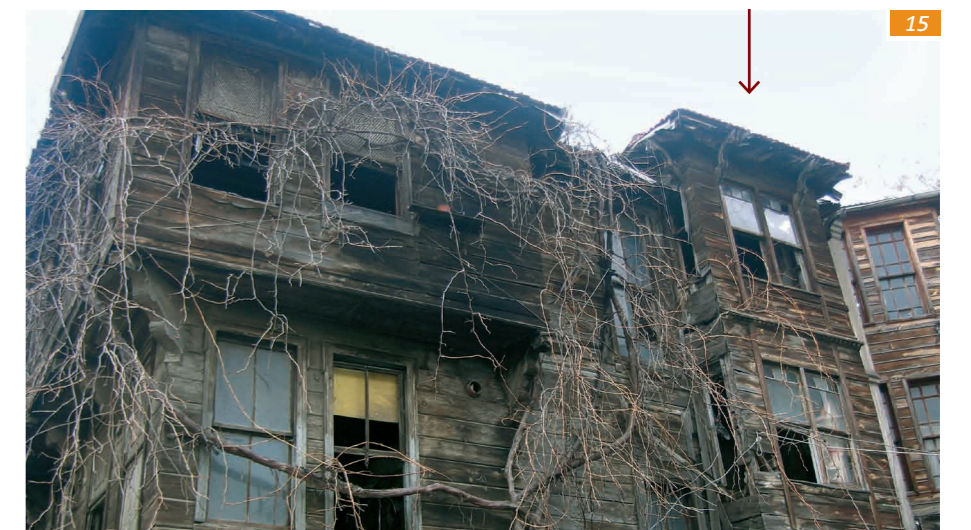
Bu üç döneme ait duvarlar plan çizimleri üzerinde belirtilmiştir. II. Dönem eki olan ahşap yapının, yapım yılı ve mimarî özellikleri göz önünde bulundularak, korunmasına karar verilmiştir. III. Dönem eki olan yapının ise; nispeten yakın tarihte inşa edildiği, tuğla yığma yapı olarak eş değeri olmayan bir özellik arz etmediği ve yanında yer alan ilk dönem ahşap yapıya fiziksel olarak zarar verdiği için kaldırılmasına karar verilmiştir.

15: II. Dönem eki ahşap yapı (KUDEB, 14.12.2007)

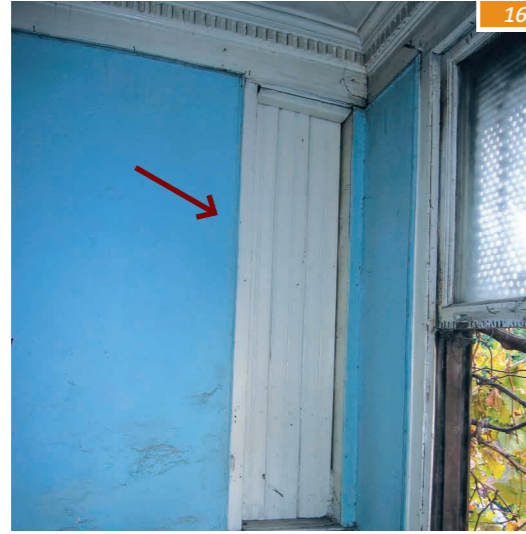
2.katta, sofanın batı ucundaki ahşap duvar ve pencere, nitelsiz geç dönem ekleridir. Pervititch Haritası'na göre, yapının Kirazlı Mescit Sokağı'na bakan cephesinin iki çıkmalı oluşu (F.6,11), komşu odalarda görülen kapatılmış pencere izleri (F.16) ve tavan-döşeme kaplamalarının özgün olmayışına dayanarak; plan, iki çıkmalı ve yanda birer pencere olarak düzenlenmiştir.

16: Kapatılmış pencere izleri (KUDEB, 2008)

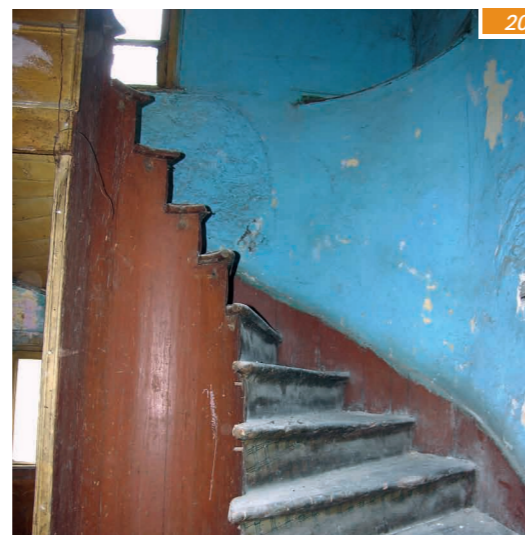
20: Özgün ahşap merdiven (KUDEB, 2008)

Girişin karşısındaki muhdes dökme mozaik merdiven (F.19) kaldırılmış; 2.kata çıkan özgün ahşap merdiven (F.20) zemin kata kadar indirilmiştir.
