İmrahor Cami ve Restorasyon Öncesi Tespit Çalışması

Imrahor Mosque and Determination Study of Pre-Restoration

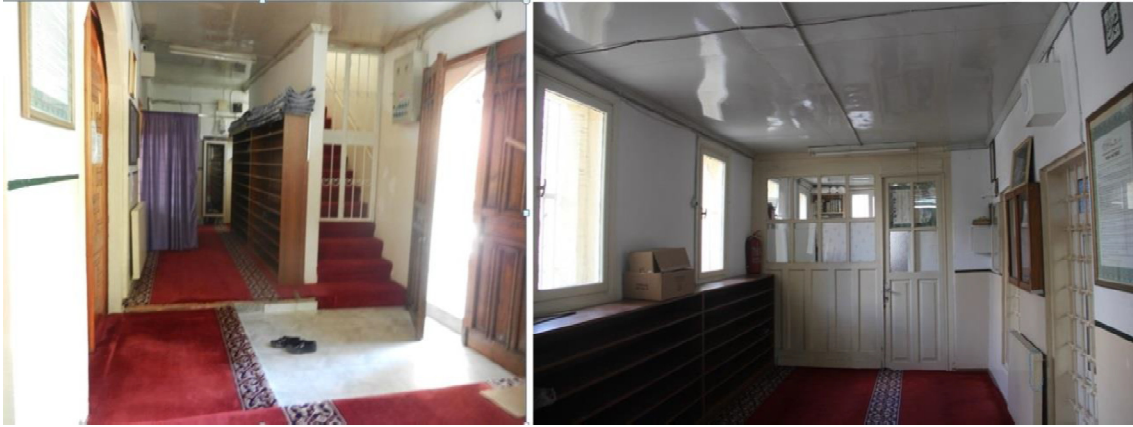
Şekil 3. Son Cemaat Yerinden Bir Görünüş, (Hora Yapı Arşivi)

Güneydoğu yönünde yer alan dökme mozaik merdivenler ile Kadınlar Mahfili'ne ulaşım sağlanmaktadır. Bu bölüm muhdes metal ferforje kapı ile ayrılmaktadır. Merdiven altı depo olarak kullanılmaktadır (Şekil 3). Güneybatı yönünde ise minareye ulaşımı sağlayan kemerli ahşap kapı yer almaktadır.

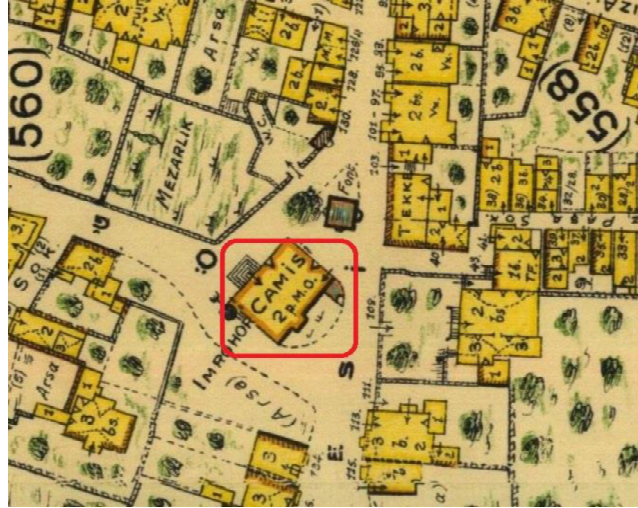
Şekil 12. İmrâhor Cami, Pervititch Sigorta Haritası

Şekil 10’da görülen, giriş kapısındaki, 7 şer basamaklı merdivenler, Pervititch haritasında da belirtilmiştir (Şekil 12). Caminin önündeki meydan, arnavut kaldırımlıdır. Günümüzde ise caminin tüm cepheleri sıvalı taş ile kaplıdır, caminin girişine çıkan merdivenler ise meydan kısmı doldurulduğundan ortadan kalkmıştır.

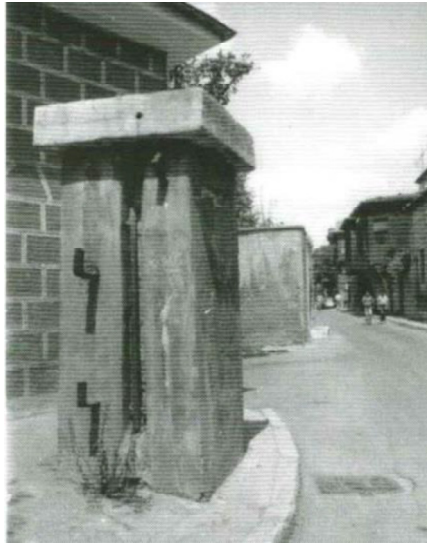
Şekil 17. Su Terazisi (Besim Çeçener, Üsküdar Merkez Mahalleleri Osmanlı Dönemi Su Uygarlığı Eserleri, s 56)

Su terazisinin eski fotoğrafında, gövdesinden taşan günümüzde olmayan üst kısmı görülmektedir (Şekil 17).

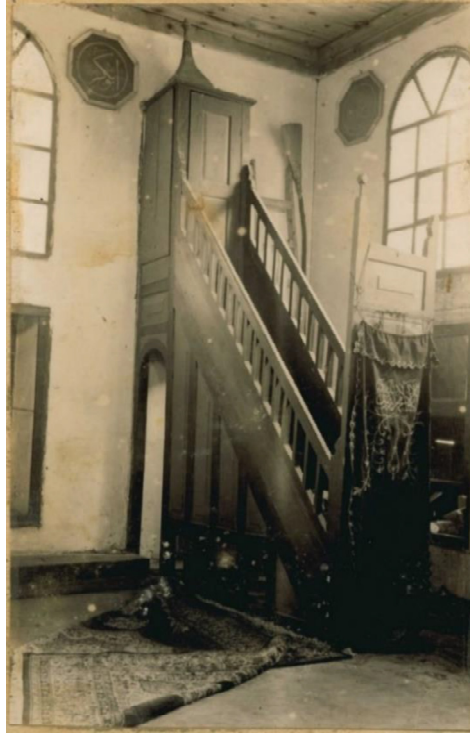
Şekil 30. İmrahor Cami'nin İç Mekanı, Minberi ve Pencereleri - 1930'lu Yıllar, (Kültür ve Turizm Bakanlığı İstanbul Eski Eser Encümeni Arşivi)

Caminin 1930'lu yıllara ait fotoğrafında Harim kısmının güneydoğu ve güneybatısındaki üst kat pencerelerinin, yuvarlak kemerli, yüksek ve geniş olduğu, alt kat pencerelerinin ise dikdörtgen olup, içten ahşap kapaklarının olduğu görülür (Şekil 30).

Caminin, 1966 senesi ve sonrasında geçirdiği onarımlar sonucunda, güneydoğu yönüne bakan üst sıradaki 3 adet pencere ile güneybatı yönüne bakan üst sıradaki 2 adet pencere, içten revzenli, dıştan ise alçı dışlıkları olan sivri kemerli pencereler haline dönüştürülmüştür. Güneydoğu cephesinde yer alan alt sıradaki pencereler ise mermer kaplamalı mihrabın sol yanında 2, sağ yanında 1 adet pvc doğramalı, özgün lokma demir parmaklıklı pencereler şeklindedir. Üst katta da aynı şekilde mihrabın sol yanında 2, sağ yanında 1 adet revzenli pencere yer alır (Şekil 31).
