FOTOVOLTAİK GÜNEŞ SANTRALLERİNİN VERİMLERİNİN DEĞİŞİMİNİN İNCELENMESİ

INVESTIGATION OF THE CHANGE IN THE EFFICIENCY OF PHOTOVOLTAIC SOLAR PLANTS

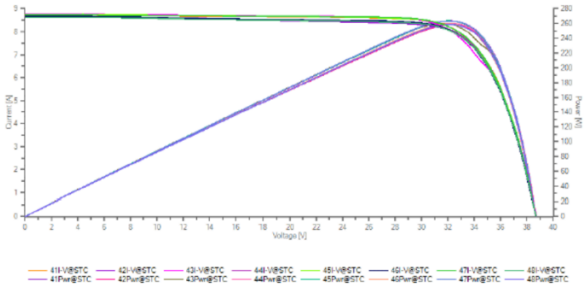
Şekil 4. 275W'lık panele ait akım-gerilim-güç eğrisi.

Ölçüm esnasında ortaya çıkan 100-150 arasında farklı akım - gerilim değerinin birleştirilmesi ile Şekil 4'te gösterilen grafik oluşturulmuştur. Grafığın altında kalan alan güç değerini vermektedir. Üretici firma kataloğunda beyan edilen I-V grafiği ile 41. ölçüm ile 48. ölçüm aralığında yapılan ölçüm sonuçlarından çıkarılan I-V grafiği her ölçüm eğrisi farklı renk olacak şekilde Şekil 4 ile gösterilmektedir. Akım gerilim eğrilerinde herhangi bir sapma olmadığı ve 2 yıllık santralin performans oranları ve doldurma faktörleri hesaplamaları da Tablo 2'de gösterilmektedir.
