## DOCUMENTATION AND RESTORATION PERIODS OF A TIMBER BUILDING IN SULEYMANIYE, ISTANBUL

# Süleymaniye 569 Ada 13 Parsel'de Yer Alan Ahşap Yapıda Proje Ve Uygulama

SÜMEYYE MERYEM ARSLAN,  
ALİDOST ERTUĞRUL\*

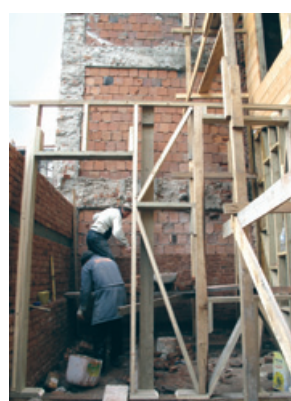
Şekil 38. Yangın duvarının ve bahçedeki müştemilatın yapımı

kaplamaları ile iç bağdadi çıtalarının da montajı gerçekleştirildikten sonra, tamirleri yapılan pencere doğramaları yerlerine yerleştirilmiştir. Bahçe tarafına bitişik parseldeki yok olan yapıya ait yangın duvarı statik nedenlerle yıkıldığı için, bahçe duvarı olarak da kullanılacak olan bu duvar, özgün boyut ve niteliklerine uygun harman tuğlaları ile yeniden örülmüştür. Bu çalışmalarla birlikte, yapının arka bahçesinde yer alan ahşap karkaslı müstemilat yapısı da inşa edilmiştir. Yapının ahşap işlerinin sonunda, döşeme ve tavanların montajı ve merdivenin yapımı gerçekleştirilmiştir. Ahşap döşeme kap-

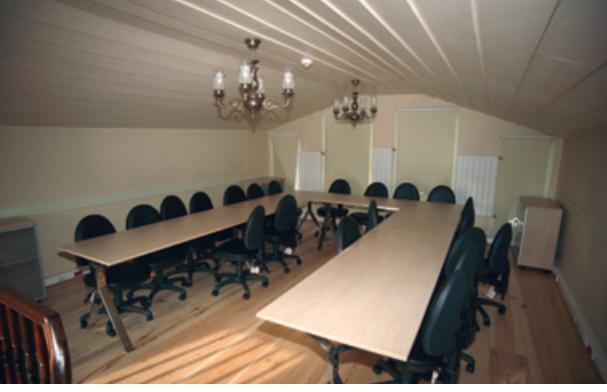
Şekil 50. Çatı katındaki toplantı odası ve balkon
