## STUDIES FOR THE PATHOLOGICAL ANALYSIS AND STRUCTURAL RESTORATION OF THE BARDIZ MOSQUE IN ERZURUM

# Erzurum Bardız Camisi'ndeki Hasarların İncelenmesi ve Yapısal Restorasyon Çalışmaları

ADEM DOĞANGÜN, AHMET TOLAY,  
RAMAZAN ACAR

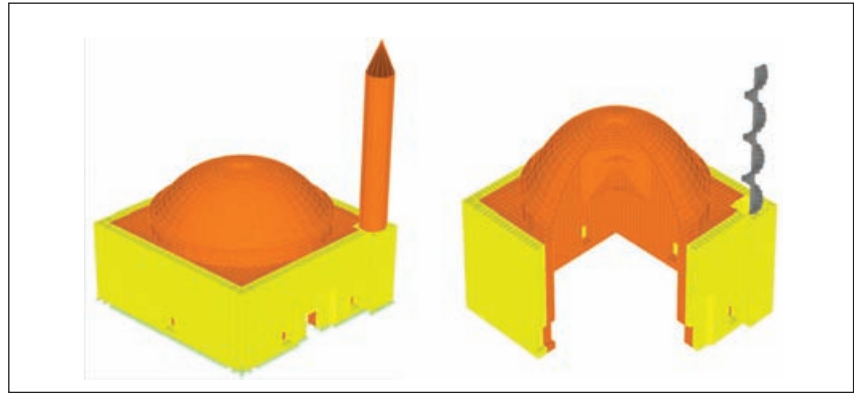
Sekil 11. Bardız Camisi'nin oluşturulan sonlu elemanlar modeli

Çok detaylı bir şekilde hazırlanmış olan rölevalardan yararlanılarak, Bardız Camisi'nin Şekil 11'de sunulan sonlu elemanlar modeli hazırlanmıştır. Modelde, yığma yapıların modellenmesinde tercih edilen, sekiz düğüm noktalı ve her düğüm noktasının üç serbestliğe sahip katı (solid) elemanlar kullanılmıştır.

11) dikkate alınarak, yapının hem düşey yükler hem de yatay yükler altında yapısal çözümlemesi yapılmıştır. Şekil 12'de, düşey yükler altında caminin taşıyıcı elemanlarında meydana gelen gerilmelerin deseni görülmektedir. Birbirine dik doğrultuda dikkate alınan deprem yüklemeleri için elemanlarda oluşan gerilmelerin deseni ise, Şekil 13'te sunulmaktadır. Bu gerilme desenlerinin teknik olarak anlamı, çeşitli yüklemeleri için cami-
