A CASE STUDY FOR THE RESTORATION AND CONSERVATION METHODOLOGY OF TIMBER CIVIL ARCHITECTURE 5

Bir Ahşap Yapıda Koruma-Uygulama Metodolojisi 5

ESRA KUDDE*
DEMET SÜRÜCÜ**
ÇİĞDEM KÖROĞLU***

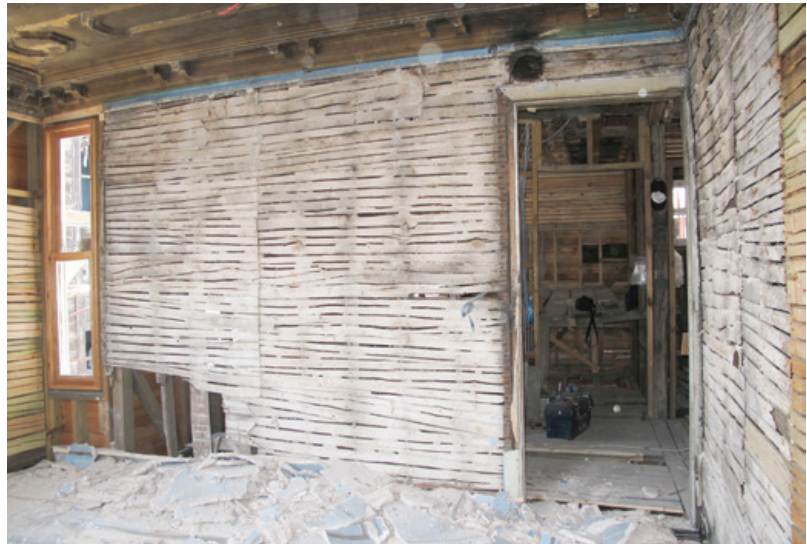
Dönem farkının başka bir işareti olarak, ahşap bağdadî duvar yapım tekniğinin de değiştiği gözlenmektedir. Ana yapıda, döneminin karakteristik yapım tekniği olan geleneksel "yarma bağdadî duvar" tekniği uygulanmıştır (Şekil 2). Bu teknikte; taşıyıcı ahşap karkas sistemin iç yüzleri, kalınlığı 1-1,2cm, yüksekliği ise 15-30cm arasında değişen boyutlarda, el aletleriyle şekillendirilmiş ahşap levhalarla kaplanmıştır. Levhalar çakılmadan önce keserle yarılarak, ahşabın doğal lif yapısına göre gelişigüzel ve ince uzun parçalara ayrılması sağlanmıştır. Böylece birbirine eş olmayan kalınlıklarda çıtalar elde edilmiştir. Yarılan çıtalar taşıyıcı dikmelere çivilenerek sıvanın tutunabileceği boşluklu bir yüzey oluşturulmuştur.

Şekil 2. Özgün "yarma bağdadî duvar" yapım tekniği.

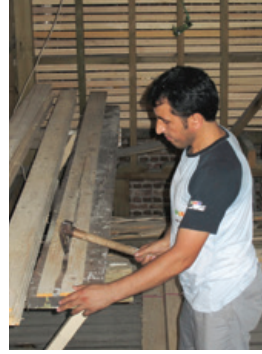
Şekil 4. Yarma bağıdadî duvar yapımı-çitaların yarılması ve çakılması.

Bağıdadî duvarların; sağlam bölümleri yerinde korunmuş, diğer kısımlarda da aynı yöntem tekrar edilerek tamamlama yapılmıştır (Şekil 3). Ortalama 1cm kalınlığındaki levhalar önce hafifçe ıslatılarak yumuşatılmış, keserle yarıldıktan sonra ana ve ara dikmelere

çivilerle tutturulmuştur (Şekil 4, 5). Bu suretle, yerinde korunmuş olan geleneksel ve özgün duvar yapım tekniği, bugünün şartlarında da devam ettirilebilmiştir.

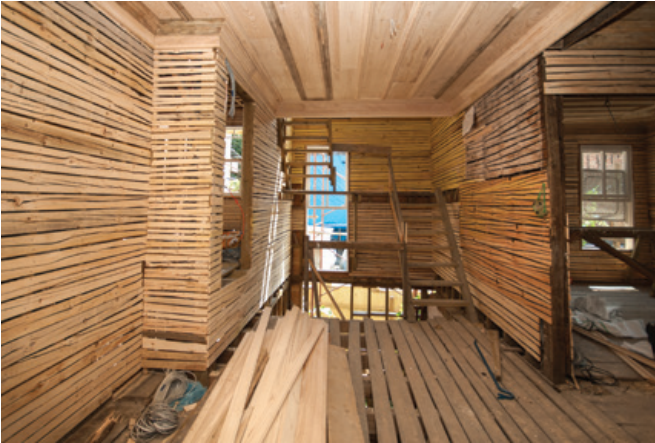
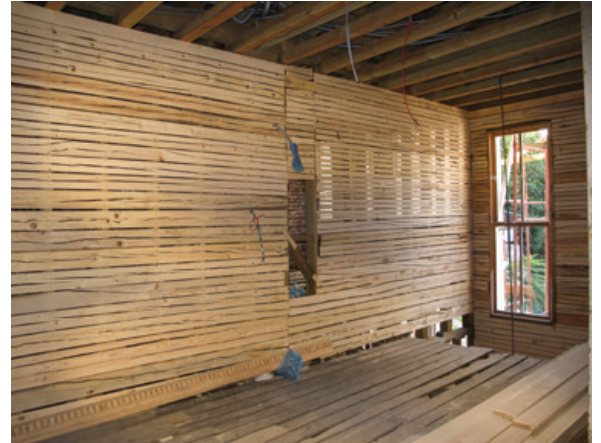
Şekil 5. Yarma bağıdadî duvarların sıvadan önceki görünümü.

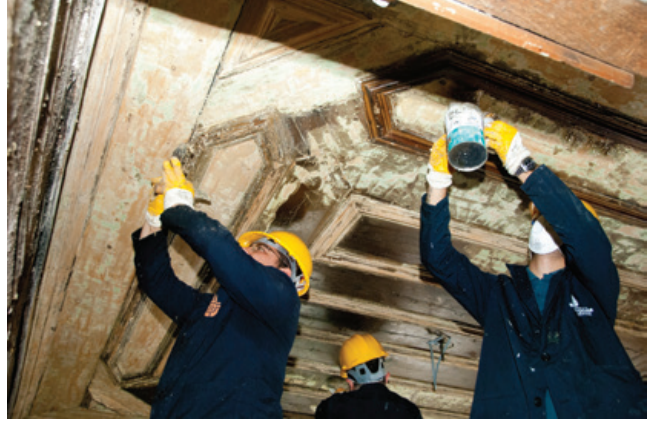
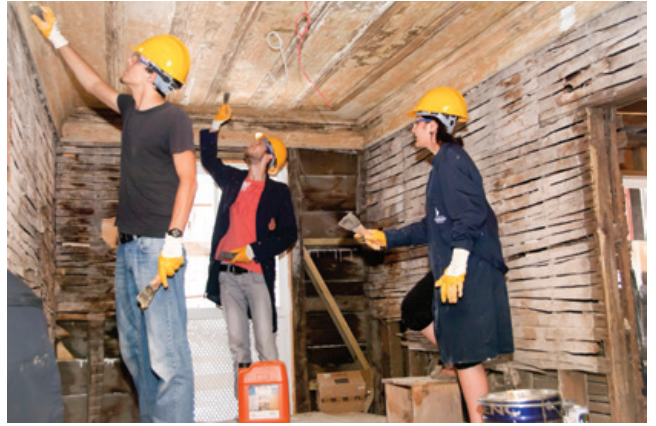
Şekil 10. Kimyasal yöntemle boya söküm işlemi.

Boya sökümü işleminde; kimyasal, basit mekanik ve aletli mekanik temizlik yöntemleri denenerek uygun yerlerde kullanılmıştır. Öncelikle kimyasal boya sökücü, fırça yardımıyla uygulanıp bekletilerek boya üzerindeki yoğun is ve kir tabakası yumuşatılmıştır (Şekil 10, 11). Birkaç defa tekrar edilen bu işlemin ardından, spatula ve bisturi yardımıyla kir tabakası dikkatle yüzeyden uzaklaştırılmıştır.

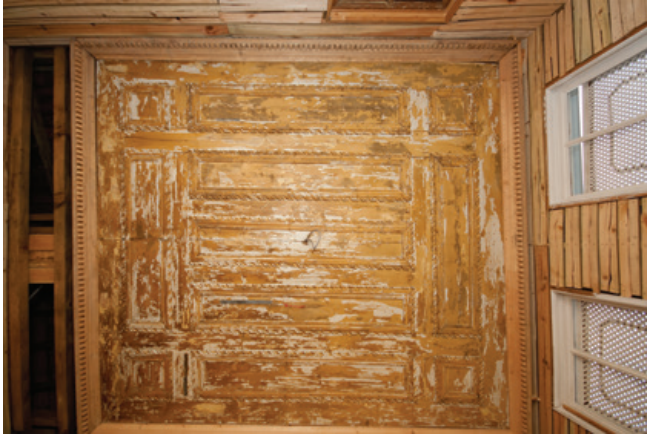
Şekil 11. 2K02 tavanında yerinde koruma.

Uygulama öncesi söküm aşamasında, özgün olarak bugüne ulaşan tavanların yerinde korunmasına karar verilmiştir (Şekil 7-9). Taşıyıcı sistemin onarımı, hatta çatının yeniden yapımı sırasında, 1. kattaki 1K01 ve 1K06 ile 2. kattaki 2K01, 2K02 ve 2K06 mekânlarının tavanları sökülmemiş, askıya alınarak desteklenmiştir. Yerinde korunabilecek tavanlar arasında en fazla bozulmanın gözlemlendiği 2K06'da, kısmen çökmek üzere olan köşeler çatı yapılmadan önce yukarıdan tavan kirişlerine sabitlenerek sağlamlaştırılmıştır. Özgün tavan çıtalı ve koltuk altı furuşlarının zarar görmemesi için dikkatle çalışılmıştır. Bu beş mekânın tavanında, öncelikle boya sökümü yapılarak işe başlanmıştır.

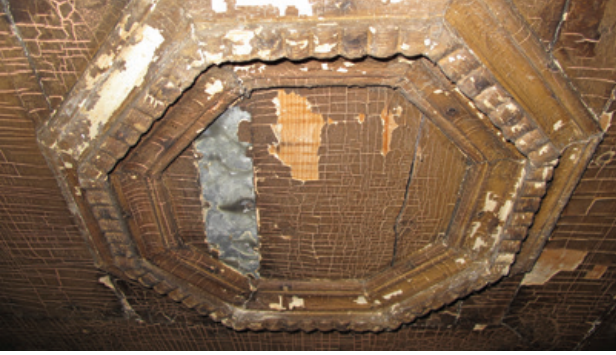
Şekil 13. 2K06 tavanında yerinde koruma.

Kimyasal boya sökücünün yeterince etki etmediği yerlerde önce zımpara kullanılmış, ardından son işlem olarak kontrollü mikro kumlama uygulaması yapılmıştır (Şekil 12). Basıncın 1,2-1,5 atm'yi geçmemesine dikkat edilerek küçük alanlarda kumlama denemesi yapılmış ve sonuç veren kısımlarda uygulamaya devam edilmiştir. Ancak özellikle 2K06'nın tavanında ahşap elemanların oldukça zayıf ve kısmen çatlamış durumda olması nedeniyle, ahşap yüzeye fazla zarar vermemek için temizleme işlemi durdurulmuş; yalnızca çatlakların doldurulması ve yüzeyin boya için olabildiğince düzeltilmesi ile yetinilmiştir (Şekil 13).

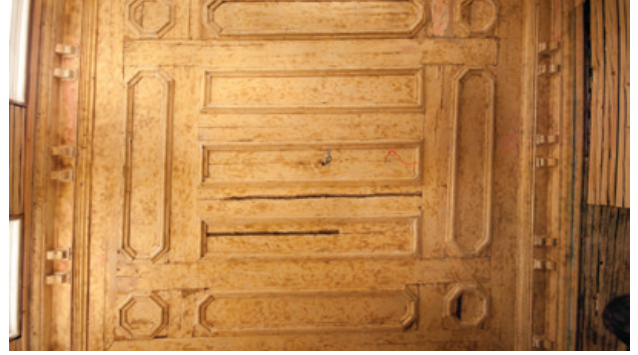
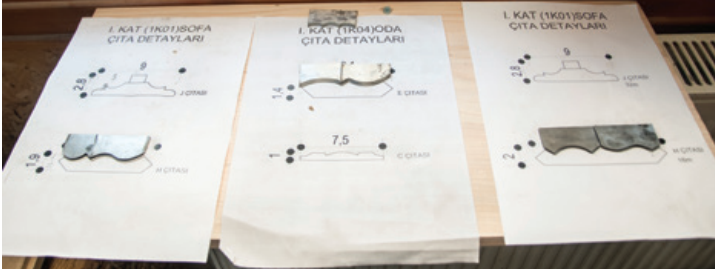
Şekil 14. Detay çizimine göre hazırlanan bıçaklar.

Uygulama öncesi söküm aşamasında, özgün tavan çıtalı ve koltuk altı silmelerinin onararak tekrar kullanılabilir durumda olanları kenara ayrılmıştır. Özgün çıta ve silmeler, ait oldukları mekâna göre isimlendirilerek atölyede saklanmıştır. Tavanların onarımı sırasında, öncelikle kenara ayrılan bu ahşap elemanların boya sökümü ve temizlik işlemleri yapılmıştır. Ardından, Proje Grubu tarafından tüm özgün çıta ve silmelerin 1/1 ölçekli üretim detay çizimleri ve 1/20 ölçekli tavan planları hazırlanmıştır. Atölyede her profil için uygun bıçak hazırlanarak elemanların üretimi gerçekleştirilmiş (Şekil 14) ve yüzeyleri zımpara ile düzeltilmiştir.

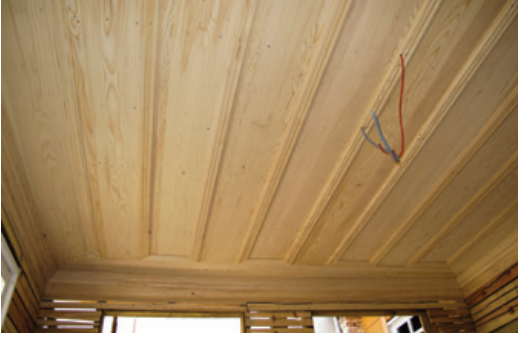
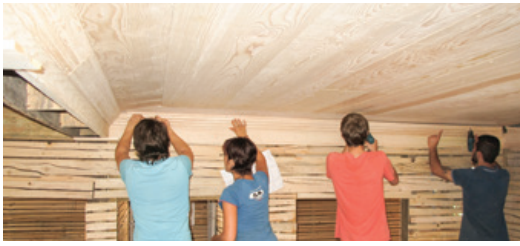
Şekil 19. Tavanların yeniden yapımı.

Duvar ve tavanın birleşimlerine ise, yüksekliği mekâna göre 10-13cm arasında değişen “zar” denilen alın levhaları ve koltuk altı silmeleri yerleştirilmiştir (Şekil 19).

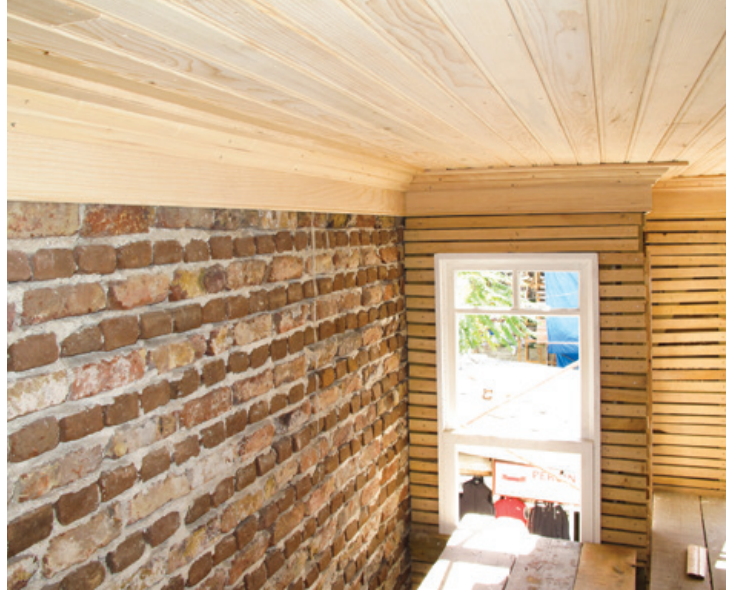
Şekil 20. Dönem eki yapıda tavan uygulaması.

Dönem eki yapıda ise, söktüm öncesinde görülen tavan yapım tekniği aynen devam ettirilmiştir. Bir kenarına yarım daire kanal açılan 10cm enindeki kaplama levhaları lamba-zıvana tekniğiyle yan yana eklenerek tavan oluşturulmuştur (Şekil 20).

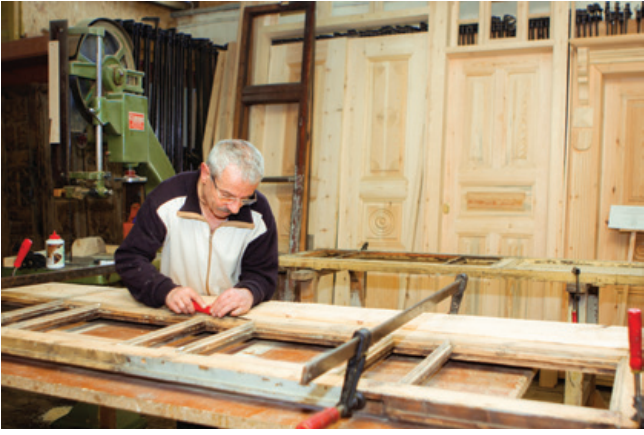
Şekil 38. Atölyede onarım.

ne yerleştirilmiştir (Şekil 38, 39). Onarılan özgün elemanların tümü, tekrar kendi yerlerine takılmıştır. Üretilen kapı ve pencere pervazları, süpürgelikler ve iç denizlik altı çıtalari da yerlerine çakılmıştır

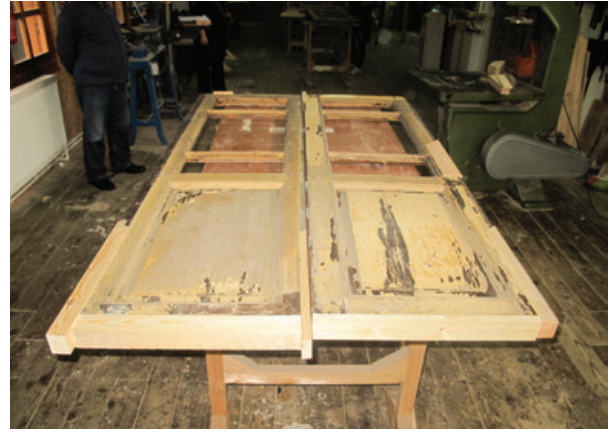
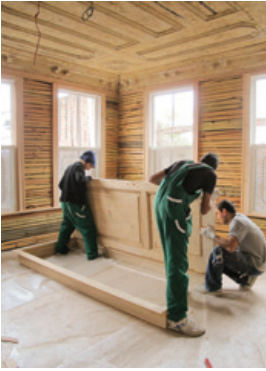
Şekil 39. Kapıların montajı.

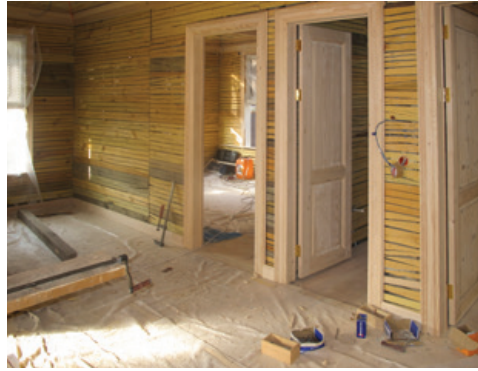
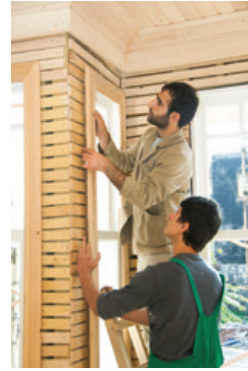
Şekil 40. Pervazların montajı.

(Şekil 40). Montaj işlemi; köşelerin düzgün bir şekilde oturtulması, kesimlerin dikkatle yapılması ve temiz bir işçilik gerektirdiğinden kursiyerler için oldukça öğretici bir süreç olmuştur.

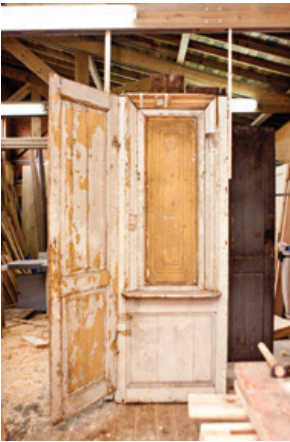
Şekil 41. Özgün ahşap yüklüğün atölyede onarımı.

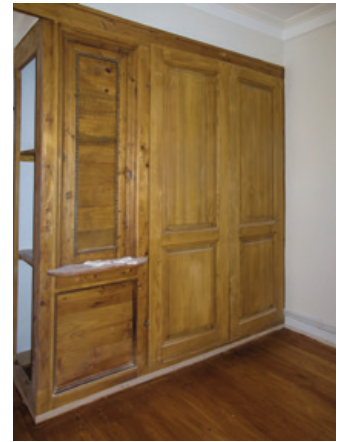
Şekil 43. Ahşap koruyucu uygulamadan sonra yüklüğün görünümü.

yüklüklerin yüzeyine boya yerine açık renkli ahşap koruyucu sürülmüştür (Şekil 43).

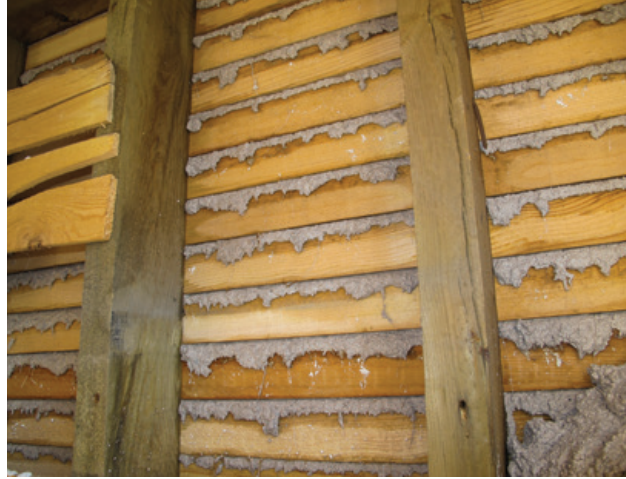
Şekil 44. Bağdadî duvarda sıvanın ahşap çitalara tutunması.

Projelendirme aşamasında, yapının çeşitli yerlerinden alınan sıva örnekleri, KUDEB Restorasyon ve Konservasyon Laboratuvarı'nda analiz edilmiş ve onarımda kullanılacak sıva içerikleri belirlenmiştir.² Özgün ahşap bağdadî duvar yapım tekniğinde, iç duvar yüzeyleri kireç esaslı sıva ile bitirilmiştir (Şekil 44).

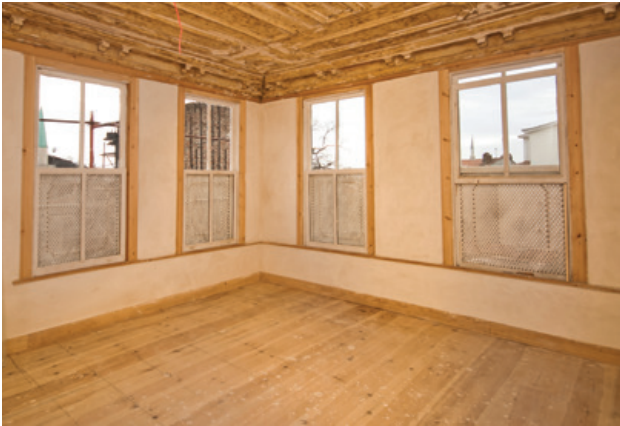
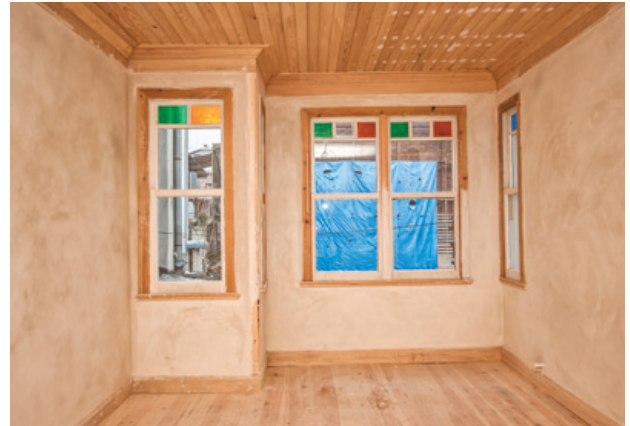
Şekil 45. Mekânların sıva sonrası görünümü (ana yapı-dönem eki yapı).

geçilmiştir. Son kat bitirme aşamasında ise, sıva tıfille iyice sıkıştırılarak düzeltilmiş; boya uygulaması için hazır ve düzgün bir yüzey elde edilmiştir (Şekil 45).

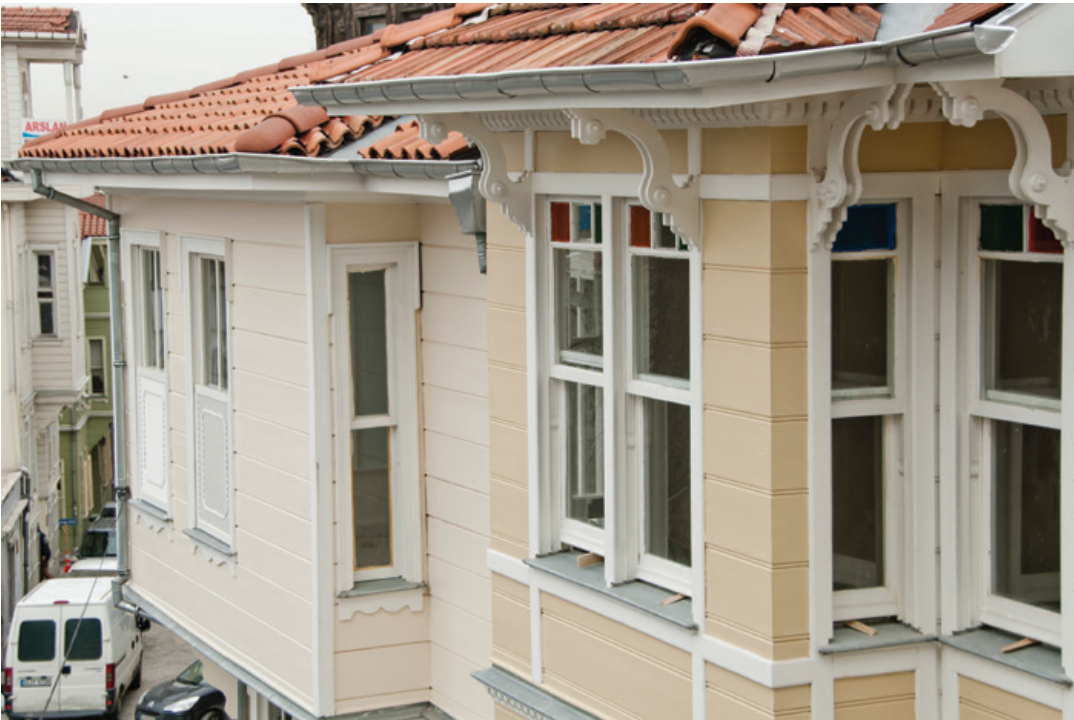
Şekil 47.
Dış cephede
boya uygulaması.

Yapının ahşap dış cephe kaplamaları, tavanları, pencere ve kapılarında; kullanıma hazır olarak satılan, esnek, çatlamaz, pullanıp dökülmez özellikte ve güneş ışınlarına karşı ahşabı koruyan, nefes alan yani su buharını geçiren fakat suyun ahşabın içinde kalmasına izin vermeyen, solvent bazlı bir boya tercih edilmiştir (Şekil 47, 48). Boya katları uygulanırken önerilen

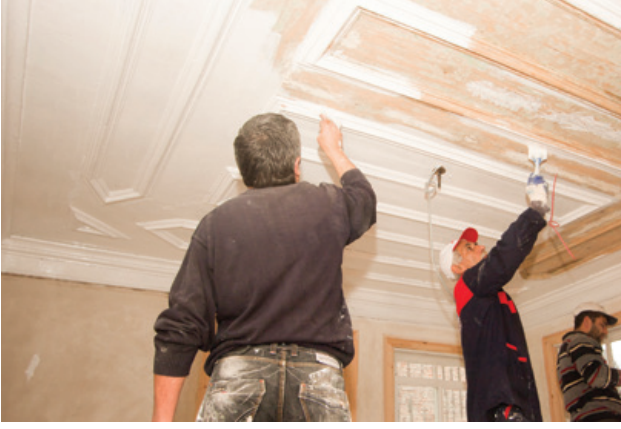
Şekil 48. İç mekânda boya uygulaması.

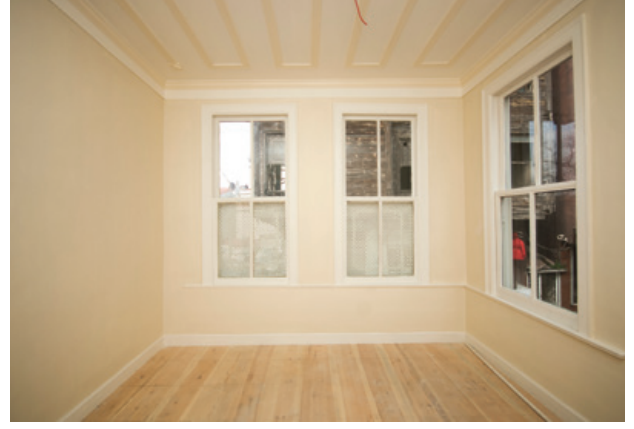
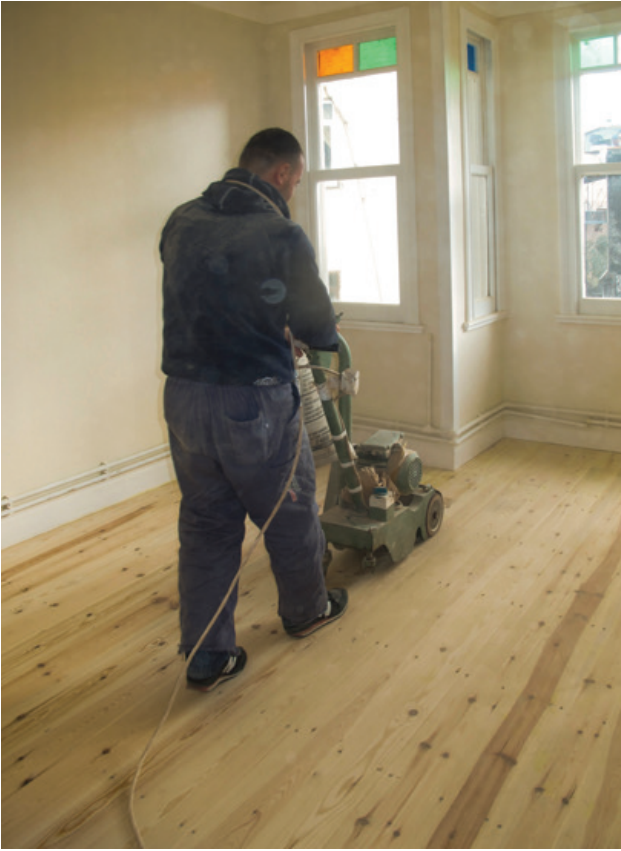
Şekil 49. Sistire işlemi.

Yapıdaki tüm onarım işleri bitirdikten sonra döşemelerde son kat koruyucu işlemine geçilmiştir. Ahşap döşeme kaplamaları öncelikle 120-150 kum zımparalarla düzeltilmiş yani sistire edilmiş; tozlar süpürülerek yüzeyden uzaklaştırılmıştır (Şekil 49). Yüzeyde toz zerrecikleri kalırsa renklendirme ile yüzeye yapışacak olan tozlar cilâ işlemi sırasında çiziklere yol açacağından, sistirede yapılacak en

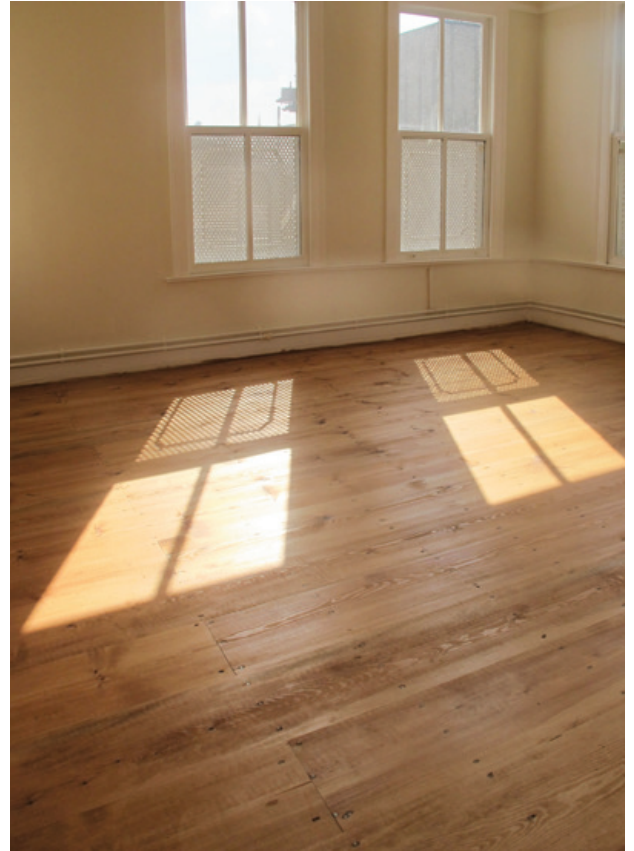
Şekil 50. Ahşap döşemenin son durumu.

tilmelidir. Hazırlanan cilâ, yüzeye dikkatlice ve eşit miktarda, önce enine sonra boyuna uygulanmıştır. İlk katın uygulanmasının ardından cilânın kuruması beklenmiş; yaklaşık üç saat sonra daha ince bir zımpara kâğıdı (180-220 numara) ile yüzey hafifçe zımparalanarak ikinci kat sürülmüştür. Cilâ sonrası iyi bir havalandırma yapılarak döşemelerin kuruması beklenmiş; en az 2 gün süreyle yüzey üzerine basmamak suretiyle kuruma tamamlanmıştır (Şekil 50).

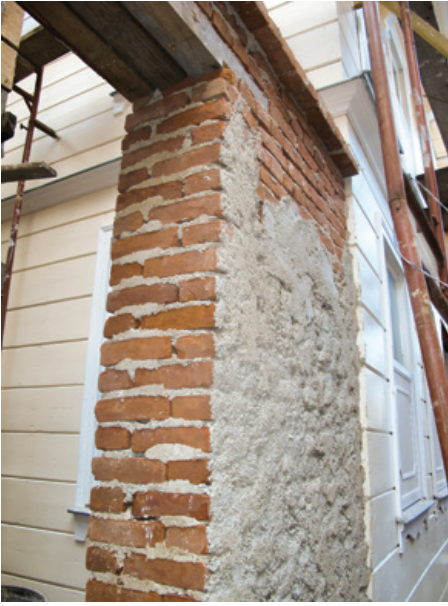
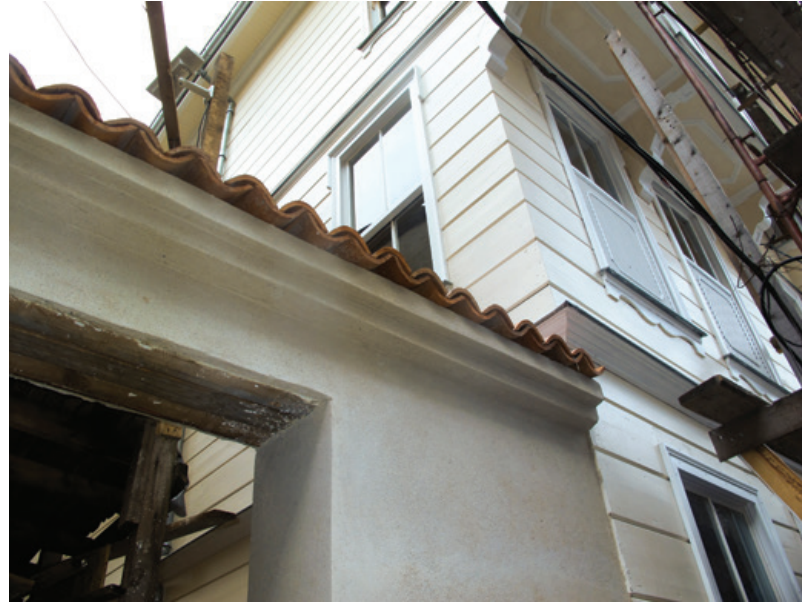
Sekil 51. Bahçe duvarının yapımı.

masında analogiye dayalı bir öneri hazırlanmıştır. Buna göre, zemin kat yüksekliğinde sıvalı bir bahçe duvarı yapılmış ve ortasına da giriş kapısının bir eşi yerleştirilmiştir. Harman tuğlası ile örülen 1,5 tuğla kalınlığındaki bahçe duvarının

yüzeyi hidrolik kireç esaslı sıva ile kaplanmış, üzeri alaturka kiremit ile örtülmüştür (Şekil 51).

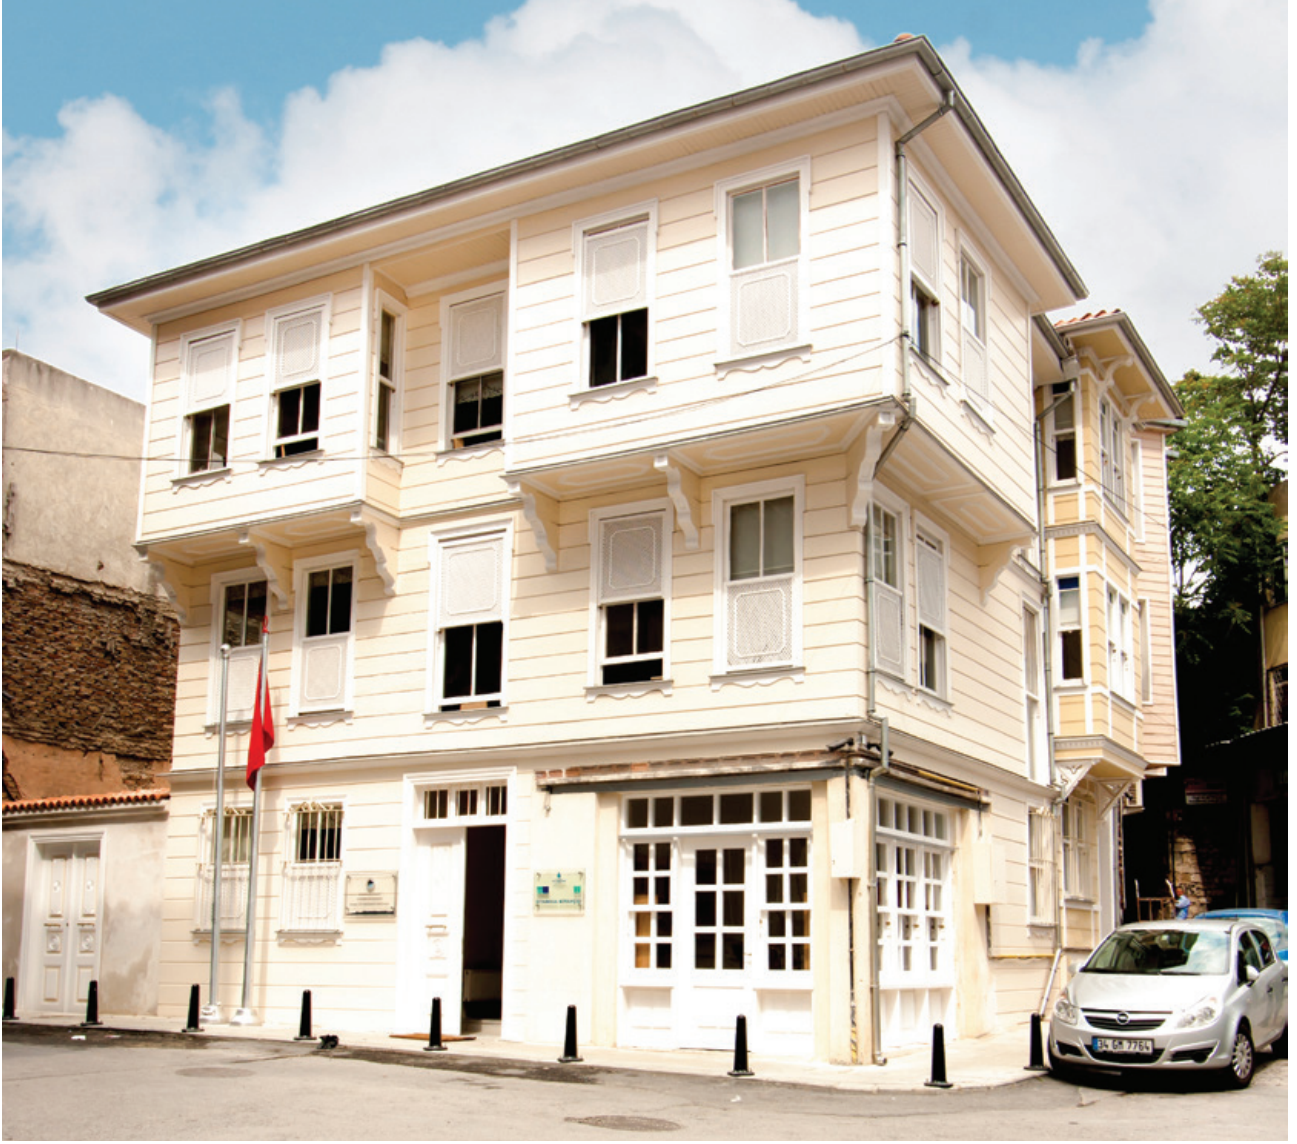
Şekil 53. Yapının onarım sonrası görünümü.

Restorasyonu tamamlanan iki ahşap yapı, İstanbul Sit Alanları Alan Yönetimi Başkanlığı ofisi; parselin köşesinde yer alan dükkân ise, kitap satış birimi olarak kullanılmaktadır (Şekil 53).
