Müze İç Mekân Koşullarının Tespiti ve Ahşap Eserler Üzerindeki Bozulmalara Etkisi: Ayasofya Hünkâr Mahfili Ahşap Şebekeleri Örneği*

Turgay Arıkan
Prof. Dr. Bekir Eskici

THE EFFECT OF MUSEUM INTERIOR CONDITIONS ON THE DETERIORATION OF WOODWORKS: THE CASE OF HAGIA SOPHIA HUNKAR MAHFIL WOODEN NETWORKS

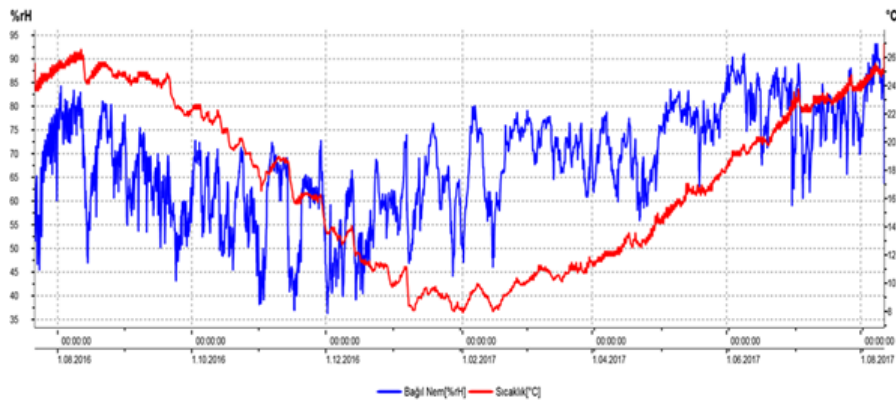
Tablo:1'de bir yıllık sıcaklık ve bağıl nem değişimleri görülmektedir. Bağıl nem değişimi, boyutsal değişim, çalısma, dönme ve çatlama gibi deformasyonlara sebebiyet vermektedir. Ahşap malzeme %65 ve üstü yüksek bağıl nem seviyelerine ulaşan ortam koşullarında fiziksel olarak şişme, sertliğini kaybetme (yumuşama) ve biyolojik olarak mantar oluşumu ile böcekler tarafından tahribata uğramaktadır. Bağıl nemin %40 altına düştüğü ortam koşulları ahşap malzemede fiziksel olarak çekme, çatlama ve yarılma şeklinde tahribatlar oluşmasına sebep olmaktadır.

Ölçüm Aralığı (cihaz-1)	21.07.2016 (14:40)-11.08.2017 (16:40) 386 gün Ölçüm sayısı: 18533				
Baş. zamanı: 21.07.2016 14:40:59		Minimum	Maksimum	Ortalama değer	Limit değerler
Bit. zamanı: 11.08.2017 16:40:59	Bağıl Nem [%rH]	36,1	93,3	68,118	Max%65-Min%40
Ölçüm kanalları: 2	Sıcaklık [°C]	7,8	27	17,139	$18^{\circ}\text{C} \pm 2^{\circ}\text{C}$

Ahşap eserlerde; Önerilen Sıcaklık Değerleri: $18^{\circ} \pm 2$, Işık Değerleri: 150 lüks, Bağıl Nem Değerleri: Max % 65 Min % 40 olarak belirlenmiştir (ICCROM Merkezi,1987).
