BERKLİ, Y, ÖZSAĞLICAK, Ş. (2019). Erzurum'da Bir Kısım Ahşap Direkli Caminin Restorasyon Öncesi ve Sonrası Durumunun Karşılaştırılması. Atatürk Üniversitesi Sosyal Bilimler Enstitüsü Dergisi, 23 (Özel Sayı) , 1941-1962.

## Erzurum'da Bir Kısım Ahşap Direkli Caminin Restorasyon Öncesi ve Sonrası Durumunun Karşılaştırılması<sup>(\*)</sup>

### Comparison of The Status Before and After Restoration of A Wood Pillar Mosque In Erzurum

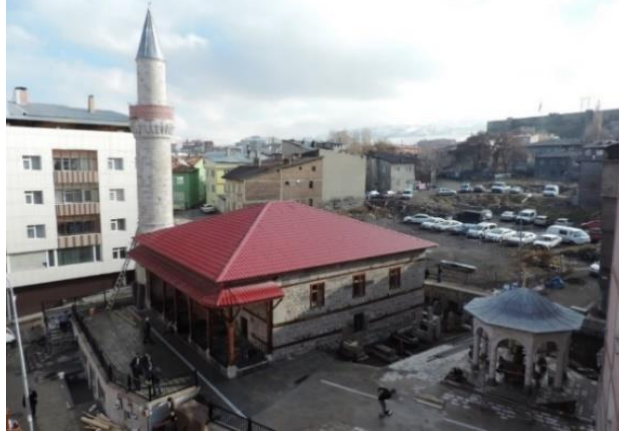
**Fotoğraf No 1:** Ayaz Paşa Camii (Erzurum VBM Arşivi)

Caminin 1952 yılında Ayaz Paşa Caddesi yapılırken yol kotunun aşağıya alındığı bu dönemde merdivenlerin yapıldığı, üst pencerelerin değiştiği, son cemaat kısmının açık ve ahşap olduğu sözlü olarak belirtilmiştir (aktaran Erzurum Vakıflar Bölge Müdürlüğü Arşivi, Kasım, 2018). Cami 1977 yılında bir onarım geçirmiştir. Bu dönemde üst örtü yenilenmiş olmalıdır. Orta tavanda bulunan kalem işi hat sırası arasında eski yazı ile tamir tarihi 1977 ibaresi bulunmaktadır. Bu dönemde çatı Marsilya kiremit ile kaplanmıştır (VBM Arşivi)

1981-1982 yılında mahalli dernek tarafından onarılmıştır (VBM Arşivi). Ayaz Paşa Cami esas onarımını 2014 Yılında geçirmiştir. Yapılan bu onarım ve yenileme çalışmalarında, bitkisel oluşumlar kimyasal maddeler ile temizlenmiştir. Yapı ile

uyumsuz olan sonradan eklenmiş veya değiştirilmiş kapı, pencere, doğrama, korkuluk vb. elemanlar sökülüştür. Caminin kuzey kısmında bulunan tuvaletler kaldırılarak eski yeri olan kuzeybatı kısmına alınmıştır. Caminin iç beden duvarlarında fayans kaplamalar ve çimentolu sıvalar raspa yapılarak hidrolik harcı ile sıvanarak boyası yapılmıştır (VBM Arşivi).
