ÇAMALTI BURNU 1 BATIĞININ KONSERVASYONU

NAMIK KILIÇ
Araş.Gör., İstanbul Üniversitesi
Taşınabilir Kültür Varlıklarını Koruma ve
Onarım Bölümü, Genel Koruma Anabilim Dalı
namikkilic@yahoo.com

CONSERVATION OF ÇAMALTI BURNU 1 WRECK

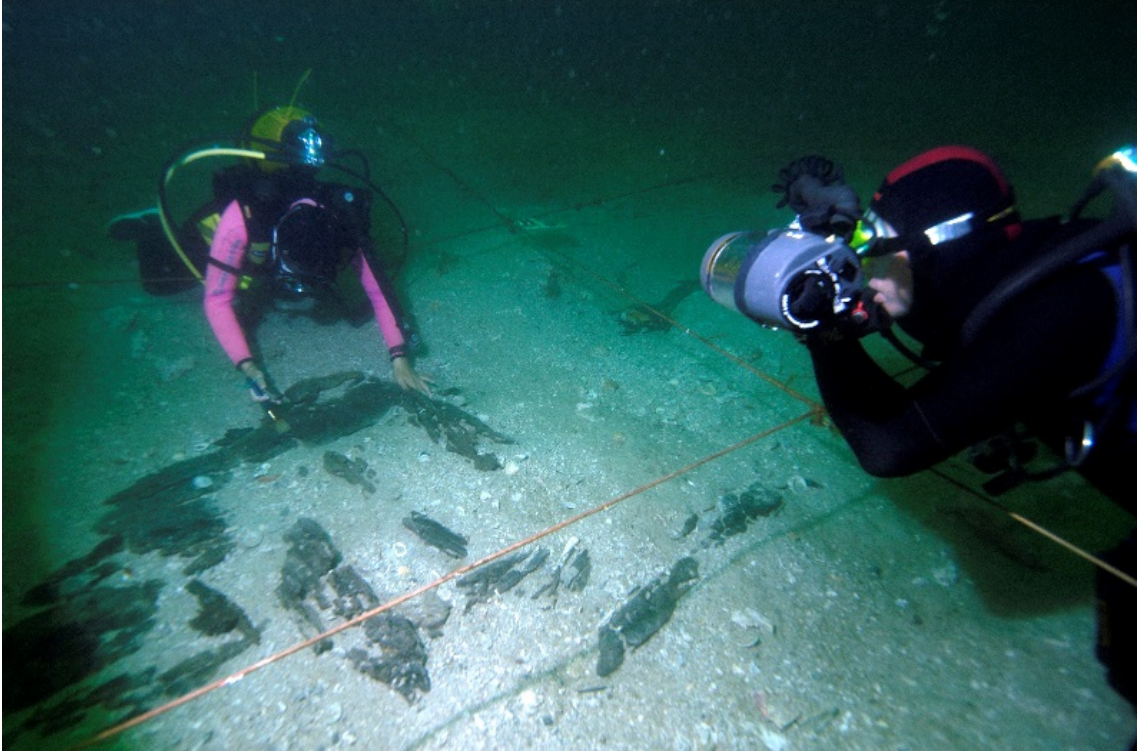
Fig. 1 Çamaltı Burnu 1 Batığı ahşaplarının gün ışığına çıkartılması.
(Fotoğraf Çamaltı Burnu 1 Batığı Kazı Arşivi)

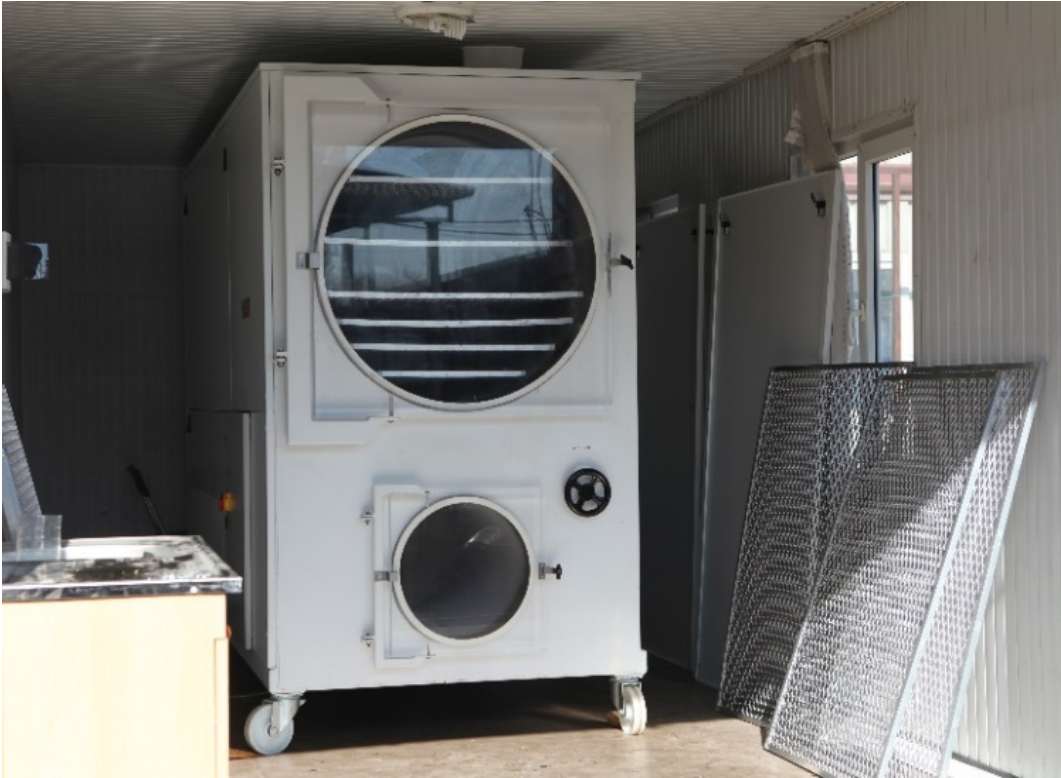
Fig.6 Çamaltı Burnu 1 Batığı ahşaplarının konservasyonunda kullanılan dondurarak kurutma cihazı

Emdirme uygulamasından sonra ahşapların içerisindeki suyun süblimleşme esasına dayanan vakumlu dondurarak kurutma cihazı kullanılarak uzaklaştırılması işlemine geçilmiştir. Bu işlem suya doymuş ahşap konservasyonunda kullanılan en etkili yöntemdir (Ambrose, 1990: 235). Uygulama, İstanbul Üniversitesi Gemi Konservasyon ve Rekonstrüksiyon Laboratuvarı'nda, Türkiye'de ilk kez İstanbul Üniversitesi bilim insanları tarafından kullanılan vakumlu dondurarak kurutma cihazı ile gerçekleştirilmiştir (Fig. 6). İstanbul Üniversitesi Yenikapı Batıkları Projesi Araştırma Laboratuvarında kullanılan dondurarak kurutma cihazı genel olarak ürünün yerleştirildiği ürün bölmesi, bir valf ile kontrol edilen buz kondansörü ve vakum ünitesinden oluşmaktadır. Ayrıca cihaz, içerisinde bulunan ürünün sıcaklığını ölçmeye yarayan sıcaklık sensörlerini de içermektedir. Bunlarla dondurarak kurutma esnasında ahşapların sıcaklıklarını da görmek mümkün olmaktadır. Ünitenin ürün bölmesi bölümünde yer alan raflar farklı boyutlarda üretilmiş olup olabildiğince fazla miktarda ahşap koymayı kolaylaştıran boyutlara sahiptir. Ürün bölmesinin bu özelliğinden faydalanılarak Çamaltı Burnu 1 Batığının bütün ahşapları cihaza yerleştirilmiştir (Fig. 7).
