İstanbul Üniversitesi Rektörlüğü Merkez Binası Avize ve Apliklerinin Restorasyon Öncesi Belgeleme Çalışmaları ve Onarım Önerileri

Proposal for the Pre-Restoration Documentation Work and Repair of the Chandeliers and Wall Lights of Istanbul University Rectorate Central Building

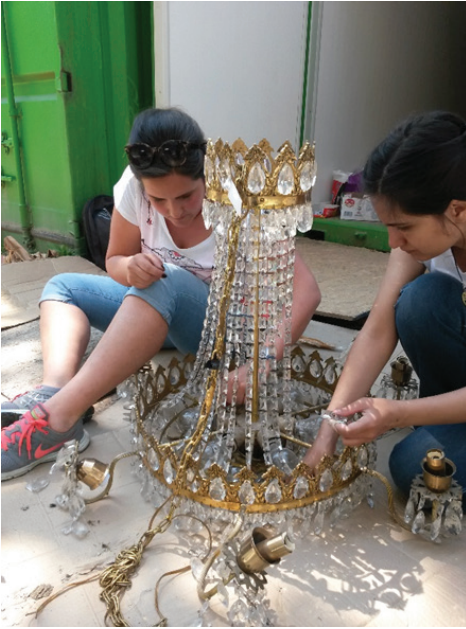
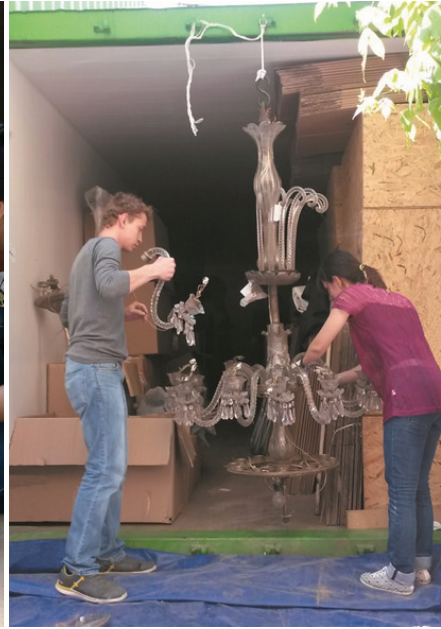
G. 1a-b. Avize elemanlarının birleştirilmesi (I. Özsait Kocabaş, 2015)

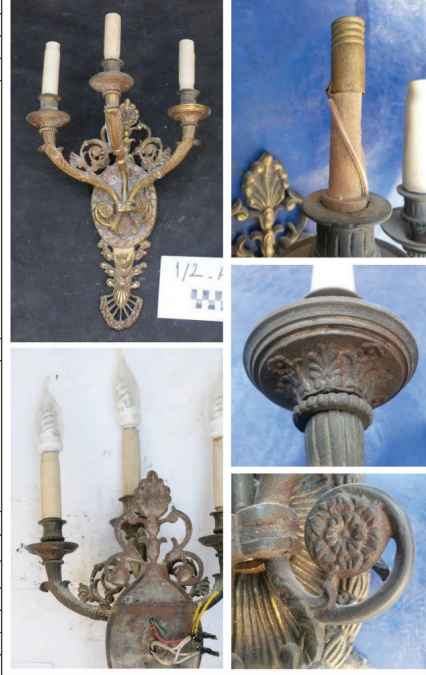
İ.Ü. REKTÖRÜK BİNASI AYDINLATMA ARMATÜRLERİ ENVANTERİ			
Envanter No	1/2-Apl-290 (292-300, 306-311 ile birlikte)	Takılacağı oda	2K-61 (Mavi salon)
Eser niteliği	ESER		
Türü	ÜÇ KOLLU ŞAMDAN APLİK		
Boyut	50 cm uzunluk x 30 cm genişlik		
TANIMI			
Metal kaideli, 3 kollu, şamdan biçimli aplik. Sarı yaldız kaplamalı döküm demirdir. Kaide, stilize palmet ve bitkisel motiflerle bezelidir. Kollar kaidenin ortasındaki göbekten çıkmaktadır. Bu kaide üstünde sağ ve sol kol çiçek biçimli kıvrımlı bir hat ile bitmektedir. Orta kol, ikisinin arasında bulunmaktadır. Şamdan kolları yaprak biçimlidir; stilize bitki motifleri ile süslüdür.			
Aydınlatma sistemi yukarı doğrudur. Ucu metal aksamlı, mantar tıpalı, ahşap duylar ve bunların üzerine geçen içi boş silindirik 10 cm yüksekliğinde bambu mumluklara sahiptir. Duy sistemi özgündür. Mavi odanın şamdan apliklerinde kırmızı fanus kullanılmıştır.			
DURUMU			
Kaide ve gövdesinde oldukça az hasar vardır. Kollarında deformasyon nedeniyle hafif uzaklaşma, bağlantı vidalarında gevşeme belirlenmiştir. Asılma yeri sağlam durumdadır. Gövde ve kollarında korozyon, oksitlenme, vidalarda demir korozyonu oluşumu mevcuttur. Elektrik tesisatı yenilenmiştir. Mumlukların üzerinde mum biçimli ampuller bulunmaktadır.

HASAR TESPİTİ			
Eksik parça	Yok		
Kırık parçalar ve kırılma durumu	Sağlam		
Çatlak oluşumu	Yok		
Metal kısımda korozyon	Var		
Bağlantı elemanları	Gevşemiş		
Kendini taşıyabilir mi	Evet		
BAKIM ÖNERİSİ			
Yerine monte edilerek kullanılacak olması nedeniyle, kollarındaki şekil bozukluklarının mekanik olarak düzeltilmesi ve gevşemiş aksamların sağlamaştırılması uygun olacaktır. Gereken yerlerde yüzey temizliği yapılmalıdır. Aplik yüzeyinde, önceki restorasyonlar sırasında sürülmüş olan lak tabakası tespit edilmiştir. Bu tabakanın uygun bir mikro emülsiyon çözelti hazırlanarak temizlenmesi önerilir. Oksitlenmiş vidalar, orijinal olmadıkları için değiştirilebilir. Elektrik tesisatı onarılmalı, gerekli olan kısımlar yenilenmeli ve ısı yaymayan mum biçimli led ampuller takılmalıdır. Mavi salonun şamdan apliklerinin elektrik onarımları sırasında, ahşap duyların ve üstlerine yerleştirilen bambu mumlukların korunmasına özen gösterilmelidir. Aplığın bakım ve onarımı tamamlandıktan sonra raporda belirtilen yerine diğerleriyle birlikte montajı yapılmalıdır. Yerine asılabilmesi için gerekli olan aksesuarlar (kanca vb.) şamdan apliklerin tarzına uygun olarak sağlanmalıdır.

G. 1c. Aydınlatma armatürleri envanter fişi örneği (I. Özsait Kocabaş, 2015)

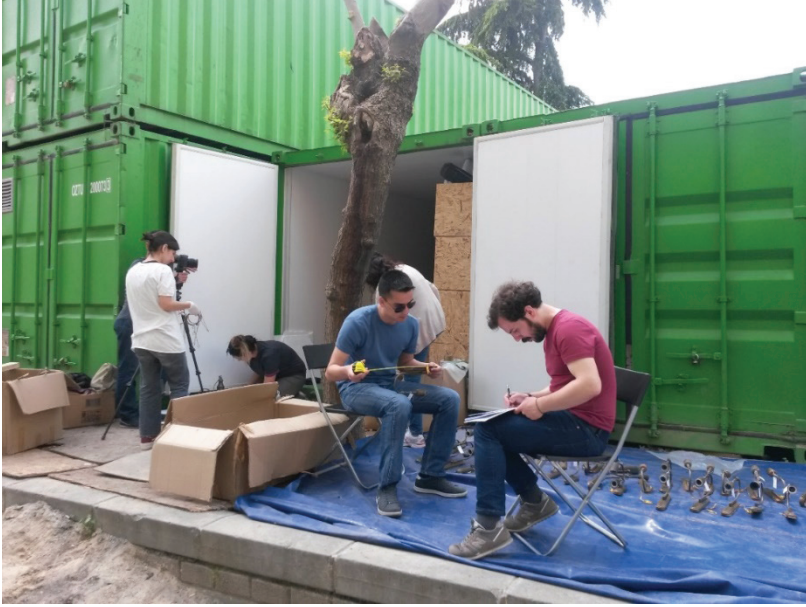
G. 2. Fotoğraf ve çizim çalışması (I. Özsait Kocabaş, 2015)

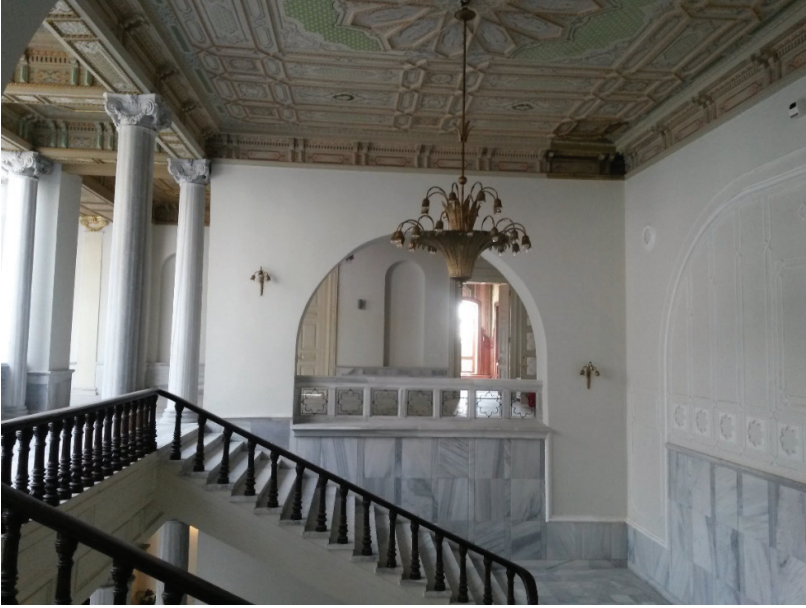
G. 3. B blok merdiven boşluğunda bulunan lale grubu avize ve aplikler (I. Özsaıt Kocabaş, 2015)

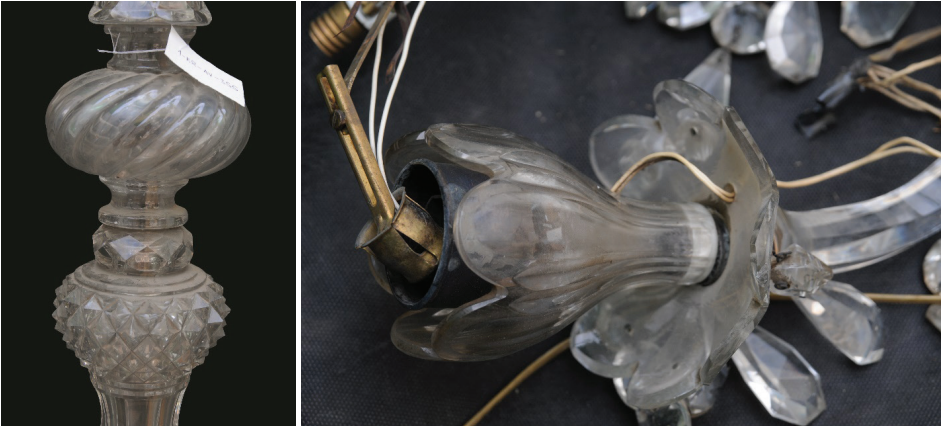
Yaklaşık olarak 1,37 m uzunluğundaki rektör toplantı odası avizesinin (1-KR-AV 355), demir aksamla taşınan boğumlu kristal gövdesi (G. 7a) ve sekiz adet büyük kristal kesme kolu vardır. Ana kollar çiçek biçimli cam bir fanusun içinde bulunan 32 cm çapında metal çemberden çıkmaktadır. Bu kolların uçlarından üç adet kıvrımlı küçük kol uzanır. Bunların her birinde, çiçek çanakları içindeki goncalar şeklinde tasarlanmış kristal yuvalara oturan uzun, lale biçimli, üçgen kesimli ağzı olan fanuslar bulunmaktadır. Buradaki silindirik metal duyların içinde uzun mumluklar için tasarlanmış, mantar tıplar içinden çıkan, ayarlanabilir metal duy sistemi belirlenmiştir. Elektrik tesisatı goncaları delerek duya bağlanmaktadır (G. 7b). Avize, büyük prizmatik, yuvarlak ve damla biçimli kristal sarkıtlarla süslenmiştir. Sarkıt kristaller metal tellerle birbirine bağlanarak zincir oluşturmuştur.

G. 7. Kristal grubu 1-KR-AV 355 numaralı avize; a) kristal gövde (solda), b) duy düzeni (sağda) (E. Şener, 2015)

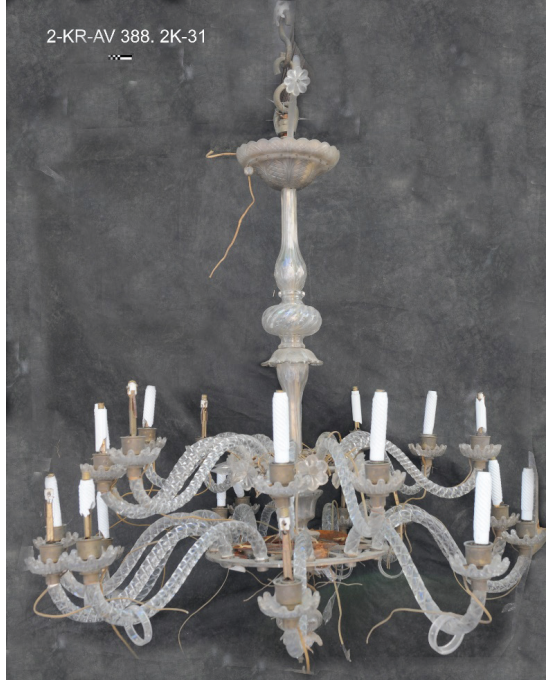
G. 8. Kristal grubu 2-KR-AV 388 numaralı avize parçalarının bir araya getirilerek kurulmuş hali (T. Yılmaz, 2015)

Doktora salonu 3'ün kristal avizesi (2-KR-AV 388) 1,40 m uzunluğunda ve 1,24 m çapındadır. Kolları boğumlu kristal gövdesinin alt kısmındaki iki taşıyıcı çembere oturmaktadır (G. 8). Altta on iki kristal kol ucunda çiçek biçimli tabaklar, bunların içinde uzun lale biçimli fanusların oturtulduğu metal yuvalardaki porselen mumluklar bulunmaktadır. Üst katta da aynı şekilde on iki adet kol mevcuttur. Avize kristal sarkıtlar yerine küçük kristal çiçeklerle süslenmiştir. Gövdenin en üst kısmında, oldukça eski ve ince işçilikli çiçek biçimli kristal çanaktan yükselerek kıvrılan ince kristal çubuklarda küçük çiçekler vardır. Elektrik tesisatı mantar içinden çıkan metal aksamla yapılmıştır. Diğer kristal avize tamamen sökülmüş durumdadır (1-KR-AV 402). Gövdesi dışındaki bütün aksamaları kutulanmıştır. Kurulmadığı için kol sayısı belirlenememiştir. Kıvrımlı kolların ucunda çiçek biçimli kristal tabaklar, bunların içinde metal duylar bulunmaktadır.

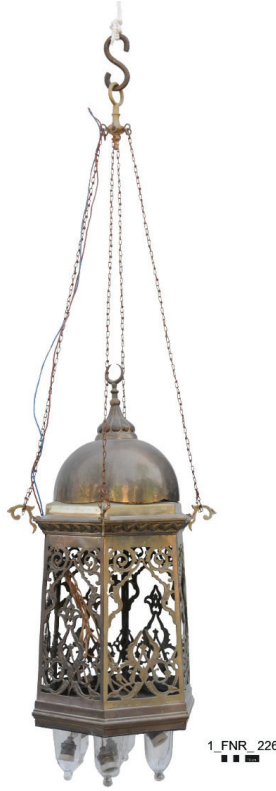
Altıgen fenerler (1-FNR 226-235, 403), camsız, bütün yüzleri stilize bitkisel motiflerle bezeli, ajur tekniğinde yapılmıştır (**G. 14**). Yarım kubbe biçimli üst kısmında bir alem vardır. Üst köşelerinden çıkan yaprak biçimli kancalara takılan zincirlerle asılmışlardır. Taban kısmında bir adet büyük, altı adet küçük damla biçimli şeffaf fanusu vardır. Yaklaşık 1,68 m uzunluğunda ve 40 cm genişliğinde olan altıgen fenerler, B blok birinci ve ikinci kat koridorlarında ve birinci kat ana holünde (1K-61, 1K-62, 1K-61A, 1K-62B, 2K-62, 2K-63) asılıdır.

G. 14. Altıgen fener (1-FNR 226) (M. Sağır, 2015)

Fenerler genel olarak iyi durumdadır. Altıgen fenerlerde, yarım kubbe biçimli üst kısımlarının, biçimsel bozulmalar sonucu yerlerine oturmaması (G. 15a), askı köşebentlerindeki ve metal ajurlarındaki kopma ve kırıklar (G. 15b), küçük deformasyonlar belirlenmiştir. Askı zincirlerinde, gevşemeler ve kopmalar vardır. Bir tanesinin kubbeli üst kısmı kayıptır. Taşıyıcı özellikte olan eksik parçaları aslına uygun şekilde imal edilmelidir. Ancak ajurlarında belirlenen bazı eksik kısımların dikkat çekici olmadığı ve bütünlüğü bozmadığı için tamamlanmasına gerek yoktur. Cam fenerlerden ikisinde eksik olan toplam 3 adet cam tamamlanmalıdır. Camı tutma görevleri de olan camlı fenerlerdeki ajurlar onarılmalıdır. Pirinç malzemede oksitlenme, yüzeylerde boya lekeleri ve altıgen fenerlerin askı zincirlerinde yoğun demir oksit tabakası belirlenmiştir. Pirinç aksamlarda polisaj yoluyla yüzey temizliği yapılmalıdır. Zincirlerdeki korozyon mekanik yolla uzaklaştırılmalı ve tannik asitle koruyucu bir tabaka oluşturulmalıdır. Fenerlerin yerlerine asılabilmesi için gerekli olan zincir, kanca ve askı sistemindeki aksamlar fenerlerin tarzına uygun olarak sağlamlaştırılmalıdır.
