This article explains the restoration period of the case study. Removal of the improper additions, conservation and implementation techniques, dismantling inventory and documentation in all periods are explained in parallel with repair and production practices at timber workshop. It will be continued to share the relevant experiences about the study in further volumes.

# AYASOFYA

### THE CONSERVATION OF THE SURFACE DECORATION PROGRAMME ON THE MAIN DOME SUMMARY

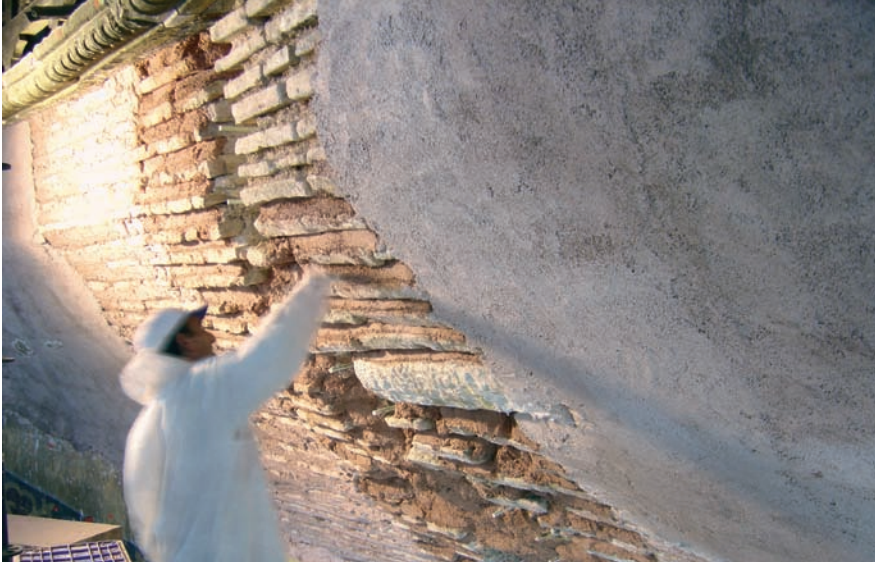
Güneybatı Serafimi'nde sıva uygulaması
