ISSN 1309-7016

Kapak Fotoğrafı  
Kayserili Ahmet Paşa  
Konağı

# İÇİNDEKİLER

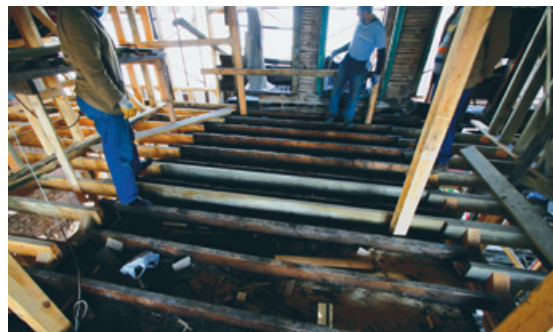
Sekil 33. Çatı katındaki döşeme ve dikmelerin değişimi ve takviyesi

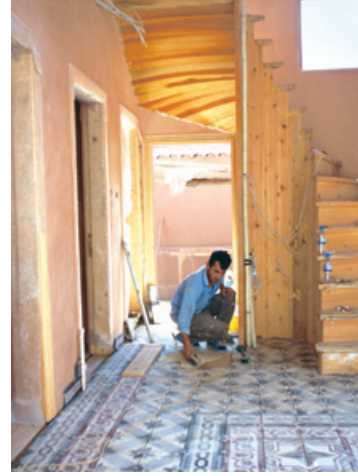
Sekil 45. Ta-  
mir edilen gi-  
riş kapısının öz-  
gün kilit aksamı,  
montajı ve ze-  
min katta karo  
mozaik döşeme  
yapılması

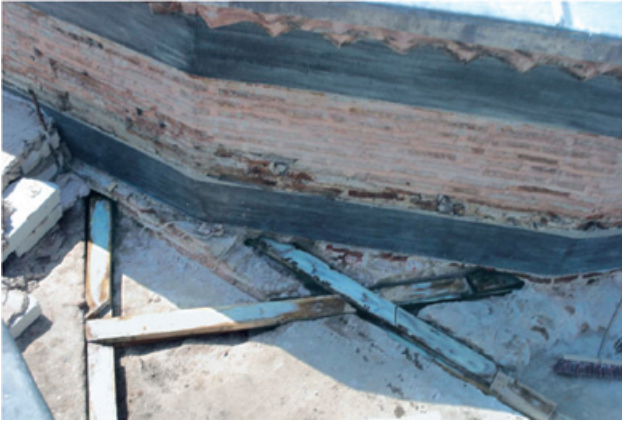
Resim 12. Kubbe hatıllarının değiştirildikten sonraki görünümü

Özellikle çatlakların olduğu bölümlerde hatılların yenilenmesi tercih edilmiş; bu şekilde yapının kendi orijinal malzemesi ile güçlendirilmesi düşünülmüştür.
