### Kapak Fotoğrafı

**Rami Kışlası Koruma Onarım Projesi  
Restorasyon ve Konservasyon  
Raporu** .....|17|

SÜMEYYE MERYEM ARSLAN  
**İstanbul'da Suyun Serüveni  
ve KUDEB Çeşme Restorasyonu  
Örnekleri** .....|39|

# Konservasyon Raporunun Önemi, İçeriği ve Hazırlanma Adımları

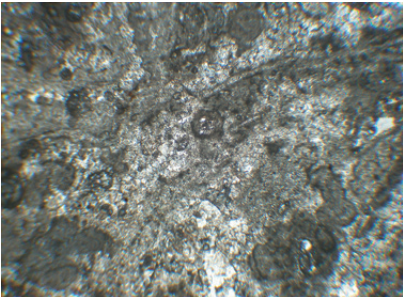
-----2 mm----- (Tek Nikol, Stereo Mikroskop)  
Resim 21. Örnek 8'den detay. Kireçtaşı içerisindeki bol miktardaki fosiller.

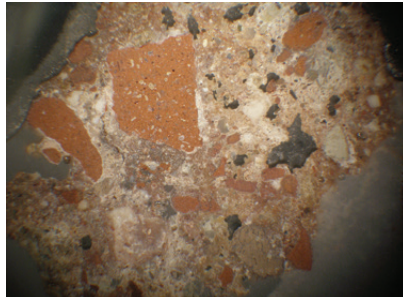
-----500 μ----- (Çift Nikol, Stereo Mikroskop)  
Resim 22. Örnek 8'den detay. Kalsit mineralleri ve fosil kavkıları.

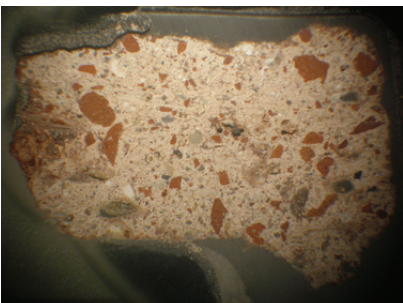
-----500 μ----- (Çift Nikol, Stereo Mikroskop)  
Resim 24. Örnek 9'dan detay. Kirec topağı şeklinde karbonatlı agregalar ve tuğla parçaları.

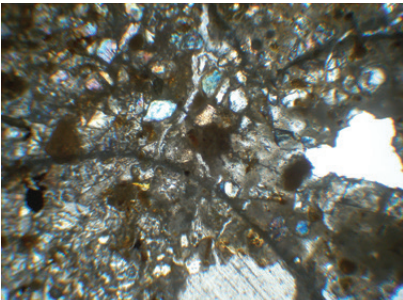
-----2 mm----- (Tek Nikol, Stereo Mikroskop)  
Resim 39. Örnek 15'ten detay. Ufak ve eş boyutlu kuvar mineralleri ve bağlayıcıdaki zayıflıklar.

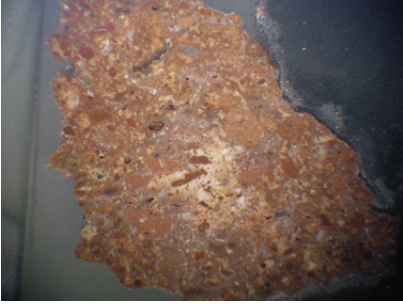
-----2 mm----- (Tek Nikol, Stereo Mikroskop)  
Resim 58. Örnek 22'den detay. Kırıntı parçaları, tuğla tozları ve siyah cüruf parçacığı.

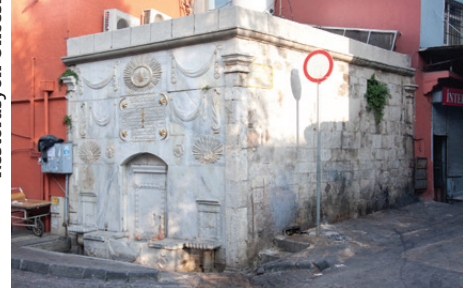
Restorasyon Öncesi

yanında cuma günleri pazar kurulması sebebiyle çeşme tahribata maruz kalmaktadır. Yapılan restorasyon uygulamasında, Kurul onaylı projesine uygun olarak üzerindeki niteliksiz müdahaleler giderilmiş, cephelerdeki grafiti yazılar temizlenmiştir. Gerekli görülen yerlerde dolgu yapılmış, kemer içinde bulunan kitabesi üzerine altın varak uygulanmıştır.

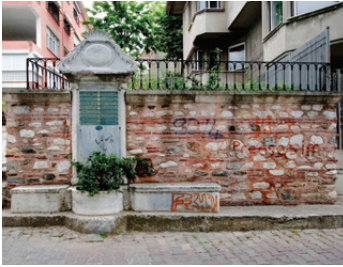
Restorasyon Öncesi

Çeşmenin üst kota taşınmadan önceki durumu (KVKBK Arşivi)

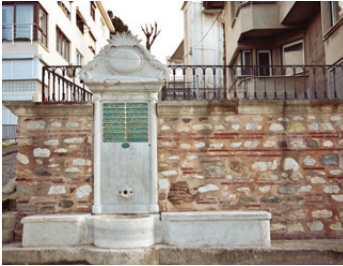
Restorasyon Sonrası

Çeşmenin üst kota taşınmadan önceki durumu (KVKBK Arşivi)

Fatih ilçesi, Arpacı Beyazıt Mahallesi, Öksüzce Camii Sokakta bulunan çeşmenin yapım yılı ve banisi bilinmemektedir. Çevrede yapılan çalışmalar nedeniyle yolun ortasında kalan çeşme, 1973 yılında Kurul kararı ile yerinden taşınarak günümüzdeki yerine, bir apartmanın altına yerleştirilmiş olup kurna kısmı kaldırımın altında kalmıştır. Kitabesi bulunmayan çeşmenin eksik parçaları tamamlanmış, cephesi temizlenerek gerekli yerlerde dolgu yapılmıştır.

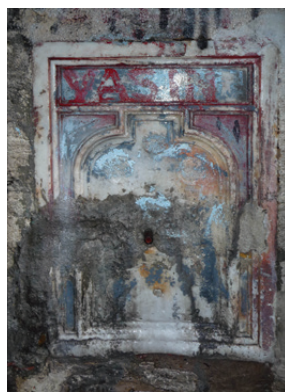
Restorasyon Öncesi Ayna Taşı

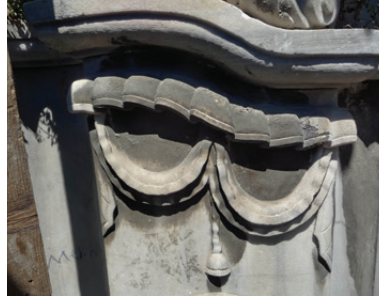
mevcut yerinden dışarıya doğru hareket etmiştir. Çeşmenin yüzey kirliliği ön cephede mermer işlemlerde kabuklanma biçimindeyken, arka cephede tüm yüzeyi kapsayan bir kabuklanma şeklindedir. Arka cephede yapıldıktan sonra yüzeyi kirlendiğinden dolayı bir kısmı geri alınan çimento sıva, özellikle tuğla yüzeylerinden parçaların kopmasına sebep olmuştur. Ön ve arka cephe elemanları arasından otsu ve odunsu bitkiler çıkmıştır. Üzerinde koruyucu herhangi bir tabaka olmayan, yer yer böcek tahribatına ve mantara maruz kalmış olan özgün kapı da bir dönem yeşil renkli bir boya ile boyanmıştır.

Cephede oluşan kabuklanmalar

Cepheler ilk olarak kontrollü su ile yıkanarak tırnak fırçası ve diş fırçası yardımıyla temizlenmiştir. Suyla temizliğin ardından, çözeltili halindeki %5'lik amonyum bikarbonatla çeşmenin kimyasal temizliği yapılmıştır. Ön cephede mermer kabartmalı bölümlerde oluşan kabuklanmalar, daha sonra lokal olarak EDTA ile kapatılmıştır. Çeşme üzerindeki boyalar kumlama tekniği ile temizlenmiş; niteliksiz onarımlar ise, mekanik alınarak yerine dolgu uygulanmıştır. Derz uygulaması yapılan yerler için laboratuvarından alınan bileşimler uygulanarak maksimum 5cm. derinliği bulunan yerlerin plastik onarımları yapılmıştır.

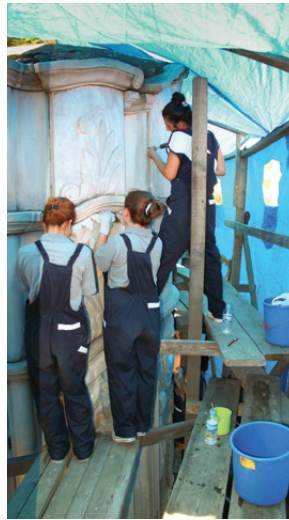
Cephede yapılan temizlik uygulaması

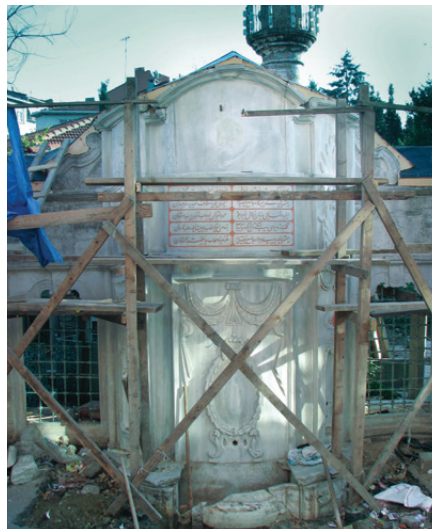
Kurna bölümünde yapılan kot çalışması

Eski eser restorasyonlarında kot çalışması yapılırken en çok karşılaşılan sorunlardan biri de alt yapı tesisatının bilinçsizce bu bölgelerden geçirilmesidir. İkinci Mahmut Çeşmesi'nde yapılan yol kotu çalışmasında, kurna bölümü açığa çıkartılarak özgün yol kotu tespit edilmiştir; ancak, kurna önündeki özgün mermer döşeme üzerinden kentin aydınlatma kabloları ile düşük ve yüksek fazlı elektrik hatları geçtiğinden tesisata müdahale edilememiştir. Yapılan yeni döşeme bu tesisatların üzerinden oluşturulmuştur. Bu çalışma sırasında çeşmeye su tesisatı da ilave edilmiştir. Kot çalışmasıyla ortaya çıkan kırılmış ve parça kayıpları olan kurna seti de özgün detaylara göre tamamlanmıştır. Arşiv fotoğraflarında da görülen sebircikler, mermerden yeniden imal edilerek monte edilmiştir.

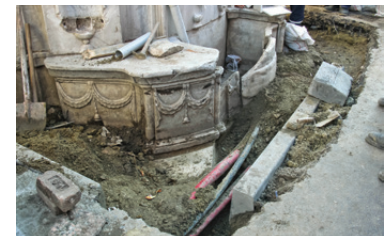
Çeşme önünden geçirilen şehir elektrik tesisatı

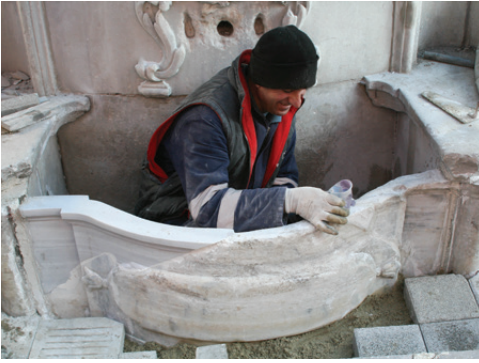
Kurna setinin tamamlanması

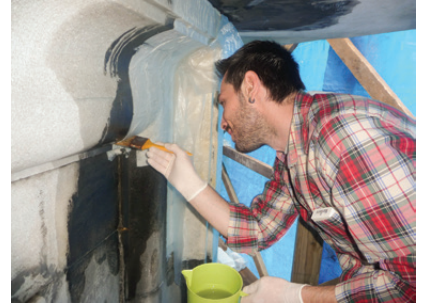
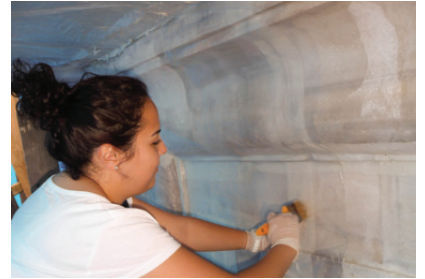
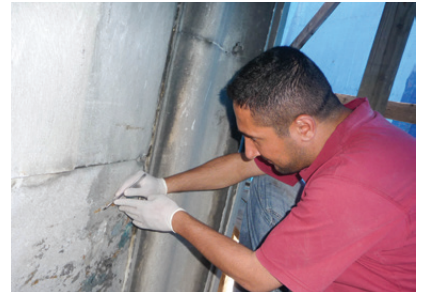
Kimyasal temizlik uygulaması

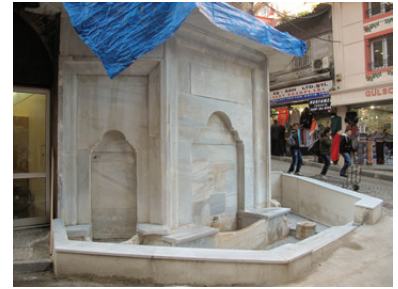
Çalınan kurşun kaplaması

tamamlandıktan sonra 28.12.2011 tarihinde, çeşmenin yeni yapılan kurşun örtüsünün sökülmeğe üzere parçalandığı ve beş plaka kurşunun çalındığı haberi alınmıştır.

Olumsuz hava şartlarından dolayı bir süre brandalarla koruma altına alınan kurşun örtünün çalınan kısımları daha sonra tamamlanmıştır.

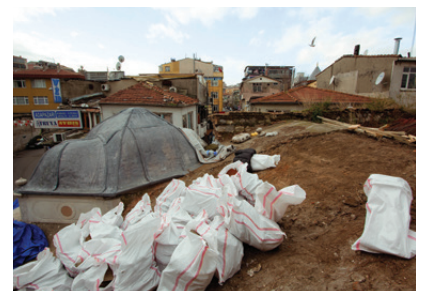
Üst örtü üzerine yapılan çimentolu sıva

Üst örtü üzerine yapılan çimentolu sıvadan detay

09.12.2003 tarih ve 14190 sayılı kararı ile onaylanmıştır. Mülkiyeti Fatih Belediyesi'ne ait olan çeşmenin restorasyonuna 20.07.2011 tarihinde onay alındıktan sonra başlanmıştır. Çeşmenin önünde bulunan kaldırım sökülümüş, çeşmenin ve yayaların güvenliğini sağlamak için babalar monte edilmiştir. Hazne üzerindeki alaturka kiremit kaldırılarak otsu bitkiler temizlenmiştir. Kubbe üzerindeki kurşun taklidi çimento sıva ve hazne üzerindeki çimento sıva mekanik olarak alınmıştır. Çeşmede yapılan temizlik yöntemleri ile sıva ve harç bileşimleri, KUDEB Restorasyon ve Konservasyon Laboratuvarı tarafından hazırlanan Analiz Raporu sonuçlarına göre uygulanmıştır. Çimento sıvaları alınan kubbelere öncelikle çamur sıva yapılmış, daha sonra üzerine Horasan harç uygulandıktan sonra kurşunla kaplanmıştır.

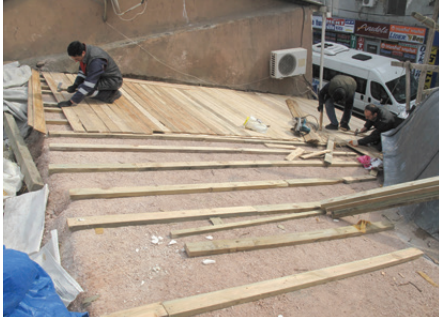
Mekanik yöntemlerle alınan niteliksiz dolgular

Çeşme yüzeyi atomize su ile yumuşak fırça yardımıyla temizlenmiş, kimyasal temizliğe daha sonra % 5'lik amonyum bikarbonat çözeltisi ile devam edilmiştir. Gerekli bölgelerde EDTA ve CMC paketleme yöntemi kullanılmıştır. Kitabe yüzeylerinde bulunan kırmızı renkli boya kimyasal çözücüler kullanılarak temizlenmiştir. Kalan niteliksiz onarım harçları, boya kirlilikleri, bozulmuş derzler mekanik olarak alınmıştır.
