İSTANBUL YEDİKULE CER ATÖLYESİ'NİN T5 BİNASI ÜZERİNDEN DEĞERLENDİRİLMESİ*

EVALUATION OF ISTANBUL YEDİKULE CER WORKSHOP ON T5 BUILDING

3. TCDD, İSTANBUL YEDİKULE CER ATÖLYELERİ T5 (BONDAJ VE TAV OCAĞI) BİNASI

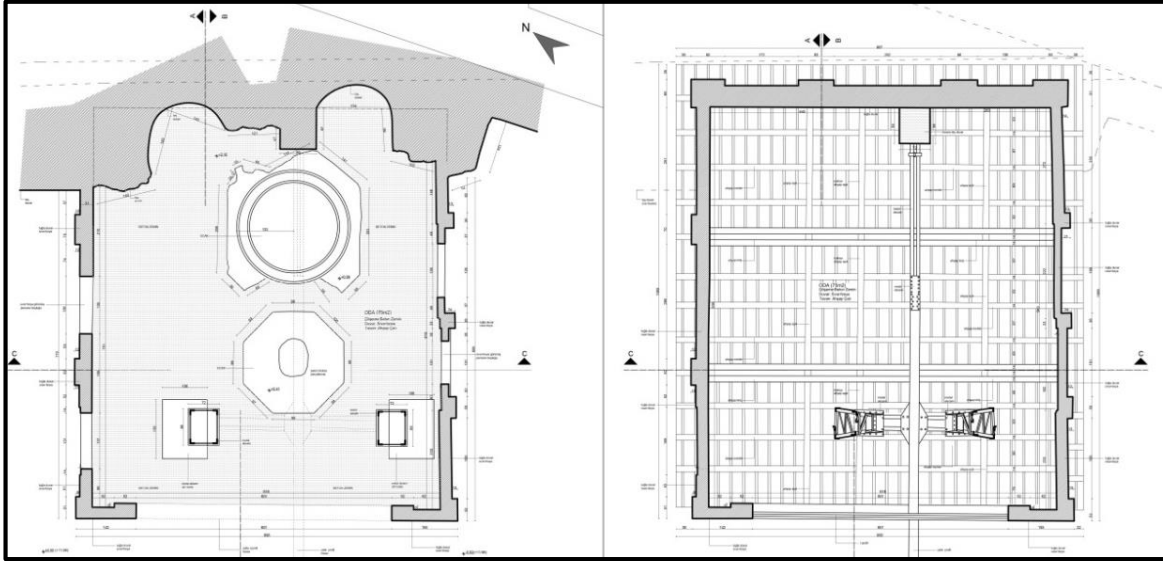
Şekil 3. Zemin Kat Planı (+2,20 Kot Planı) – Tavan Planı (+3,85 Kot Planı)

T5 Binasının mevcut zemin döşemesi toprak zemindir. Binanın yer döşemesi araştırılmış, dönem fotoğrafları ve benzer dönem binaları incelenmiştir. Beton zemin kaplaması olduğu anlaşılmış, çizimlerde aslına uygun olarak çizilmiştir. Çatısı için bina üzerindeki özgün izler, dönem fotoğrafları ve yapı adası üzerindeki dönem binaları incelenmiştir. Ahşap çatısı olduğu tespit edilmiş, dönemine uygun olarak restitüsyon projesinde gösterilmiştir. (Şekil 3)

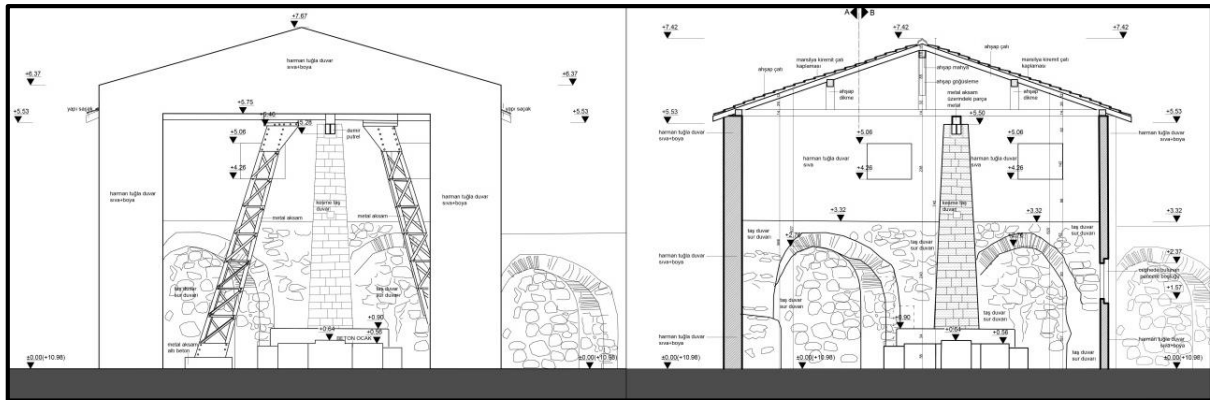
Şekil 4. Güneybatı Cephesi Görünüş ve Kesit

Binanın güneybatı cephesinde boya ve sıvanın dökülmesi sonucu malzeme sorunları ortaya çıkmıştır. Binanın eski dönemlere ait fotoğrafları ile bina üzerindeki özgün izler incelenmiş, güneybatı cephesi harman tuğla duvar üstü sıva + boya olarak özgün halinde gösterilmiştir. Cephede yapıya girişi sağlayan açıklığın üstündeki parçalanmış kalkan duvar ve meydana gelen parça kayıpları, dönem fotoğrafları ile bina üzerindeki izler dikkate alınarak tamamlanmış, özgün halinde gösterilmiştir. (Şekil 4)

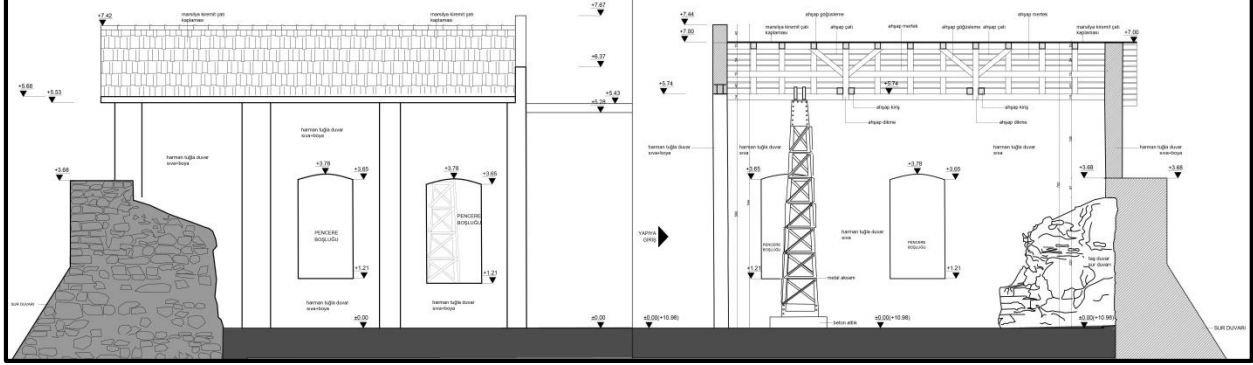
Şekil 5. Kuzeybatı Cephe Görünüş ve Kesit

T5 Binasının kuzeybatı cephesinin uzun süre doğal etmenlere mağruz kalması, boya ve sıva dökülmesinin oluşturduğu bozulmalar dönem fotoğrafları ve yerinde gözlemler dikkate alınarak düzeltilmiştir. Cephe harman tuğla duvar üstü sıva + boya olarak çizilmiş, pencere boşluğunun üstündeki parçalanmış duvar tamamlanmıştır. İç cephede yer alan sur duvarında kısmi parçalanma ve aşınmaların oluşturduğu bozulmalar yerinde gözlem ve dönem fotoğrafları incelenerek düzeltilmiş, aslına uygun olarak gösterilmiştir. (Şekil 5)

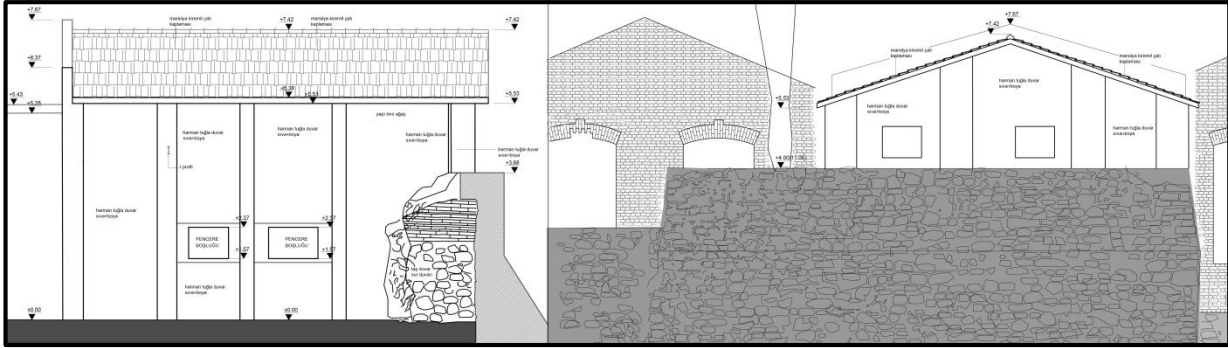
Şekil 6. Güneydoğu Cephesi Görünüş

Binanın güneydoğu cephesi için eski dönem fotoğrafları ve bina üzerindeki özgün izler incelenmiş, cephe harman tuğla duvar üstü sıva + boya şeklinde gösterilmiştir. İç cephesinde kullanıcıların (evsizler) sebep olduğu malzeme bozulmaları kaldırılmış, güneydoğu cephesinde iki pencere boşluğunu ayıran yıkılmış duvar ve sur duvarından başlayarak yukarı doğru açılan mekanik parçalanmış duvar tamamlanmıştır. Güneydoğu cephesi özgün halinde uygun olarak çizilmiş, restitüsyon projesinde gösterilmiştir (Şekil 6)
