## **GÖLMARMARA HALİME HATUN İMARETİ RESTİTÜSYON VE RESTORASYON ÖNERİLERİ**

### **ÖZET**

## *Gölmarmara Halime Hatun İmaret Restitüsyon Ve Restorasyon Önerileri*

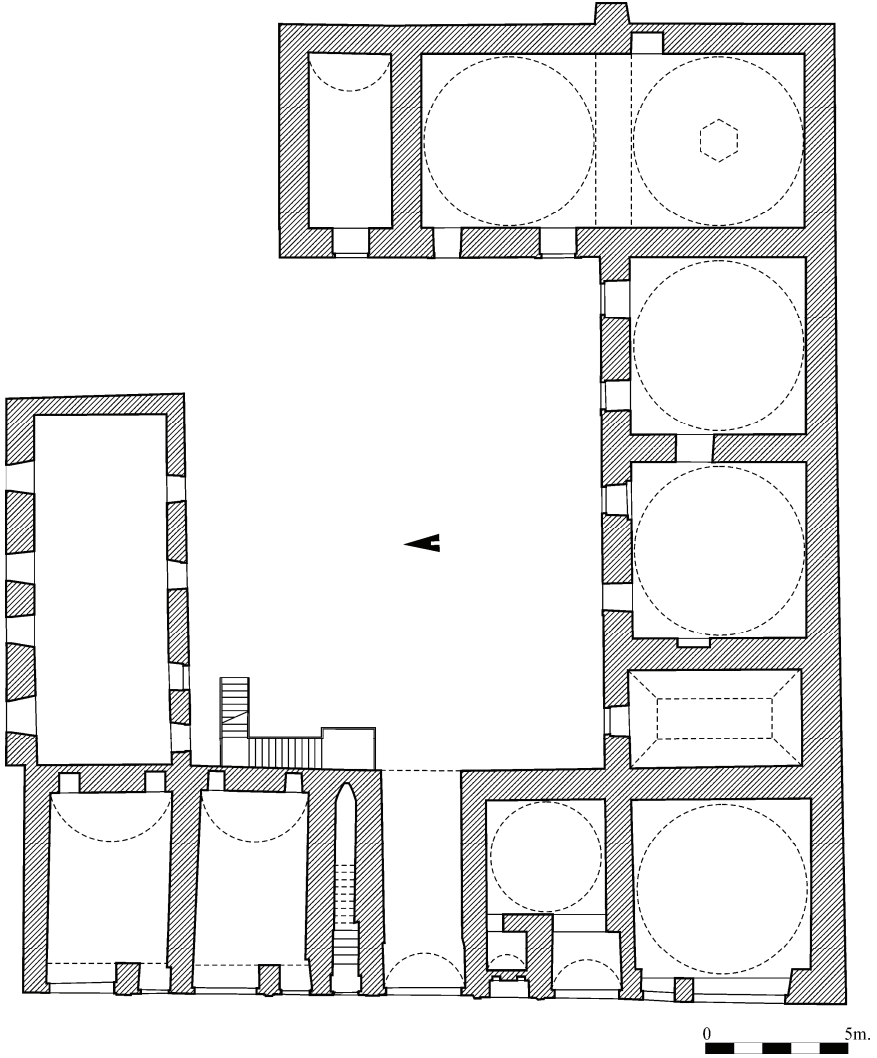
Şekil 3- Gölmarmara Halime Hatun İmareti. Zemin kat restitüsyon önerisi. (Y. Mim. U. D. Genç'ten işlenerek).

güneyinde yer alan bir açıklıktan, bugün depo olarak kullanılan IV. no.lu. mekana geçilmektedir. IV. No.lu mekan, bugünkü şekliyle ahşap çatıyla örtülü “L” şekilli bir mekandır. Ancak mekanın girişinde yer alan duvar üzerinde bulunan kemer izleri, özgün şekli hakkında fikir vermektedir (Resim 7). Bu duvar üzerinde yer alan ve güneye doğru bir kemerin devam ettiğini kanıtlayan izler ve köşede kalan V no.lu mekanın güneybatı köşesinde yer alan kemer izleri burada kare planlı bir mekanın varlığını kanıtlamaktadır. Yerinde yaptığımız inceleme sırasında, V no.lu mekanın çatı arasına çıktığımızda, mekanın güneybatı köşesinde yer alan kemerin yukarıda da devam ettiğini ve imaretin kubbeli birimlerinde görülen kemerlerle benzer olduğunu gördük (Resim 8). Dolayısıyla bugün güneybatı köşede yer alan V no.lu mekanın yerinde *kubbeyle örtülü kare planlı bir mekan* bulunduğu kesin olarak söylenebilmektedir (Şekil 3).

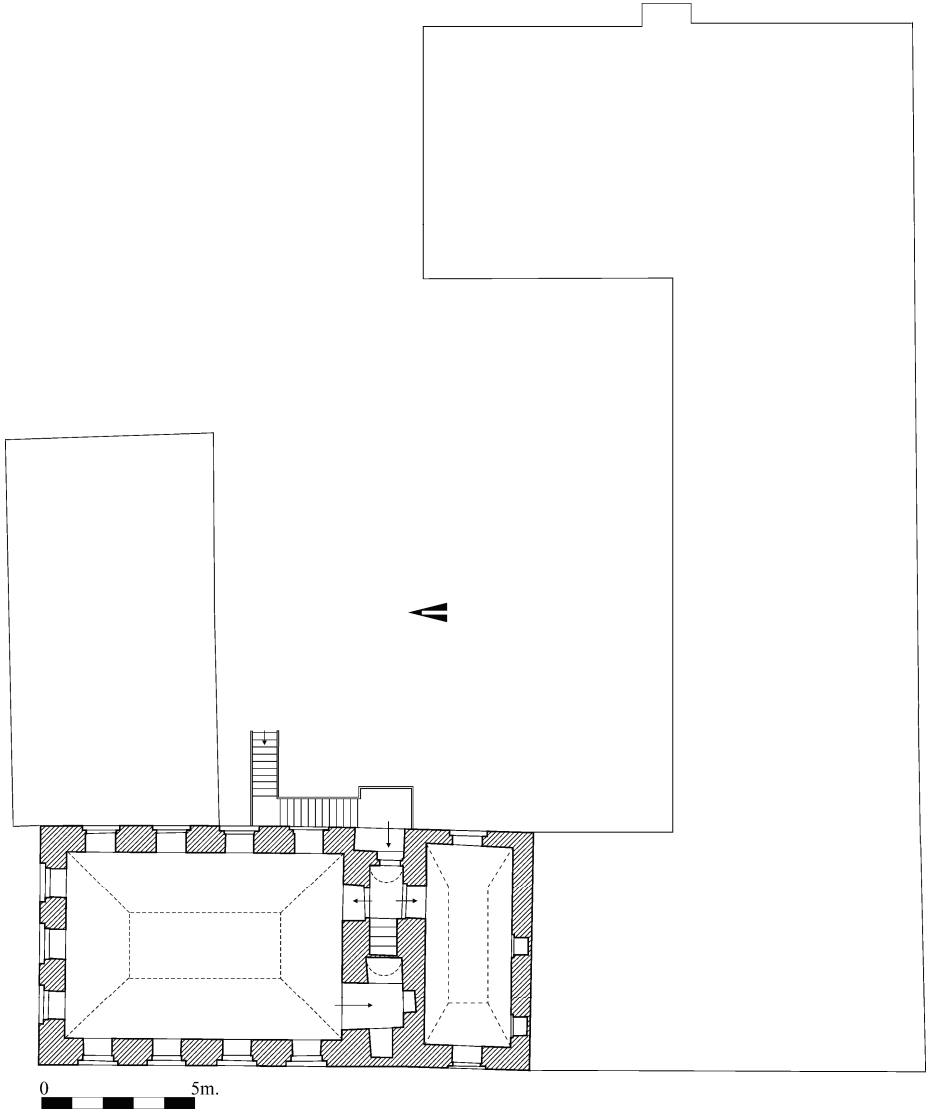
Şekil 4- Gölarmara Halime Hatun İmaretı. Birinci kat restitüsyon önerisi. (Y. Mim. U. D. Genç'ten işlenerek).

Batı cephesinin kuzey kanadı iki katlıdır (Resim 2). Üst kata, II no.lu dükkan ile giriş eyvanı arasında kalan merdivenlerle ulaşılmaktadır. Merdiveni içeren dar koridora düz atkı taşlı bir açıklıktan girilmektedir. Açıklığın üzerinde, yukarıda da değindiğimiz gibi bir onarım kitabesi bulunmaktadır. 1311/1893-94 tarihli kitabeden, üst katın bu tarihte ilkokula dönüştürüldüğü anlaşılmaktadır. Yakın bir zamana kadar kütüphane olarak kullanılan bu kat, bugün boş durumdadır. Merdivenle, üstte yer alan K2 ve K3 mekanları arasındaki dar bir hole çıkılmaktadır. Hole, avluda yer alan merdiven basamakları ile de ulaşılabilir. Bu hol, kuzeydeki kuzey-güney yönlü dikdörtgen mekanla (K3), güneydeki doğu-batı yönlü dikdörtgen mekana (K2) geçişi sağlamaktadır. Kuzeydeki dikdörtgen mekan, vakfiyede bahsi geçen kahvehanedir (Resim 9). Bugün üzeri duralit kaplamalı düz tavanla örtülü olan mekanın, tavanın üst kesiminde kalan izlerden, özgünde bir aynalı manastır tonozuyla örtülü olduğu tahmin edilebilmektedir. Bu mekanın güneybatı köşesinde yer alan küçük mekan bir kahve ocağı olmalıdır. Üzeri tuğladan basık bir tonozla örtülü olan bu küçük mekanda bir de baca vardır. Holün güneyinde kalan mekan (K2), doğu-batı yönlü dikdörtgen bir mekandır. İmaretin giriş eyvanının üzerine oturan bu mekanın üzeri, bugün düz ahşap tavanla örtülü olmasına karşılık, özgünde doğu-batı yönlü bir beşik tonoz ya da kahvehanede olduğu gibi bir aynalı manastır tonozla örtülü olmalıydı. T. Pakben'in bu mekanın vakfiyede bahsi geçen misafirhane olması gerektiğini iddia ettiğini yukarıda belirtmiştik. Vakfiyeden, misafirhanenin kahvehane gibi dükkanların üzerinde yer aldığı anlaşılmaktadır. Ancak bu mekan misafirhane için oldukça küçüktür. Ayrıca vakfiyede misafirhanenin Müslüman kadınlara, eşraf ve ayana mahsus olarak yapıldığı da belirtilmektedir. Kadınlara da kullandığı bir misafirhanenin, kahvehane ile yan yana hatta aynı merdivenler kullanılmak suretiyle planlanmış olması uzak bir ihtimaldir. Misafirhanenin yerini günümüze ulaşamayan dükkanların üzerinde düşünmek daha yerinde olacaktır (Şekil 4).

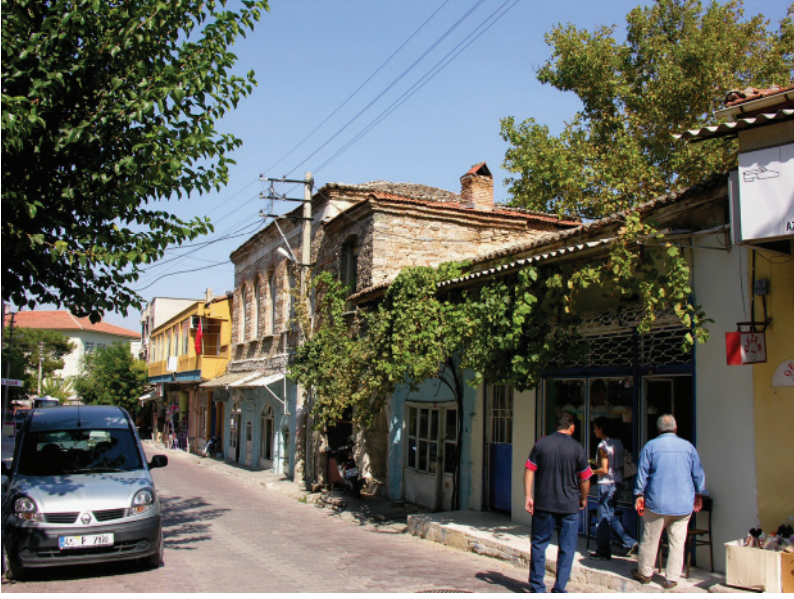
**Resim 1-**Gölmarmara Halime Hatun İmareti. Batı cephesi.

Yapının ana cephesi, batı cephesidir (Resim 1-2). Bu cephenin kuzey kanadı iki katlıdır. Kuzey kanatta, zemin katta iki dükkan (I ve II) ve üst kata ulaşımı sağlayan merdivenlere açılan düz atkı taşlı bir giriş açıklığı bulunmaktadır. Cephenin ortasında avluya girişi sağlayan tonozla örtülü bir eyvan vardır. Cephenin güney kanadında vakfiyede de bahsi geçen çeşme ve bitişiğinde tonozla örtülü küçük bir dükkan (III) yer almaktadır. Bu dükkanın güneyinde özgün şekli bozulmuş, bugün depo olarak kullanılan, ahşap çatıyla örtülü “L” planlı bir mekan (IV) ve cephenin köşesinde yine özgün şeklini yitirmiş ahşap çatılı bir diğer dükkan (V) bulunmaktadır. Dolayısıyla cephenin zemin katında giriş eyvanı ve çeşme ile birlikte özgün şeklini büyük ölçüde korumuş üç dükkan izlenebilmektedir. Zemin katta, bozulmuş durumdaki IV ve V no.lu mekanlar dışında kalan üç dükkan, çeşme ve giriş eyvanının cepheleri düzgün kesme taş kaplamaları ve kemer formlarıyla benzer özellikler taşımaktadır.

Batı cephesinin kuzey kanadındaki iki dükkanın kapı ve pencerelerinin demir doğramaları, ahşap doğramalarla değiştirilmelidir. Dükkan cephelerinde mevcut yağlı boyaların sökülmesi ve düzgün kesme taşların açığa çıkarılması gerekmektedir. Dükkanların önünde mevcut sundurmaların, iki kat arasındaki özgün sundurmalara ait metal unsurlar baz alınarak yeniden düzenlenmesi yerinde olacaktır.

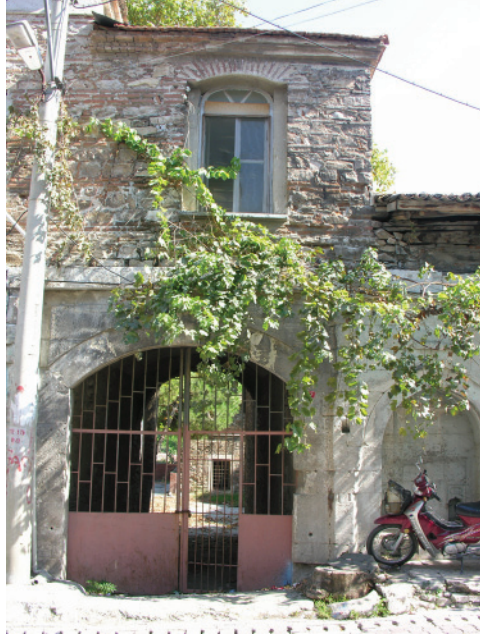
**Resim 5-** Gölmarmara Halime Hatun İmareti. Giriş eyvanı ve çeşme.

Avluya girişi sağlayan eyvan, doğu-batı yönlü tonozla örtülü derin bir eyvandır (Resim 4,5). Mevcut izlerden özgün tonozun bozulduğu, geç bir dönemde daha basık bir tonoz haline getirildiği anlaşılabilmektedir. T. Pakben, giriş eyvanının üzerinde yükselen mekanın (K2), vakfiyede bahsi geçen misafırhane olduğunu iddia etmektedir<sup>5</sup>. Bugün bu mekan, özgün şeklini yitirmiş durumdadır. Olasılıkla kahvehanenin ilkokula dönüştürüldüğü onarımda elden geçmiş, eyvanı örten tonozun formu, bu onarım sırasında değişmiştir.

Restorasyon uygulaması sırasında özgün tonozla ilişkin veriler araştırılmalıdır. Yeterli veri bulunamaması ya da tonozun eğimlerine ilişkin net sonuçlara ulaşılamaması durumunda, mekanın düz ahşap ahşap tavanlı olarak bırakılması uygun olacaktır.

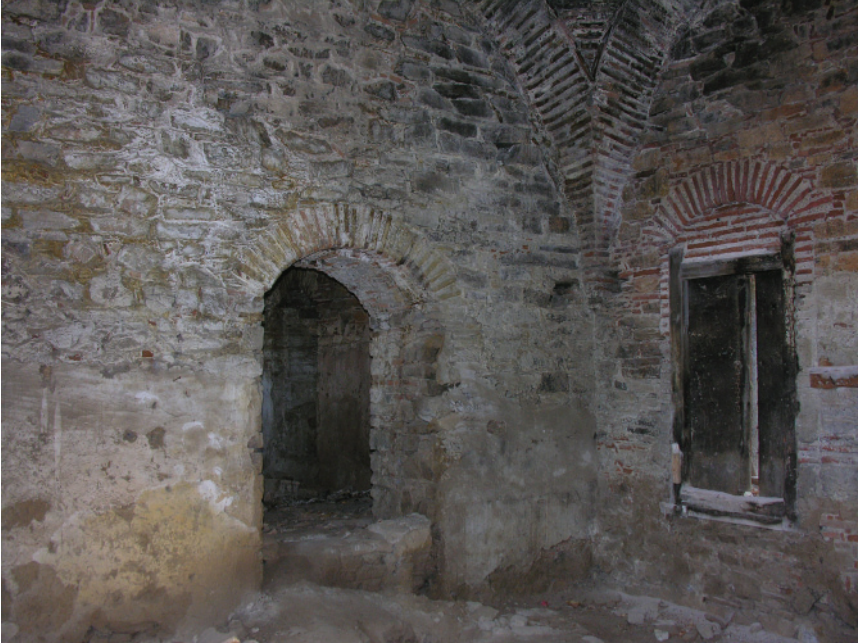
**Resim 18-** Gölmarmara Halime Hatun İmareti. VII no.lu mekan.

İmaretin kubbeli diğer iki biriminin de avluya açılan birer kapı ve penceresi vardır. VII no.lu mekana girişi sağlayan açıklık, içten sağlam olmasına karşılık dıştan bozulmuş durumdadır (Resim 16, 17). Aynı mekanın penceresi, taş söveli ve taş atkılıdır. Tuğladan yuvarlak kemerli bir alınlığa sahiptir. Giriş açıklığı da benzer bir düzene sahip olmalıydı. İmaretin VII no.lu mekanı ile VI no.lu mekanı arasında geçişi sağlayan yuvarlak kemerli bir açıklık bulunmaktadır (Resim 18). VI no.lu mekana da avluya bir kapı ve bir pencere ile açılmaktadır. Gerek kapı gerekse pencere, taş söveli, taş atkılı ve tuğladan yuvarlak kemerli alınlığı bulunan unsurlardır. VI ve VII no.lu mekanların güney duvarlarının üst kesiminde bir kenarları kısmen düzgün, diğer kenarları kırık durumda birer pencere açıklığı bulunmaktadır. Herhangi bir söve izi bulunmayan bu açıklıklar sonradan açılmış izlenimi vermektedirler.
