Mevcut yapı cephelerinin ısı özelliklerinin nicel kızılötesi ısı görüntüleme yöntemi ile yerinde incelenmesi

In-situ inspection of thermal properties of the existing building facades by quantitative infrared thermography

Araştırma Makalesi / Research Article

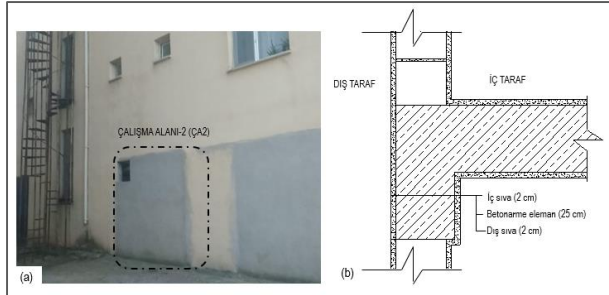
“ÇA2” diye kodlanan ikinci çalışma alanı mevcut binanın kuzey cephesinde ve güneş ışınlarından doğrudan etkilenmeyen bir bölgede yer almaktadır. (Şekil 4). Çalışma alanı delikli tuğla duvar ve betonarme elemanlardan (kolon-kiriş) oluşmaktadır. Mevcut binanın kuzey cephesinde yer alan bu elemanlar “Çalışma Alanı-2 (ÇA2)” kapsamında incelenmiştir.

Şekil 4. ÇA2 kodlu çalışma alanı için belirlenen duvarın; (a) dış görünüşü ve (b) kesiti / The existing building wall for the Study Area-2; (a) its view and (b) its section

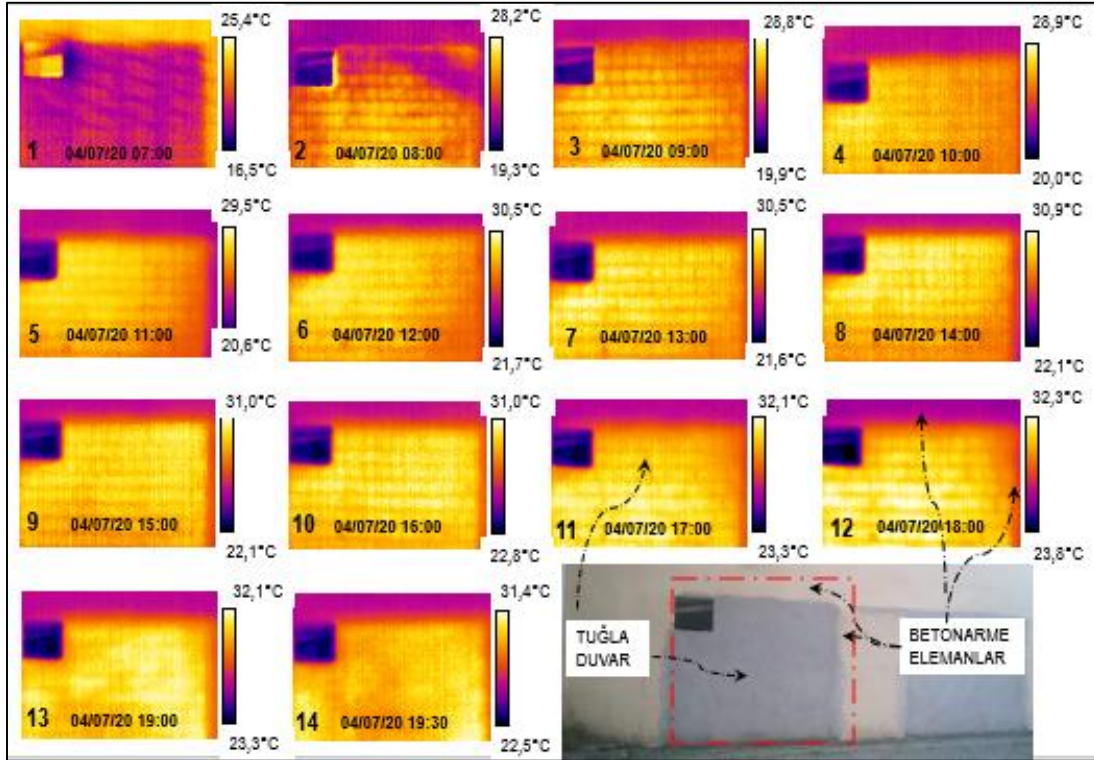
ÇA1 ve ÇA2 diye kodlanan her iki çalışma bölgesinde de çalışma sabah saat 07.00’de alınan ilk ısıl görüntü ile başlatılmış, akşam saat 19:30’da alınan son ısıl görüntü ile sona erdirilmiştir. Çalışma süresi boyunca ÇA2 diye kodlanan çalışma bölgesinden alınan ısıl görüntüler Şekil 7’de verilmiştir. Buna göre sabah saat 7:00’de alınan ilk ısıl görüntüde yüzeye henüz güneş ışınının etkisi yoktur. Gece boyunca herhangi bir ısı etkisine maruz kalmayan duvar yüzey sıcaklığı ortam ile dengededir. Bu sebeple Şekil 7’de verilen 1 numaralı görüntüde (ilk ısıl görüntü) betonarme eleman (kiriş) yüzey sıcaklığının, tuğla duvarın yüzey sıcaklığına göre daha sıcak olduğu görülmektedir (Şekil 7). Deneyin başlatıldığı sabah saatlerinde ortam dengede olduğu için malzeme ısıl geçirimsizlik özelliği gereği bu beklenen bir durumdur. Saatin ilerlemesi ile güneş ışınları çalışma alanlarını etkilemeye başlamış ve yüzeyde oluşan ısı dağılımları değişim göstermiştir. Bu durum ısıl görüntülerde farklı renk skalaları yardımıyla kolaylıkla görülmektedir (Şekil 7). Bu renk skalalarındaki farklılık ölçüm yapılan yüzeyin farklı sıcaklık verilerine sahip olduğu anlamına gelmektedir. Güneş ışınlarının duvar yüzeyini etkilemeye başladığı zaman dilimlerinde çalışma bölgesinden alınan ısıl görüntüler Şekilde 7’de 2-14 numara arasında verilen görüntülerde mevcuttur. Bu görüntülere bakıldığı zaman ilk ısıl görüntünün (1 nolu görüntü) aksine giriş yüzeyi, tuğla duvar yüzeyine göre daha soğuk görülmektedir (Şekil 7. 3-14 nolu görüntü). Ortam ve yüzey arasındaki başlangıçtaki dengeli ortam koşulları bozulmuştur. Isınma etkisi altında kalan malzemeler, termofiziksel özelliklerine (ısıl iletkenlik katsayısı, özgül ısı değeri ve yoğunluk) bağlı olarak bu güneş ışınlarından belli oranda etkileneceklerdir. Yani güneş ışınlarından kimi malzeme yüzeyi daha hızlı etkilenirken kimi malzeme yüzeyi daha yavaş etkilenmektedir. Bu durum malzemelerin ısıl atalet/ısıl eylemsizliği ile alakalıdır. Isıl atalet özelliği yüksek olan malzemelerin daha geç ısınıp daha geç soğuduğu bilinmektedir [3-6]. Betonarme elemanın ısıl ataleti tuğla elemana göre daha yüksek olduğundan (bkz. Çizelge 1) ısınması da tuğla elemana göre daha yavaş olacaktır. Bu sebeple giriş yüzey daha soğuk görünmektedir (Şekil 7. 3-14 nolu görüntü). Bu durum ÇA1 diye kodlanan bölgede bulunan tuğla ve betonarme eleman içinde benzerdir. ÇA1 diye kodlanan bölge kapsamında incelenen tuğla duvar yüzey, betonarme yüzeye göre daha sıcak görünmektedir (Şekil 8).

Şekil 7. ÇA2 kodlu çalışma alanından 07:00 -19:30 saatleri arasında alınan ısı görüntüleri / The thermal images have taken from the study area-2 (CA2) between 07:00 a.m and 19:30 p.m

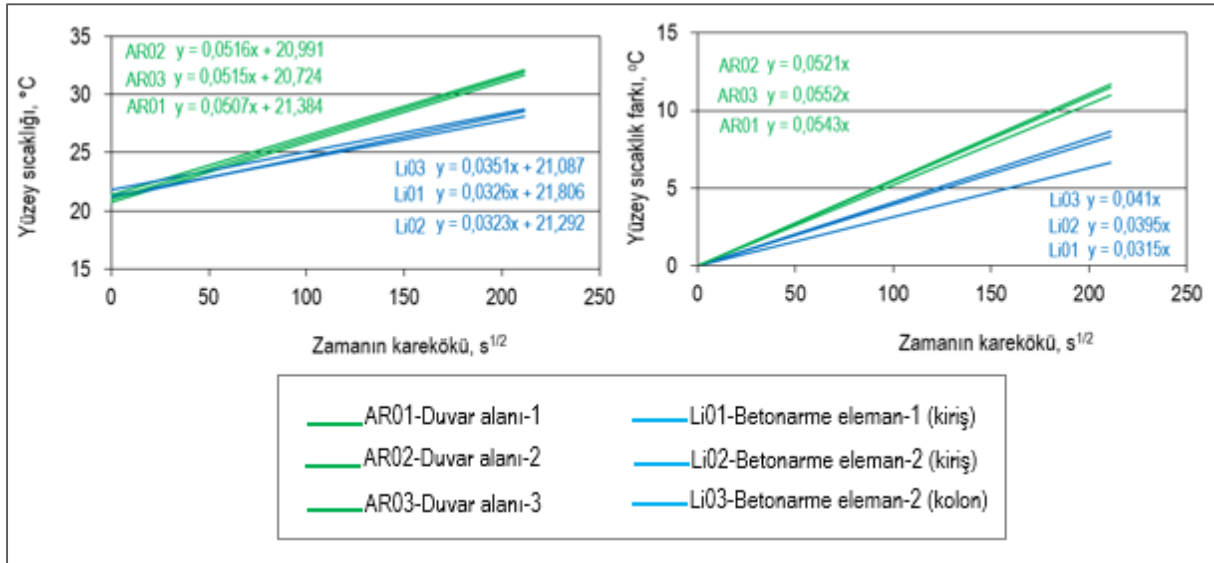
Şekil 13. Güneş ışınlarından doğrudan etkilenmeyen, ÇA2 kodlu bölgede yer alan tuğla duvar ve betonarme elemanların yüzey sıcaklığının zamana karşı artışını gösteren ısınma hızı grafikleri (The graphs of the rate of warming up of the brick wall and reinforced concrete materials surface on the study area which hasn't affected sun radiation directly as coded CA2).

Her iki çalışma bölgesi (ÇA1 ve ÇA2) için elde edilen ısınma hızı verileri, yapı elemanlarının ısıl atalet özellikleri ile uyumlu bulunmuştur. Isıl ataleti tuğlaya göre daha yüksek olan betonarme elemanın (bkz Çizelge 1) ısınma hızı verileri de tuğlaya göre daha düşük bulunmuştur (Şekil 13 ve Şekil 10). Çalışma bölgeleri aynı binanın farklı iki cephesinde olduğu için ÇA1 kodlu çalışma bölgesi güneş ışınlarına direkt (doğrudan) etkilenip daha çok ısıya maruz kalırken, ÇA2 kodlu çalışma bölgesi güneş ışınlarının doğrudan etkisi altında olmayıp, dış ortam sıcaklığı etkisi altındadır. Mevcut çalışma binasının incelenen iki cephesi (ÇA1 ve ÇA2) de aynı özelliklerdeki malzemelerden oluşmuş elemanlara sahip olsa da; bu elemanların ısınma hızı değerlerinde farklılıklara rastlanmıştır. Bu farklılığın sebebi incelenen elemanların yapının farklı cephelerinde yer alması ve bu cephelerin güneş ışınlarından farklı oranda etkilenmesidir. Bu sonuç beklenen bir durumdur. Güneş ışınlarının doğrudan temas ettiği ve bu sebeple yüzeyi daha fazla ısınan yapı cephesindeki (ÇA1) elemanların ısınma hızı değerleri, güneş ışınlarından daha az etkilenen bölgede (ÇA2) yer alan elemanların ısınma hızı değerlerinden daha yüksek çıkmıştır. Isınma koşullarındaki bu farklılık, ısıl özellikleri farklı olan yapı elemanlarının KÖİG yöntemiyle tespit edilmesini engellemektedir. Çünkü her iki çalışma bölgesinde de betonarme elemanın ısınma hızı, tuğla duvarın ısınma hızından düşük bulunmuştur. Bu sonuç; KÖİG yöntemiyle elde edilen nicel verilerin yapı elemanlarını ısıl özellikleri bakımından değerlendirmede işe yarar olduğunun göstergesidir.
