TARİHİ YAPILARIN YENİDEN İŞLEVLENDİRİLMESİ: HAYRİYE HANIM KONAĞI ÖRNEĞİ

REFUNCTIONING OF HISTORICAL BUILDINGS: HAYRİYE HANIM'S HOUSE EXAMPLE

5.1.1. SÜLEYMANİYE, 494 ADA, 28 PARSEL

5.2. Yapının Restorasyon Sonrası İncelemesi

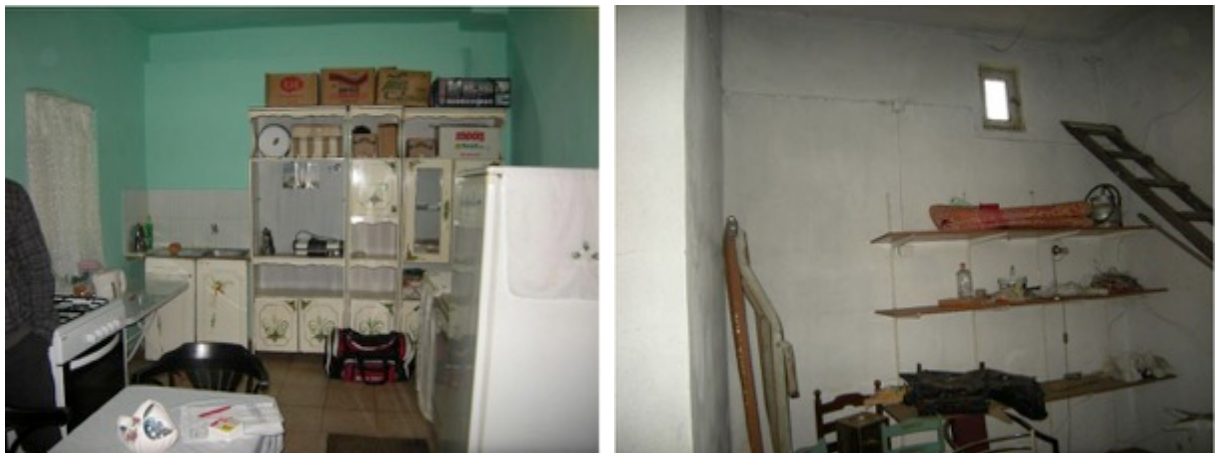
Şekil 5: İşlev değişikliği öncesi Hayriye Hanım Konağı (İstanbul Yenileme Alanı K.T.V.K.K, Arşivi, 2015)

Zemin kat döşemesi yol kotunun altında olup, zemin kata yol hizasından bir basamak inilerek ulaşılmaktadır. Zemin katta; giriş holü, mutfak, giriş holünden diğer katlara çıkışın sağlandığı ahşap merdiven ve girişi kuzey batı cephesinden olan bir oda ve bir depo bulunmaktadır (Şekil 4). Zemin katın güney batı cephesinden ulaşılan

giriş holü ve mutfak bölümleriyle kuzey batı cephesinden ulaşılan oda ve depo bölümleri arasında kot farkı bulunmaktadır. (Şekil 5).

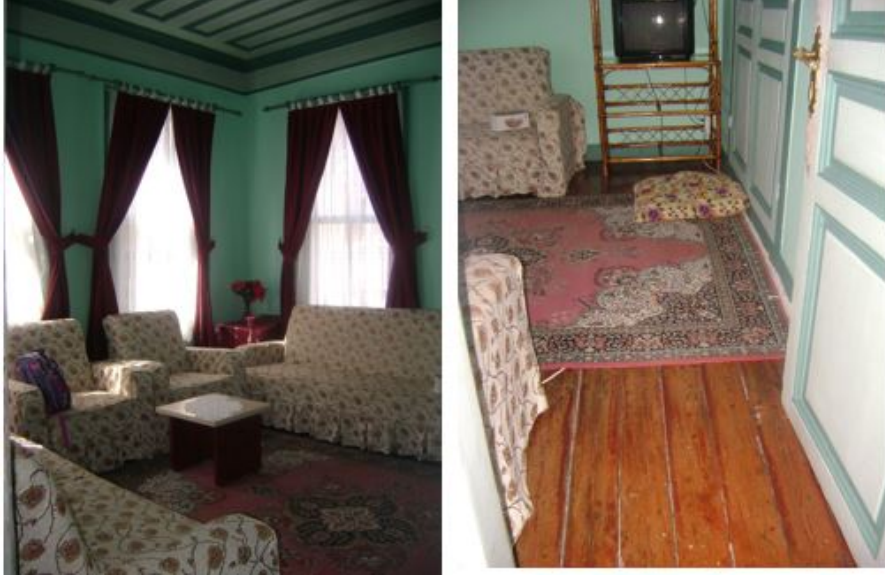
Şekil 6: İşlev değişikliği öncesi Hayriye Hanım Konağı (İstanbul Yenileme Alanı K.T.V.K.K, Arşivi, 2015)

Birinci kat bir hol ve bu holden ulaşılan güney batı ve kuzey batıdan cephe alan, günümüzde oturma odası olarak kullanılan bir oda, bir wc ve kuzey doğu cephesinde terasa açılan bir odadan oluşmaktadır. Bu kattaki hol ve iki odanın döşemesi ahşap kaplama olup, wc ve terasın döşeme kaplaması seramiktir. Çeşitli muhdes kısımlardan dolayı binanın plan şemasında bozulmalar görülmektedir. (Şekil 6).

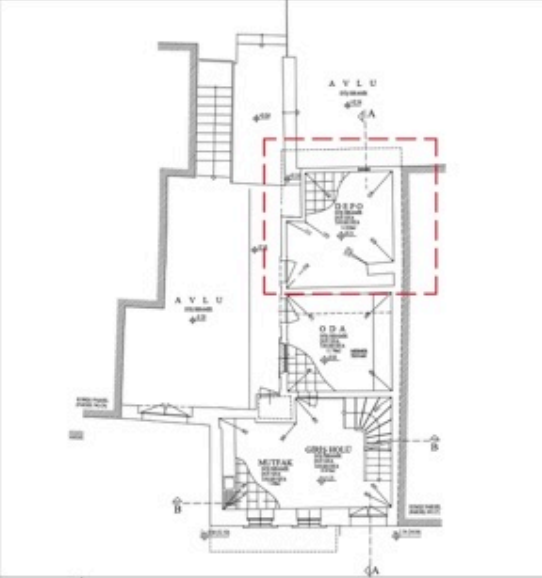
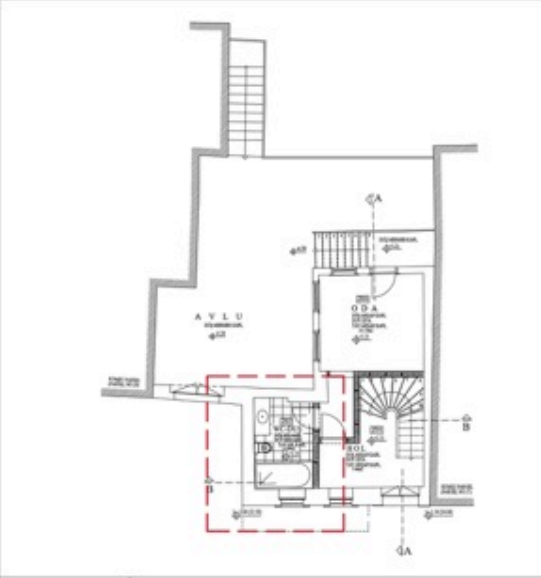
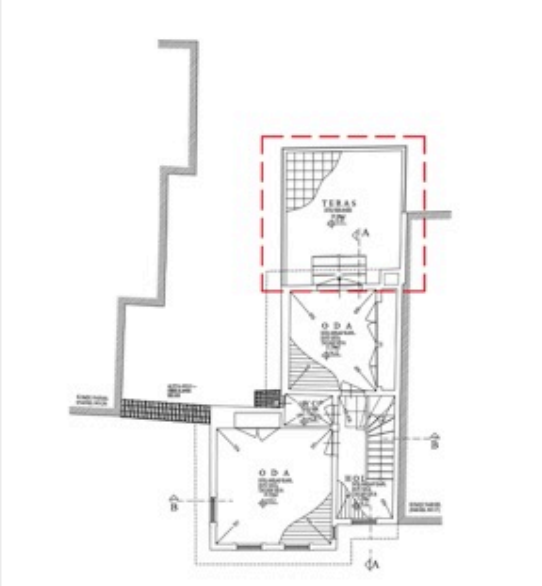
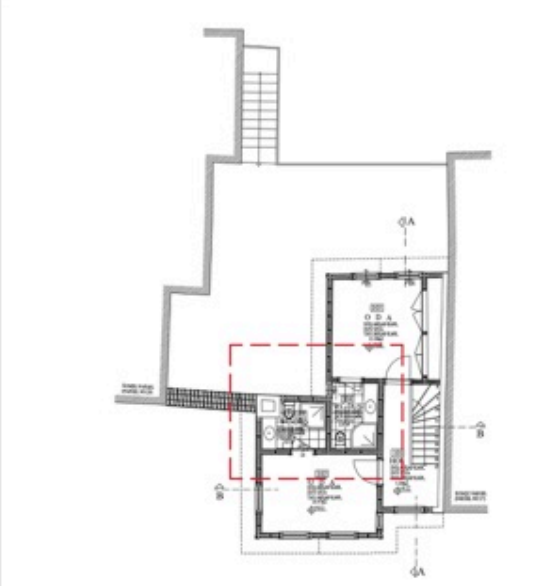
RÖLÖVE	ZEMİN KAT PLANI	RESTORASYON	ZEMİN KAT PLANI

Z01 HOL : Tavanlar ahşap kaplama, duvarlar sıva olarak onaylı restorasyon projesine uygun malzemeler kullanılarak yapılmıştır. Z01'deki döşeme kaplaması projedekinin aksine mermer olarak yapılmıştır. Tavan süslemeleri, projedeki tavan planlarına uygun olarak applike edilmiştir.

Z02 WC-DUŞ (Islak Mekan): Eskiden mutfağın yer aldığı alan işlev değişikliği sonrasında wc ye dönüştürülmüştür buda yapının özgün şemasını bozmaktadır. Döşeme ve duvar seramik kaplama, tavan ahşap olarak kaplanmıştır. Ancak mekanda bulunan vitrifiye elemanlar projesine uygun olarak yerleştirilmemiştir. (Şekil 15).

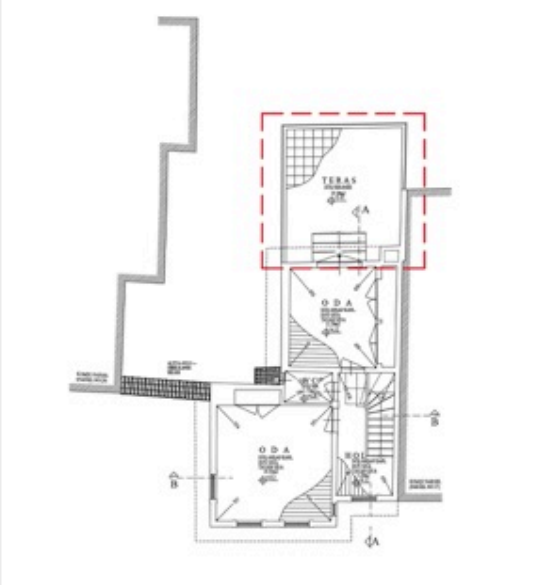
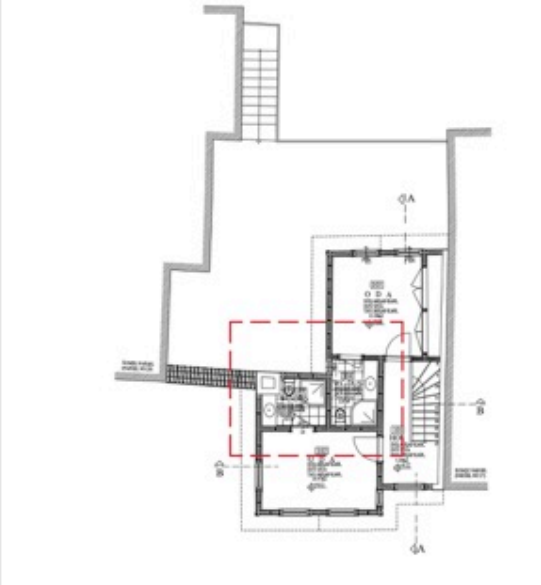
RÖLÖVE	1. KAT PLANI	RESTORASYON	1. KAT PLANI

103 WC-DUŞ (Islak Mekan): Eskiden salon olarak kullanılan bu bölüm işlev değişikliği sonrasında yatak odasına dönüştürülerek içerisine sonradan ilave edilen wc yapının özgün plan şemasını bozmaktadır. Döşeme ve duvar kaplamaları ve tavan onaylı projesine uygun olarak uygulanmıştır. Döşeme ve duvarda seramik kaplama, tavanda sıva olarak uygulanmıştır. Ancak mekanda bulunan vitrifiye elemanları projesine uygun olarak yerleştirilmemiş, sonradan ilave edildiği için, tavan düşük yapılmıştır. (Şekil 17).
