Orman Yollarında Puanlandırma Yöntemiyle Yol Kalite Sınıflarının Belirlenmesi: Karanlıkdere Örneği

Determination of Quality Classes of Forest Roads by the Point Method: Karanlıkdere Sample

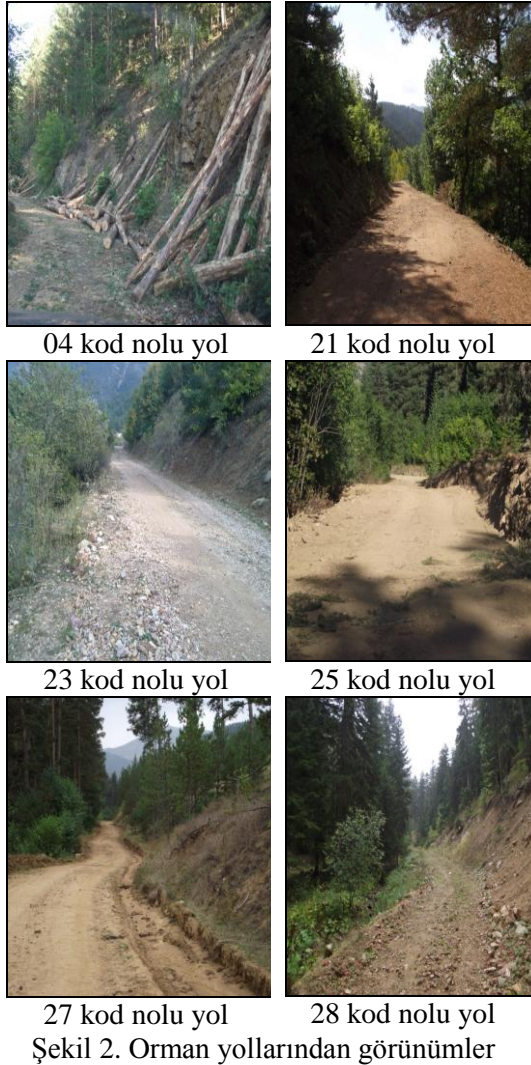
Şekil 2. Orman yollarından görünüm

Çalışmada incelenen 04, 21, 23, 25, 27 ve 28 nolu orman yollarının hepsi B tipi tali orman yolu niteliğinde olup bu standartlara uyumlu olarak yapılmıştır. Yollarda sanat yapısı olarak sadece büz ve menfezler bulunmaktadır. Yolların arazideki görünümleri Şekil 2'de verilmiştir.
