Volume 5 Issue 1, March 2021

**OSMANLI SU MEDENİYETİNİN BİR TEMSİLCİSİ: ALDANZADE HACI
OSMAN ÇEŞMESİ VE ONARIMI**

*A Representative of the Ottoman Water Civilization: Aldanzade Hacı Osman Fountain and
Its Repair*

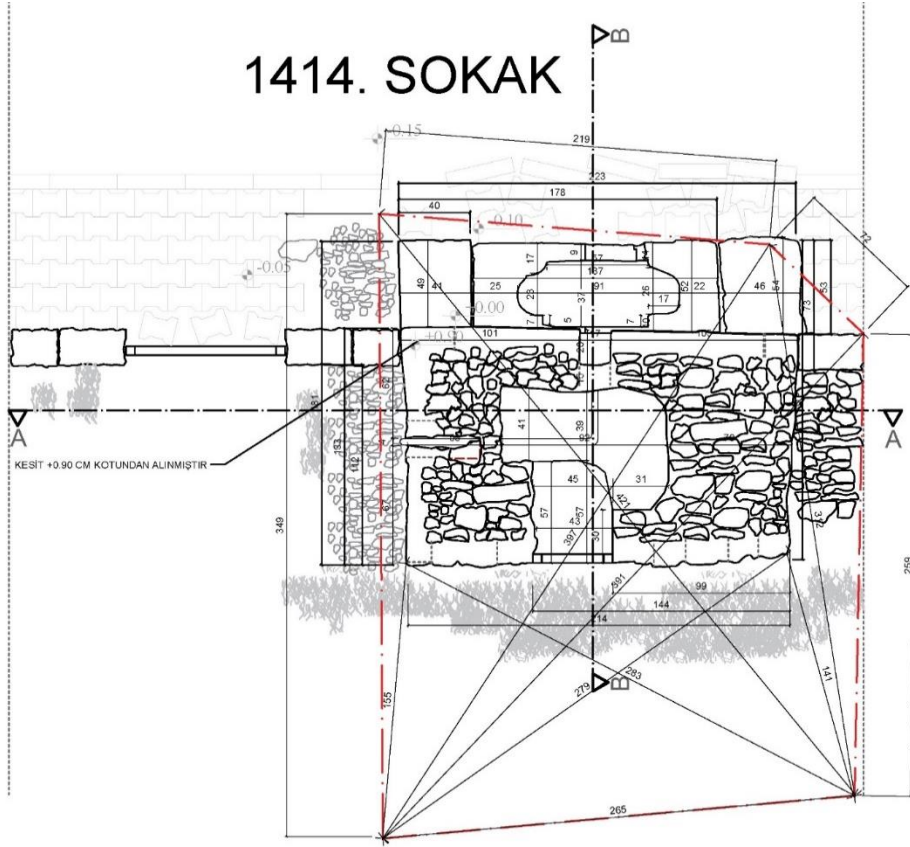
Dikdörtgen formda bir su haznesine sahip olan yapı, 230x138 cm ölçülerinde olup moloz ve düzgün kesme taş malzeme ile yığma tekniğinde inşa edilmiştir. Sahip olduğu hazne formunun ana kütesine de yansımaları sonucu, yapı kübik bir yapısal forma sahiptir. Dolayısıyla yapıya plan kesitinde mevcut durumda meydana gelen bozulmalar sonucunda kabaca deforme olmuş bir dikdörtgen algılanır.

Şekil 4. Aldanzade Hacı Osman Çeşmesi rölöve çalışması (plan)

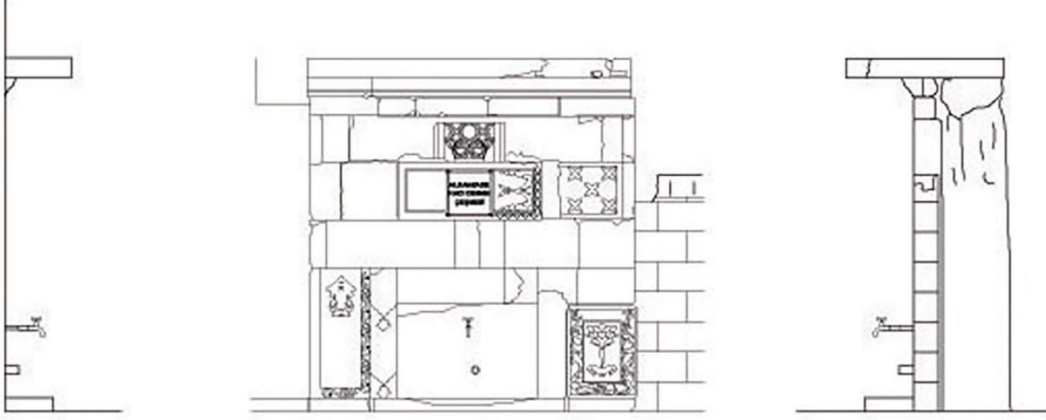
dışında, yapı plan kurgusu ve cephelerini etkileyen köklü bir dönemsel değişim ya da bir bozulmanın olmadığı kanısına varılmıştır. Bozulmaların müdahale ile giderilmesi sonucunda ortaya çıkan yapının, özgün durumunda olduğu hali olacağı kararına varılmıştır.

Şekil 11. Aldanzade Hacı Osman Çeşmesi kaza öncesi çizimleri (Akbaş, 2012)
