**Ulusal ve Uluslararası
Koruma İlkeleri
Çerçevesinde 2017-2021
Yılları Arasında Bodrum
Kalesi'nde Yapılan
Restorasyon Çalışmaları**

Prof. Dr. Nur AKIN - Nehir ÖZTÜRK

Restoration Practices in the Bodrum Castle within the Framework of National and International Preserving Principles Between the Years of 2017-2021

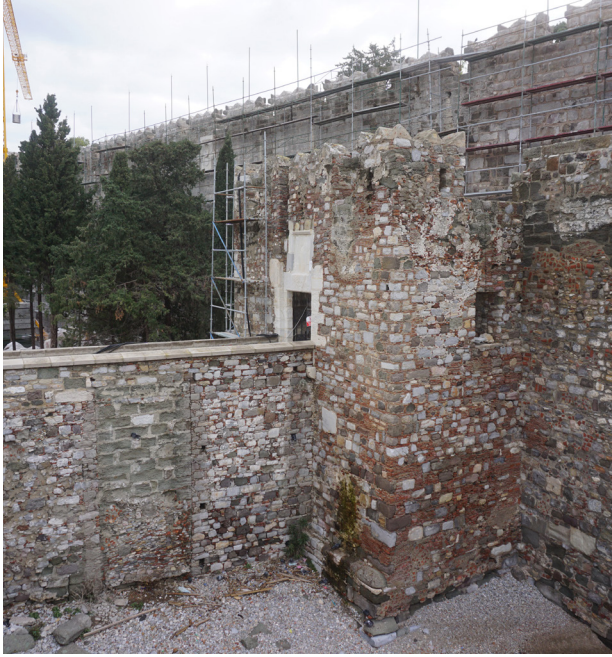
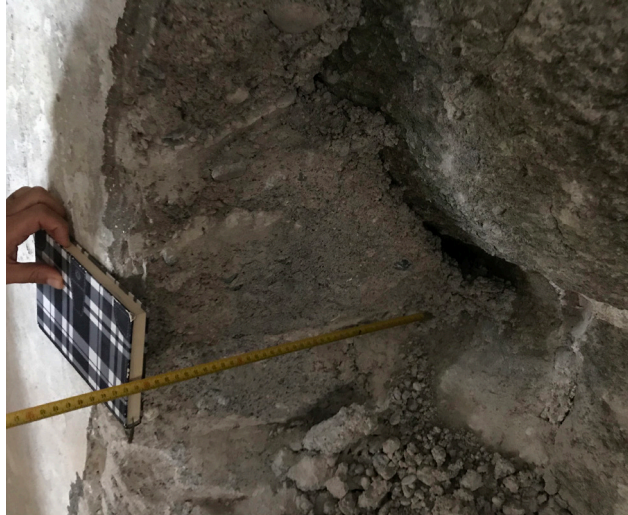
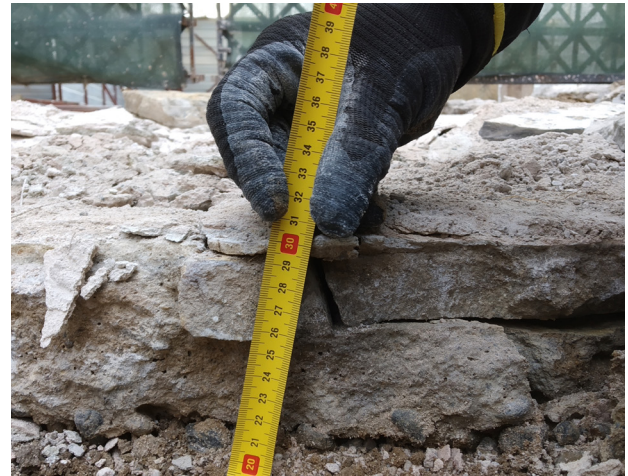
Müze kullanımına bağlı olarak sergi mekânları ile birlikte oluşan depo ihtiyacı, özgün kulelerin depo olarak kullanılmasına sebep olmuştur. Depo olarak kullanım gereği yapılan müdahaleler, duvar ve derzlerde hasarlar oluşturmuştur. Çoğu sur ve yapı duvarı örgüsünde kesme taş malzeme meydana gelen yüzey kayıplarına, çimento bağlayıcılı harç ile moloz taşlı dolgular yapılmıştır.

Şekil.10-1, 2: Geçit Kulesi (moloz taş dolgu uygulamasının en çok kullanıldığı yapı)

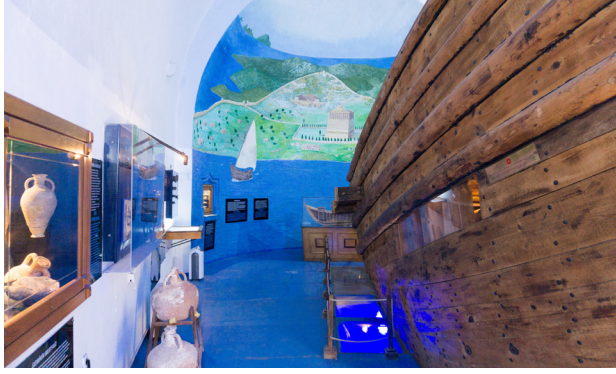
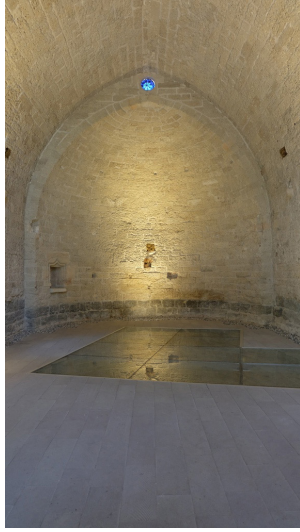
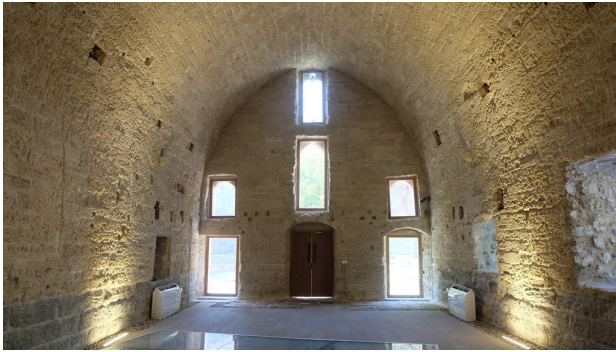
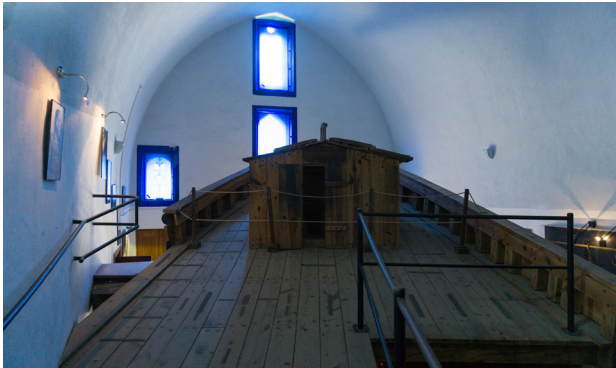
1. Avlu bulunan Şapel /Kale Camii yapısının belge değerinin algılanmasını engelleyecek şekilde ve büyük ölçekte bir gemi sergilemesi yerleştirilmiştir. Pencere açıklıkları kapatılarak vitrin yapılan bu mekânda zemin deniz hissi vermesi düşünülerek maviye, doğu duvarı (apsis) da bodrum manzarası resmi ile boyanmıştır. Yapının batı cephesi olan giriş cephesinde yer alan eski fotoğraflarında ahşap kepenk görünen üstü kemerli pencere açıklıklarının yapılan çalışmalar kapsamında vitray olduğu düşünülen ancak çoğu renkli plastik malzeme olan pleksilerle kaplandığı anlaşılmıştır.
