RESEARCH ARTICLE

Examination of The Weld Defects in The Inner-City Natural Gas Pipes with Non-Destructive and Destructive Testing Methods

Aim of Article: To examine the welding defects in natural gas pipelines as destructive and non-destructive.

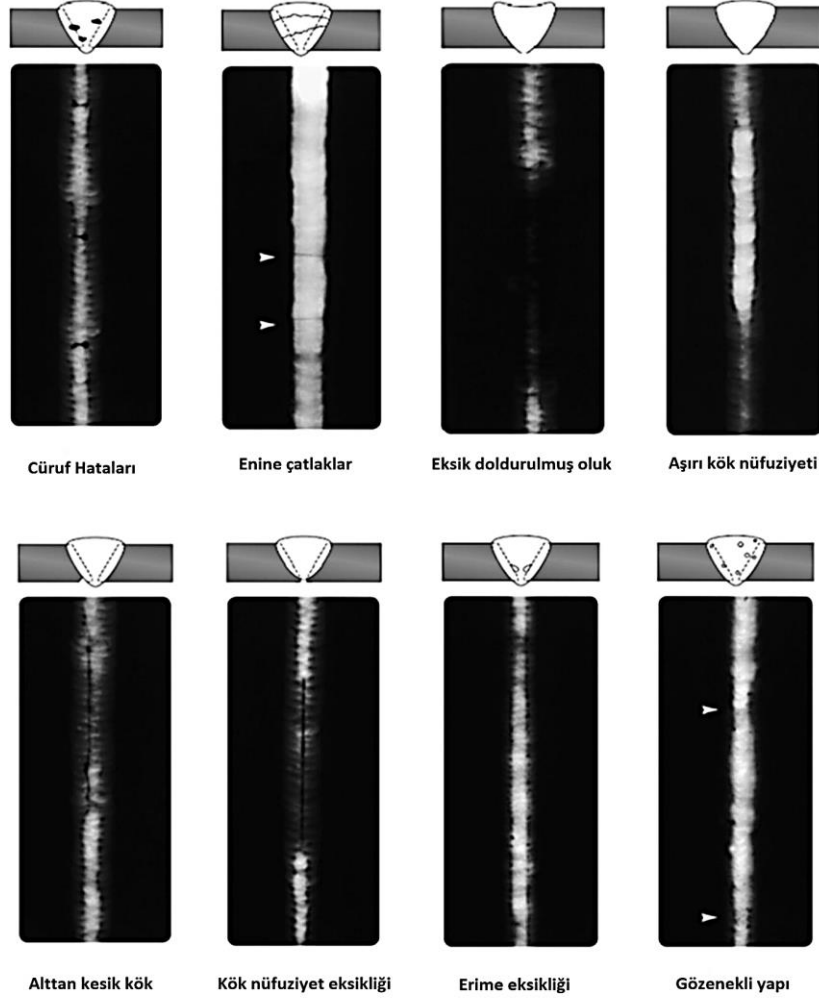
tespit edilmiştir. Böylece kaynak hataları giderilmiştir. Radyografik incelemelerde, en yaygın görülen kaynak bölgesi hataları Şekil 1'de verilmiştir [23].

Şekil 1. Radyografik incelemelerde en yaygın görülen kaynak bölgesi hataları [23].
