İstanbul'un İçme Suyu Barajlarının Sedimentasyon Problemi ve Çözüm Önerileri: Alibey Barajı Örneği

Çalışmada 2007 yılı yazında alansal olarak yaklaşık % 70'i kurumuş olan İstanbul Alibey barajındaki sedimentasyon incelenmiştir. Devlet Su İşleri (DSİ) tarafından 1978 yılında hazırlanmış olan batimetrik harita ile 2007 yılında yersel yöntemlerle üretilmiş olan baraj dip topografyasının haritası karşılaştırılarak baraja gelen sediment miktarının ve veriminin hesaplanması amaçlanmıştır. Ancak 1978 tarihli haritanın hata vermesi karşılaştırma imkânını ortadan kaldırmıştır. Sediment miktarının tayininde diğer arazi çalışma ve gözlemlerinden yararlanılmaya çalışılmıştır.

Sedimentation Problems and Suggested Solutions of Istanbul's Drinking Water Dams: A Case Study of Alibey Dam

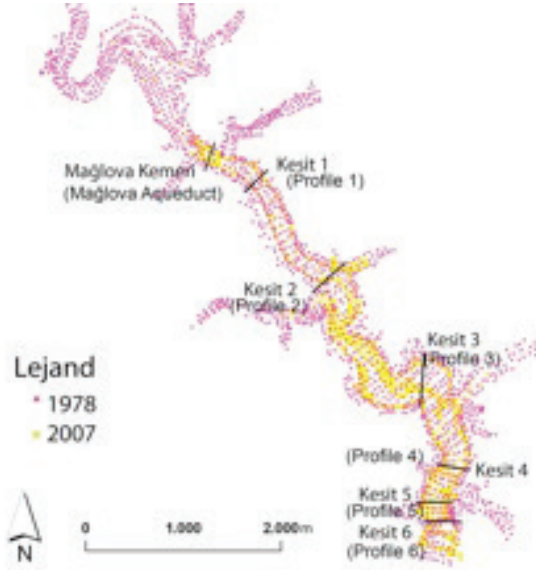
1978 ve 2007 tarihli batimetrik haritaların ön değerlendirmesinde 1978 tarihli haritada taban ve yamaçlarda yer yer 14 m'ye ulaşan kaba hatalar bulunduğu görülmüştür. Kaba hatalı noktalar ayıklandıktan sonra kalan 1739 noktada yapılan karşılaştırma sonucunda görülen farklar güvenilir olmaktan uzaktır. Hazırlanan enkesit ve boy kesitlerde de görülebilen bu farklar 1978 tarihli haritadan kaynaklanmaktadır. Boy kesitte özellikle krete yakın kesimde eski haritaya ait kotların yüksekte kalması hatta bazı noktalarda birkaç metre kazılmaya işaret etmesi haritanın hatasını ortaya koymaktadır (Şekil 4, 5, 6). Bu nedenle 1978 tarihli haritanın 2007 tarihli harita ile karşılaştırma imkânı kalmamıştır.

Şekil 4. Alibey baraj alanının 1978 ve yeni 2007 haritalarının dayandığı ölçüm noktaları ve harita üzerinde alınan enkesitler

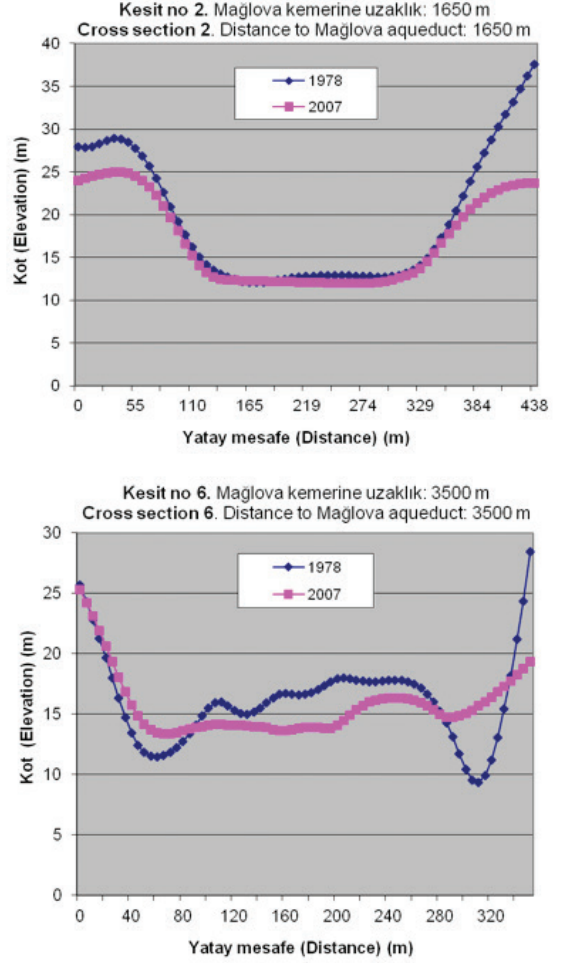
Şekil 5. Alibey barajının 1978 ve 2007 tarihli haritalarından alınan ve yerleri Şekil 4'de gösterilen enkesitler

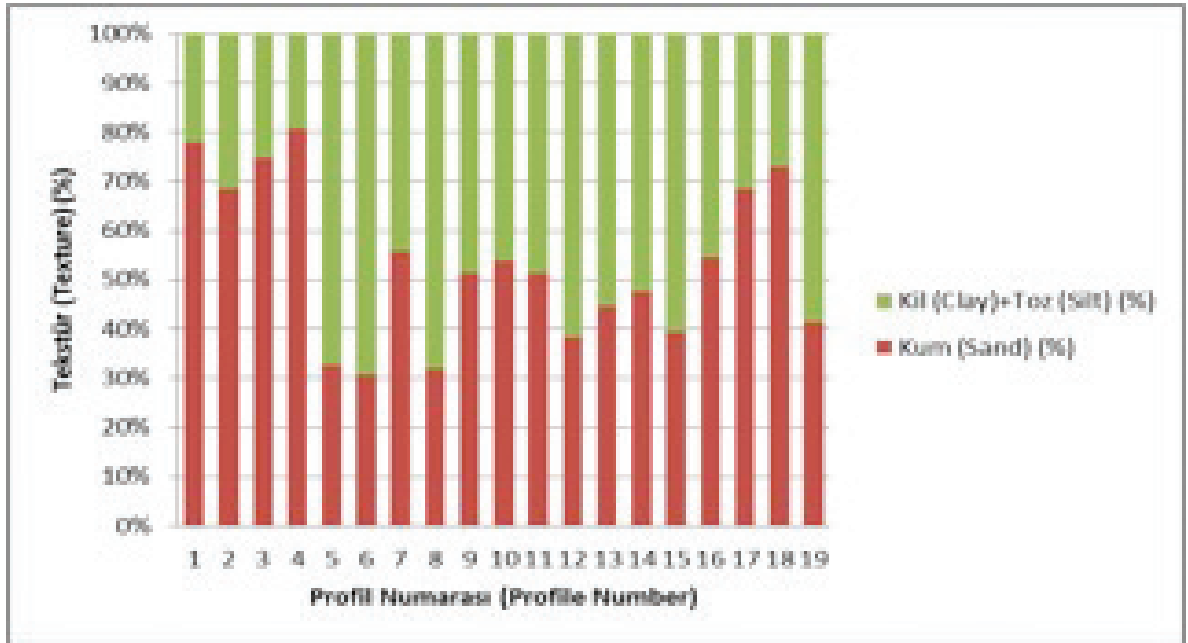
Açılan profiller boyunca taşıntı materyalinin 30-40 cm derinliğe kadar azalarak Mağlova kemei yakınındaki kesitlerde de görülmesi, baraja ulaşan dere sularının kaba kumlu materyali taşıma gücünün bu noktalara kadar ulaştığını göstermektedir. Profil incelemelerinden Mağlova kemei önünde dere yatağının derinliğinin 20-30 cm ye düştüğü alanlardan başlayarak askıda sedimentin çökelmeye başladığı anlaşılmaktadır. 9, 10, 11 ve 12 numaralı kesitlerde açılan profillerden alınan örneklerin laboratuvar analizlerinde, kum miktarının az ancak kil+toz miktarının genelde fazla olduğu belirlenmiştir (Şekil 9).

Şekil 9. Baraj tabanında açılan profillerden alınan örneklerin tekstürü

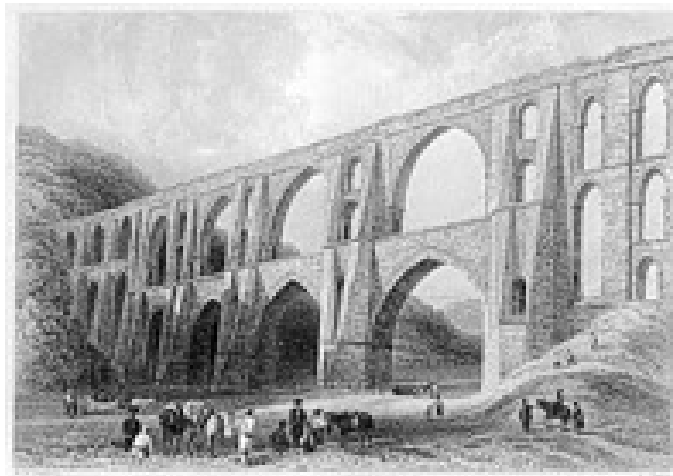
Şekil 12. Mağlova Kemerinin mansaptan gravürü (Pardoe 1839)
Figure 12. Gravure of Mağlova aqueduct from downstream

Mağlova kemerinin ayaklarının birinci ve ikinci katında yukarıdan aşağıya doğru uzanan ters ikizkenar üçgen formlar bulunmaktadır (Şekil 13). Fotoğraf üzerinde değerlendirmeye imkân vermesinden dolayı mansap tarafındaki üçgen formlar incelenmiştir. Gerek rölövede (Şekil 13), gerek gravürde (Şekil 12) gerekse fotoğraflarda (Şekil 14, 15) bu ters üçgenlerin alt köşelerinin bir miktar toprağın altında kaldığı görülmektedir. Şekil 14 ile Şekil 15'te ayaklardaki üçgenleri oluşturan taş sıraları sayıldığında, Çeçen (1988)'in baraj yapımından önce çektiği fotoğrafa göre 2007 yılında üçgenin bir sıra kadar gömüldüğü saptanmaktadır. Resimden ve rölövedeki ölçülerden yararlanarak bir taş sırasının kalınlığının 40-50 cm olduğu belirlenmiştir. Ancak bu birikme kemerin 8-10 m mansabındaki eski köprü ayakları üzerinde

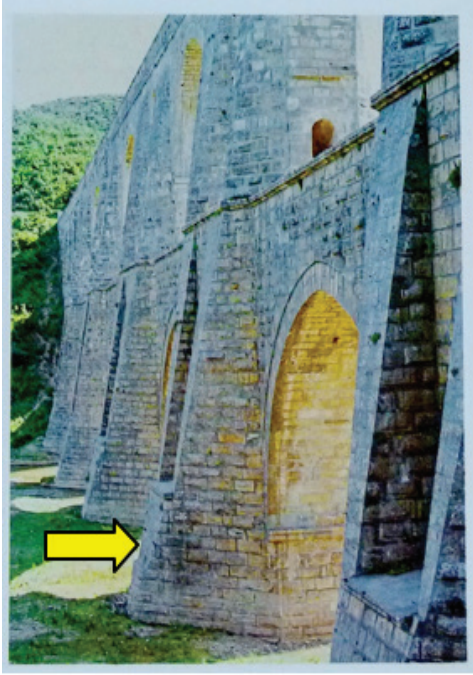
gözlenmemektedir. Dolayısıyla birikmenin lokal olduğu ve kemer civarına daha önce dökülmüş olan molozlardan kaynaklandığı tahmin edilmiştir.

Şekil 14. Mağlova kemerinde ayakların mansaptan kuzey güney yönünde görünüşü (Çeçen 1988).
Figure 14. North-south view of Mağlova aqueduct feet from downstream
