Bitlis Kalesi'nde Bulunan Sinan Bey (Kale) Hamamı ve Rölöve Çalışmaları Üzerine Bir Değerlendirme

An Evaluation of Sinan Bey (Kale) Hammam in the Bitlis Castle and Its Relievo Studies

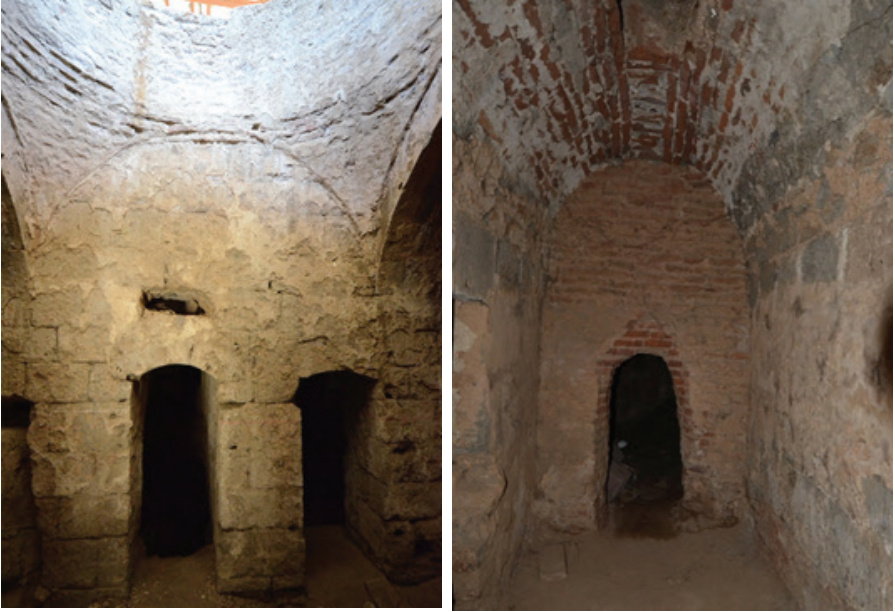
Görsel 5. Bitlis Sinan Bey (Kale) Hamamı Üst örtü ve Kubbeye Geçiş Elemanları

Bu malzemelerin yapı içindeki durumu değerlendirildiğinde, tuğla malzeme; kubbelerde, kubbeye geçiş elamanı pandantiflerde, külhan bölümünün üst örtüsü tonozda ve külhanı ayıran duvarda kullanılmıştır (Görsel 5). Bu malzemede görsel tespitler, parça kopmaları, çatlak, yüzey kirliliği, malzeme eksilmesi şeklindedir.
