HUNAT HATUN CAMİ'NİN OSMANLI'DAN GÜNÜMÜZE GEÇİRDİĞİ ONARIMLAR

REPAIRS TO HUNAT HATUN MOSQUE FROM THE OTTOMAN PERIOD TO THE PRESENT

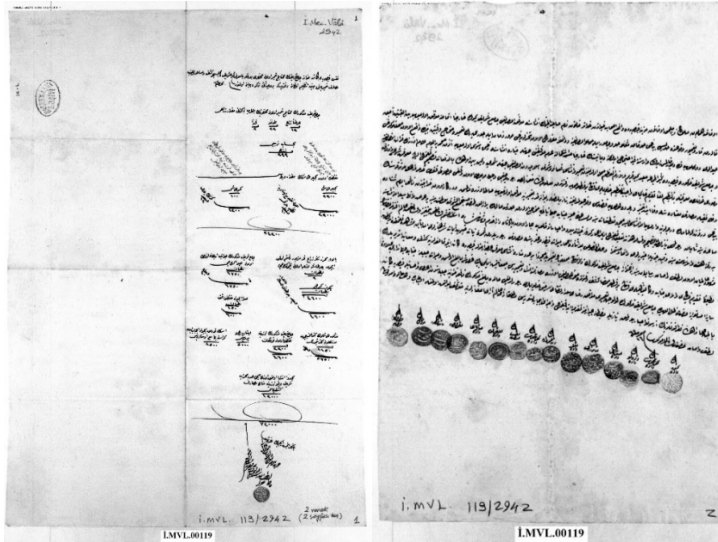
Şekil 10. Hunat Cami'nin 1847 yılında yapılan onarımlarına dair belgeler (BOA,İ.MVL. 2942-1, t.y.; BOA,İ.MVL. 2942-2, t.y.)

Başbakanlık Osmanlı Arşivleri'nde Hunat Hatun Cami'nin onarım ve bakımı ile ilgili belgeler yer almaktadır. 24 Aralık 1847 tarihli belgede, yapının mevcut durumunun iyi olmadığı, yapının su aldığı ve bu nedenle yapının, zemin, tavan ve duvarlarında bozulma olduğu not edilmiş, ayrıca yapıya bir minare yapılmak istendiği ancak ekonomik yetersizlikler ve vakfın gelirinin azlığı nedeni ile bu inşa ve onarım işleminin gerçekleştirilemediği

ifade edilmiştir. Hunat Hatun Cami'nin onarım bütçesinin belirlenmesi için Şehrin ebniye kalfası bakım ve onarımda, yeni yapılacak mihrap ve kapı üzerindeki minarede kullanılacak olan malzemeler, miktarları, fiyatları ve işçilik ücretlerini içeren keşif raporu hazırlamıştır (Aydın, 2014, s. 37; BOA,İ.MVL. 2942-1, t.y.; BOA,İ.MVL. 2942-2, t.y.). (Şekil 10).

30 Aralık 1847 tarihli belgeden, keşif defteri ve muhasebe evraklarının görüşüldüğü ve yapının vakıf gelirinden artan ücretin görevliler arasında paylaşıldığı tespit edilmiştir. Komisyon, caminin bakım ve onarım masraflarının artan bu ücret ile yapılmasına ve bu ücretten sadece caminin imamının maaşının ödenmesine karar verilmiş, karar 15 Ocak 1848 tarihinde padişah tarafından tasdik edilmiştir (Aydın, 2013, s. 89; BOA,İ.MVL. 2942-3, t.y.; BOA,İ.MVL. 2942-5, t.y.)

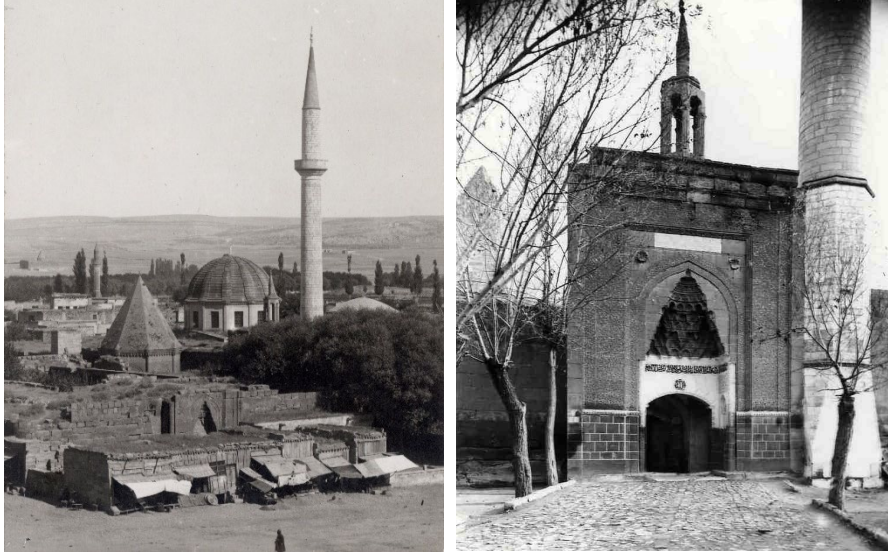
Şekil 11. Hunat Hatun Cami'nin Gabriel tarafından çekilmiş fotoğrafları (Gabriel, 1954).

Cumhuriyet'in ilk yıllarına denk gelen 1930'lu yıllarda yapı üzerine ilk gözlemler Albert Gabriel tarafından gerçekleştirilmiştir. Gabriel'den (1954, s. 57) külliye'nin cami, medrese ve türbe yapılarının iyi durumda olduğu, kısmen harap olan hamam yapısının ise tadilat geçirdiği öğrenilmektedir. Gabriel'in çalışmalarından cami ile türbenin bir duvar ile ayrıldığı, caminin batı taç kapısında neredeyse kapı yüksekliğine kadar bezemelerde bozulmalar meydana geldiği görülmektedir (Şekil 11). Gabriel (1954) inceleme yaptığı dönemde medrese duvarlarının kuzey-batı tarafında, köşede birkaç adet mazgal kankanlarının bulunduğunu ifade etmiştir. Bu nedenle, medrese ve caminin duvarlarının üst kısmının, kale yapısı gibi dandanlar ile bittiğini düşünmektedir. Medrese ve camideki payandalar ve mazgalların, karşısında bulunan kale yapısını referans alarak, askeri mimari öğelerin süsleme amacıyla kullanılması nedeniyle yapıldığını ifade etmiş, yaptığı çizimlerde de bu mazgalları göstermiştir.

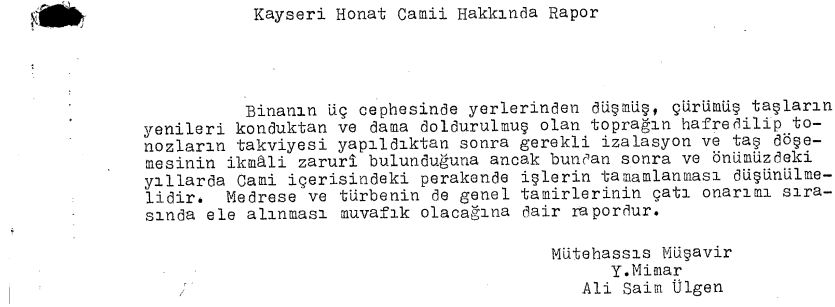
Şekil 12: Ali Saim Ülgen’in Hunat Hatun Camii onarımıyla ilgili kısa raporu (VGMA, t.y.)

1950’li yıllarda yapının durumu, Ali Saim Ülgen tarafından hazırlanmış raporlardan öğrenilmektedir. Ülgen (1950), “Kayseri Honat Camii Hakkında Rapor” isimli belgede, Hunat Cami’nin üç cephesinde yerlerinden düşmüş, çürümüş taşların olduğunu ve bakım onarım kapsamında bu taşların yerine yenilerinin konulması gerektiğini not edilmiştir (VGMA, t.y.) (Şekil 12). Ayrıca damdaki toprağın hafriyatının ve tonozların takviyesinin yapılması gerektiği, bu çalışmalardan sonra ise gerekli izolasyon ve taş döşeme bütünlemesinin yapılmasının zorunlu olduğu belirtilmiştir. Vakıflar bünyesinde yapılmış olduğu tahmin edilen bu basit onarımın çizimi bulunmamakla birlikte Ülgen’in tam olarak nasıl bir tadilat yaptığı bilinmemektedir.

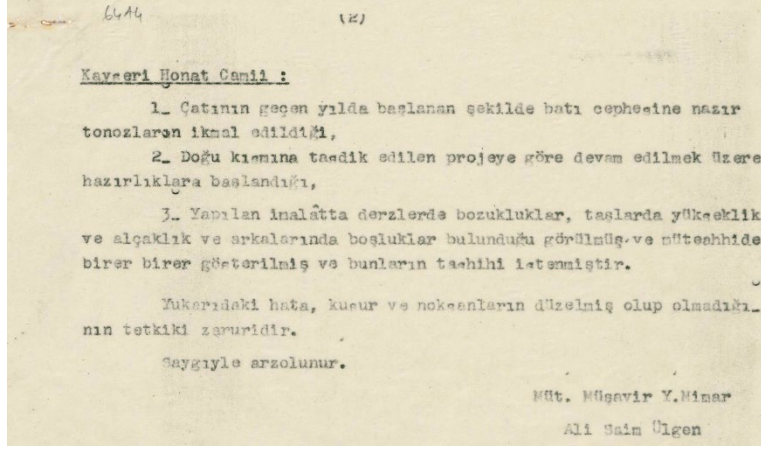
Şekil 13. Ali Saim Ülgen'in Hunat Cami Onarımları Hakkındaki Raporu (ASÜA, 1955a)

Ali Saim Ülgen arşivinde yer alan “Anadolu Abidelerinin Onarımı Hakkında Rapor (25.03.1931)” isimli belgede de Ülgen, Hunat Cami’ye yapılan ve yapılması gerekli onarımları şöyle dile getirmektedir; “Çatının geçen yılda başlanan şekilde batı cephesine nazır tonozların ikmal edildiği, doğu kısmına tasdik edilen projeye devam edilmek üzere hazırlıklara başlandığı, yapıların imalatta derzlerde bozukluklar, taşlarda yükseklik ve alçaklık, arkalarında boşluklar bulunduğu görülmüş ve müteahhide birer birer gösterilmiş ve bunların tashihi istenmiştir” (ASÜA, 1955a) (Şekil 13). Bu belirtilen durumların düzeltilip düzeltilmediğinin kontrol edilmesinin zorunlu olduğunu da not etmiştir.

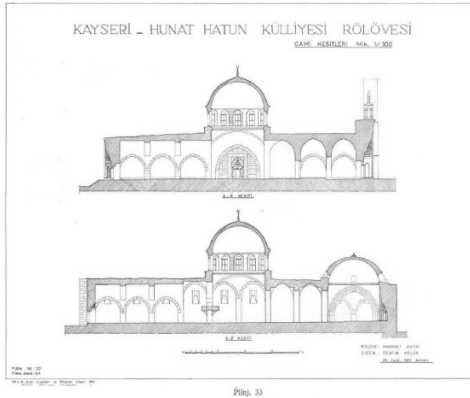
Şekil 17. Mahmut Akok tarafından rölöve projesine ait çizimler 1959-1960 (Akok, 1967; VGMA, t.y.)

Yapının bakım ve onarım çalışmaları öncesinde ve çalışmalar sonrasındaki fotoğrafları incelendiğinde, ilk olarak kot yükselmesinden kaynaklı gömülü olan taç kapının toprak altında kalan kısmının çıkarıldığı görülmektedir. Düzgün kesme taş olan yapının destek kulelerinde ve beden duvarlarında kırılma, erime, nemlenme, kararma gibi çeşitli bozulmaların meydana geldiği taşlar tespit edilmiş, yeni kesme taşlar ile değiştirilerek onarımları yapılmıştır. Onarımlar sırasında eskimiş olan taş çörtenler yenileri ile değiştirilmiş, yeni kota göre yüksekte kalan taç kapılara çıkışı sağlayan merdivenler yapılmış ve caminin ahşap pencere doğramaları yenilenmiştir (Şekil 16-17-18).
