## AFYON DEPREMİNDE HASAR GÖRMÜŞ BETONARME BİR YAPININ GÜÇLENDİRME ÇALIŞMASI

Kamuran ARI, Hamdi ELCUMAN, Erdal UNCUOĞLU,  
Behiye SOMUNCU, Fatih ALTUN, H. Bekir KARA,  
Tefaruk HAKTANIR

Erciyes Üniversitesi, Mühendislik Fakültesi,  
İnşaat Mühendisliği Bölümü, KAYSERİ

### EARTHQUAKE DAMAGES IN STRUCTURES AND RETROFITTING WORK FOR A REINFORCED-CONCRETE STRUCTURE DAMAGED IN AFYON EARTHQUAKE

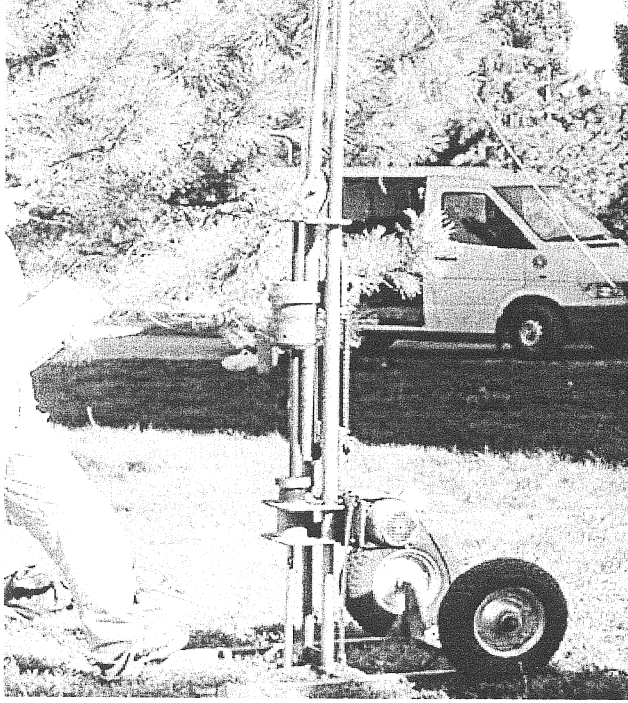
Resim 3. Dinamik sonda deneyi

Temel zemini taşıma gücünü ve zemin geoteknik parametrelerini belirlemek için Resim 3 'de görüldüğü gibi dinamik Sonda aleti ile 11.20 m. derinliğinde DS 1, 10.14 m. derinliğinde DS 2 , 9.30 m. derinliğinde DS 3 sondası olmak üzere üç adet dinamik sonda deneyi yapılmıştır.

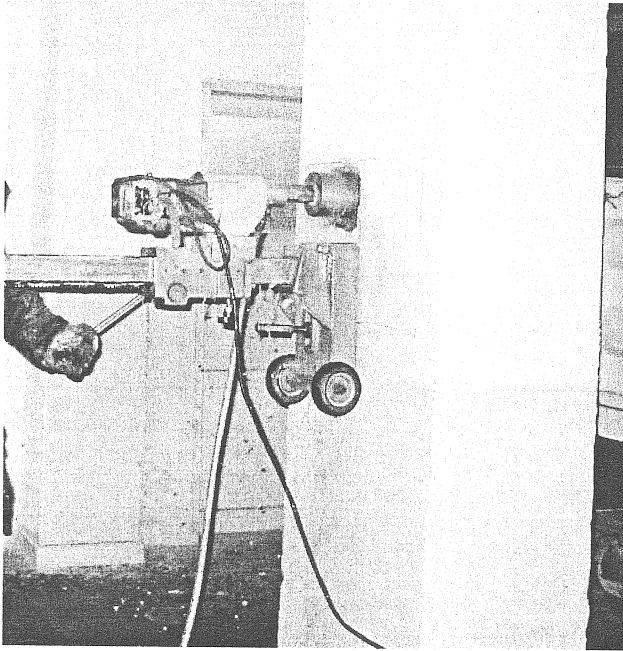
Resim 4. Karot numunesinin kesilerek çıkarılması.

Karot almak için seçilen kolonun her iki yüzeyinde, karot alınacak yerin sıvası sıyrıldıktan sonra karot alınacak yere, TS-10465 'e uygun olarak bir karot makinesi Fotoğraf.4'de görüldüğü gibi kolona monte edilmiş, dikkatlice karot numune kesilerek çıkarılmış ve karot numune kodlanmıştır. Yerinde incelemelerin bitimini takiben bütün numuneler bölümümüz Yapı Malzemeleri Laboratuvarına nakledilmiştir [5].
