Failure analysis of cardan shaft's flange yoke fracture occurred during torsional fatigue test

Onur Akkaş^{1*}, Efe Işık¹, Osman Çulha²

¹Tirsan Kardan R&D Center, Manisa, 45104, Türkiye

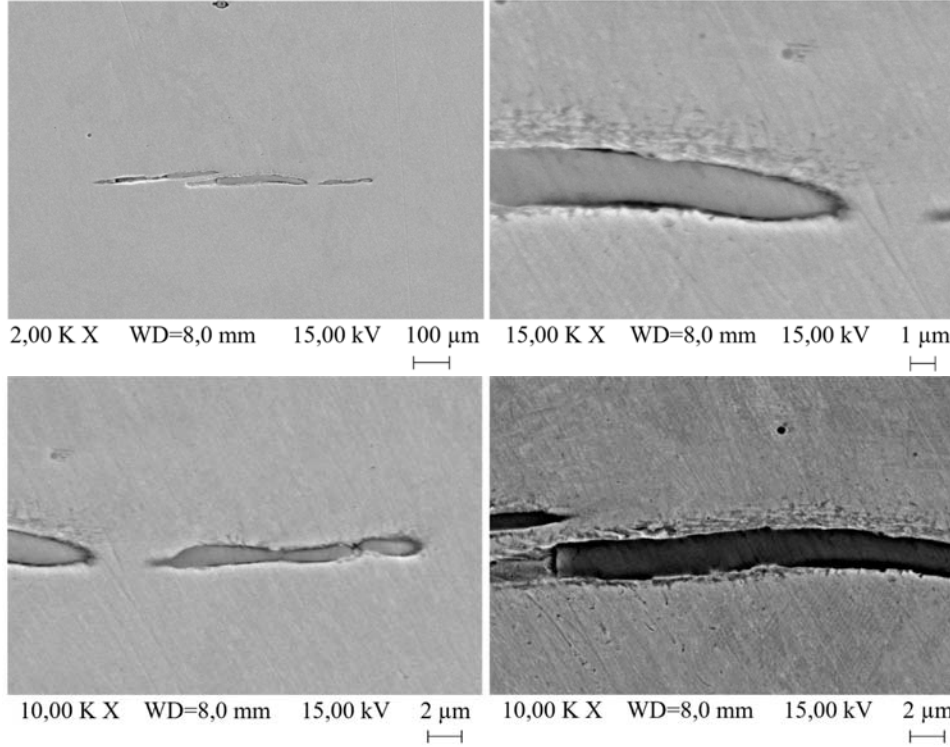
Şekil 13. Çelik hammaddede SEM analizi (SEM analysis of the steel raw material)

direnç de azalacaktır. Bu oluşumlar da yorulma gibi düşük yükte ve yüksek tekrarlı mekanik zorlamalarda potansiyel çatlak başlangıç noktalarını oluşturmaktadır [27]. Bu inklüzyonlar, parçanın yüzey veya yüzeyaltı gibi gerilmenin yüksek olduğu bölgelere konumlandığı anda çatlak oluşturma potansiyeli katlanarak artmaktadır. Çatallı flanş
