## AŞKALE HEYELANI (ERZURUM)

*Aşkale Landslides (Erzurum)*

Yrd. Doç. Dr. Mustafa GİRGIN\*

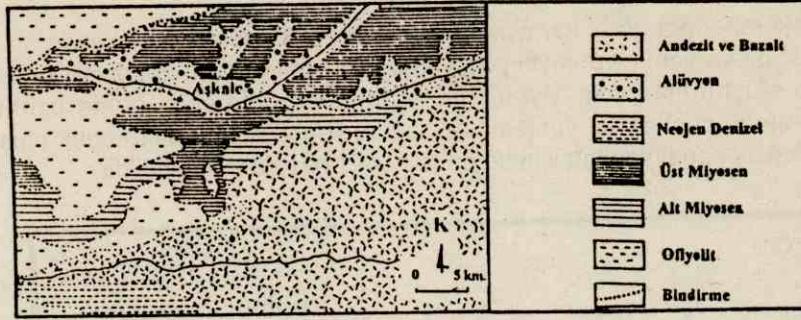
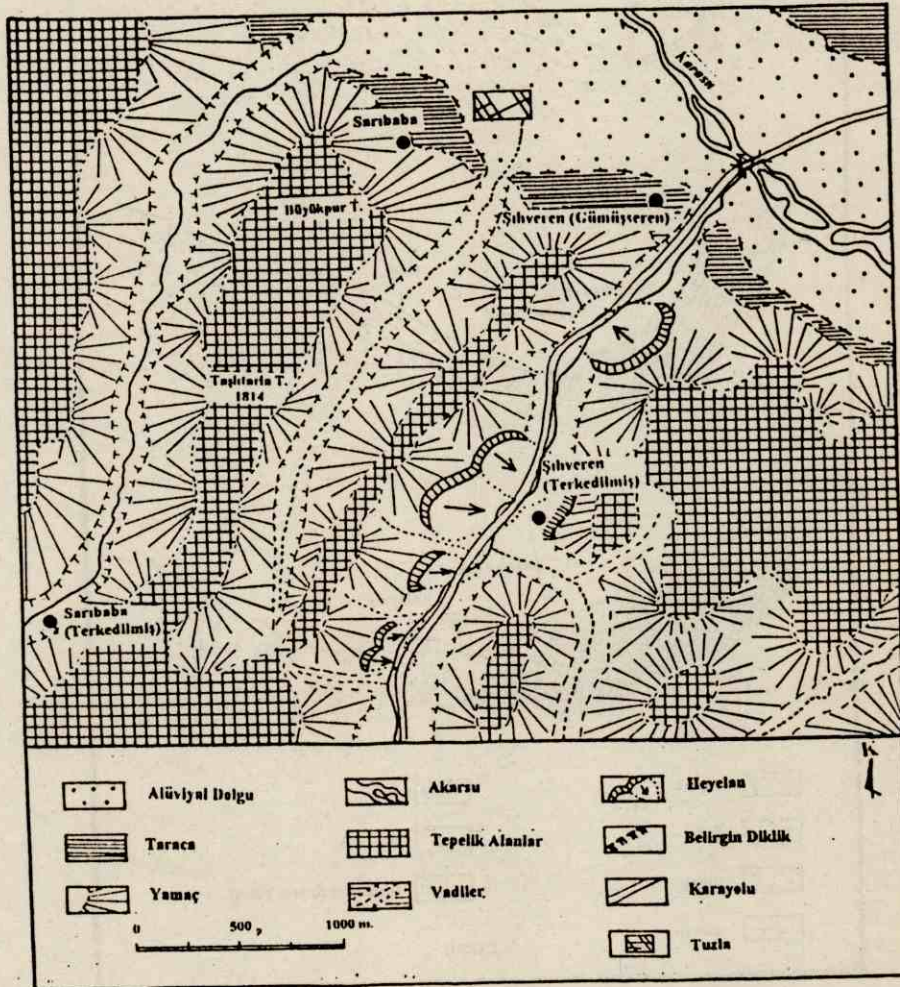
Şekil 3- Jeoloji ve Jeomorfoloji Haritası  
 Figure 3- Geological and Geomorphological Map.

Aşkale "heyelanlı bölge"si olarak tesbit edilen saha Şihveren (Gümüşveren) üyesinin jips ve kiltaşlarından oluşan litolojik apısı üyenin kalınlığı (250 m.) sebebiyle kütle hareketleri bakımından aktif bir bölgedir. Yol boyunca ve vadinin iki yamacında jipsler yüzeye çıkmaktadır (Şekil:2).

Aşkale heyelanı sınırları içindeki problemlerin çözümü için Karayolları Genel Müdürlüğü tarafından 1990 yılından itibaren başlayarak etüdler yapılmıştır (Fırat ve ulukan; 1990 ve 1991). Aşkale-tercan devlet yolunun heyelan kütlelerinin ortasından geçmesi nedeniyle, yavaş gelişen oturma ve çatlaklarda ortaya çıkan tahribat, dolgularda hareketli bir yamaç oluşturmaktadır. Buna karşılık yamaçların yarmayla açıldığı bölümlerde stabil bir yamaç izlenmektedir.

Elimizdeki raporlara göre; karayolu için üç alternatif önerilmiştir. Bunlardan biri, kuzeyden bir varyant yardımıyla yolu yamaca çekmek, diğeri de, dolgu kısmının yeniden oluşturulmasıdır. Uygulama aşamasına gelmediği halde üzerinde ağırlıklı olarak durulan bir yöntemi de, "sanat yapısı aracılığı ile topuk oluşturma'dır. Ancak sanat yapıları için bir proje henüz hazırlanmış değildir.
