Makale

Eğri Minarenin Zamansal Davranışlarının İzlenmesi Üzerine Bir Araştırma

Temel BAYRAK^{1*}, H. Murat YILMAZ², M. AKKÖSE³

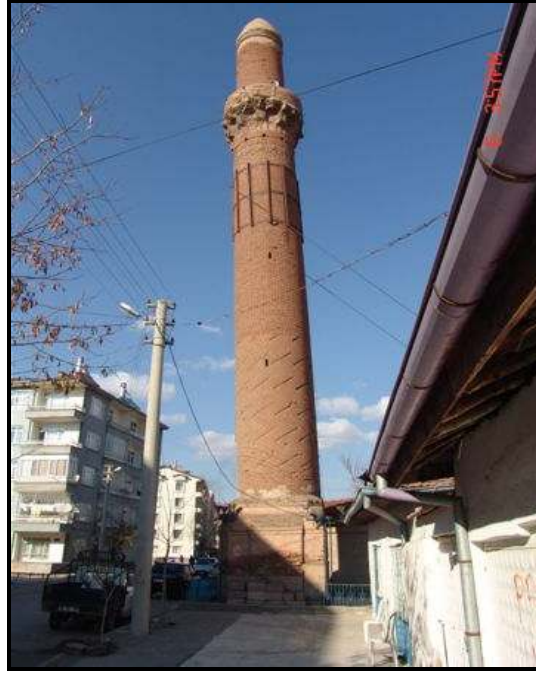
Aksaray ili, Merkez İlçesi, Çerdiğin Mahallesi sınırları içerisinde bulunan Kızıl Minare (Şekil 1) 1221–1236 yılları arasında tesis edilmiş bir Selçuklu eseridir. Eğri Minare İtalya'daki ünlü Pisa Kulesi gibi eğik olmasından dolayı yerli ve yabancı turistlerden oldukça ilgi gören tarihi bir yapıdır. Korunması ve gelecek nesillere miras olarak bırakılmasına yönelik önlemler almaya çalışan İl Trafik Komisyonu 1995 yılında önünden geçen Aksaray-Nevşehir karayolunu trafiğe kapatma kararı almış ve yıkılmasını önlemek amacıyla da Vakıflar Genel Müdürlüğü minareyi halatla zemine bağlamıştır. Günümüze kadar minarenin eğilmesinin devam edip etmediği konusunda yapılmış herhangi bir çalışma bulunmamaktadır. Bu çalışmada minarenin eğilmesinin devam edip etmediği sorusuna cevap aranmıştır. Tarihi süreci konusunda pek fazla bilgi olmayan minarenin hala eğilmeye devam edip etmediği bir merak konusu olmuştur. Ancak bu eğilmenin ne kadar olduğu bir bilinmeyen olarak karşımızda durmaktadır. Bu proje çalışmasıyla minarenin bu bilinmeyenine çözüm aranmıştır.

Őekil 1 Eđri (Kızıl) Minare

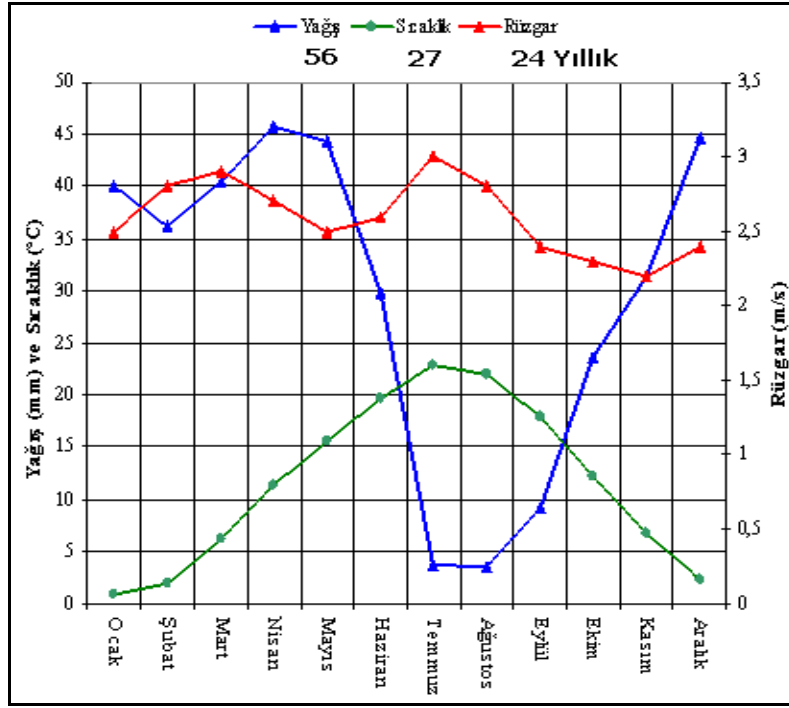
Yağış: Aksaray ili, İç Anadolu’nun en az yağış alan illerinden biridir. Yağış dağılımı bakımından kendi içinde genel olarak homojen bir yapıya sahiptir. Aksaray’da 56 yıllık rasat ortalamalarına göre ortalama yağış yüksekliği 352,9 mm toplam yağış miktarı ile karakterize edilir. Bu miktar Türkiye ortalaması olan 735 mm’den yaklaşık iki kat daha azdır.

Sıcaklık: Aksaray Meteoroloji İstasyonu'nun 27 yıllık rasat sonuçlarına göre yıllık ortalama sıcaklık 11,6 °C'dir. Aksaray'da ölçülen en yüksek sıcaklık 38,4 °C, en düşük sıcaklık ise -26,4 °C'dir. Aksaray'da sıcaklık farkları çok büyüktür. Aksaray meteoroloji istasyonunda ölçülen uzun yıllar ortalama minimum sıcaklık 5,2 °C ve ortalama maksimum sıcaklık 18 °C olup, bu iki deęer arasında 12,8 °C'lık bir fark mevcuttur.

Şekil 4 Ortalama Yağış, Sıcaklık ve Rüzgâr Grafiği

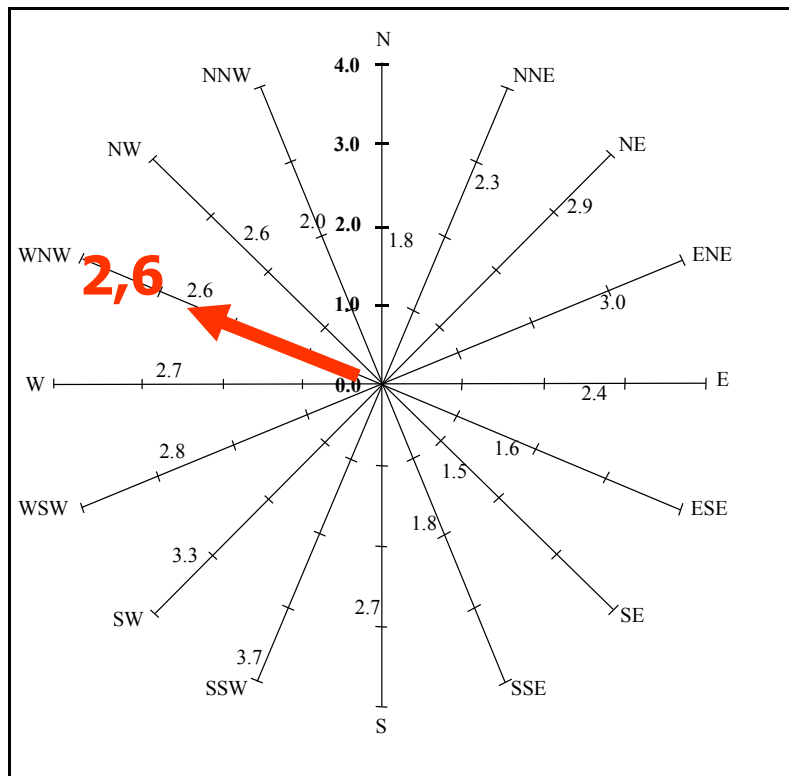
Rüzgâr: Aksaray Meteoroloji İstasyonu'nun 24 yıllık rasatlarına göre Aksaray çevresinde en çok esen rüzgâr yönleri sırasıyla, doęu-kuzeydoęu (4622), kuzeydoęu (2726), doęu (2161), batı-kuzeybatı (1807), kuzey-kuzeydoęu (1754) dur. En hızlı esen rüzgârın yıllık ortalama hızı 3,7 m/sn ve yönü güney-güneybatıdır.

Şekil 5 Esme Hızlarına Göre Rüzgâr Gülü (m/sn)

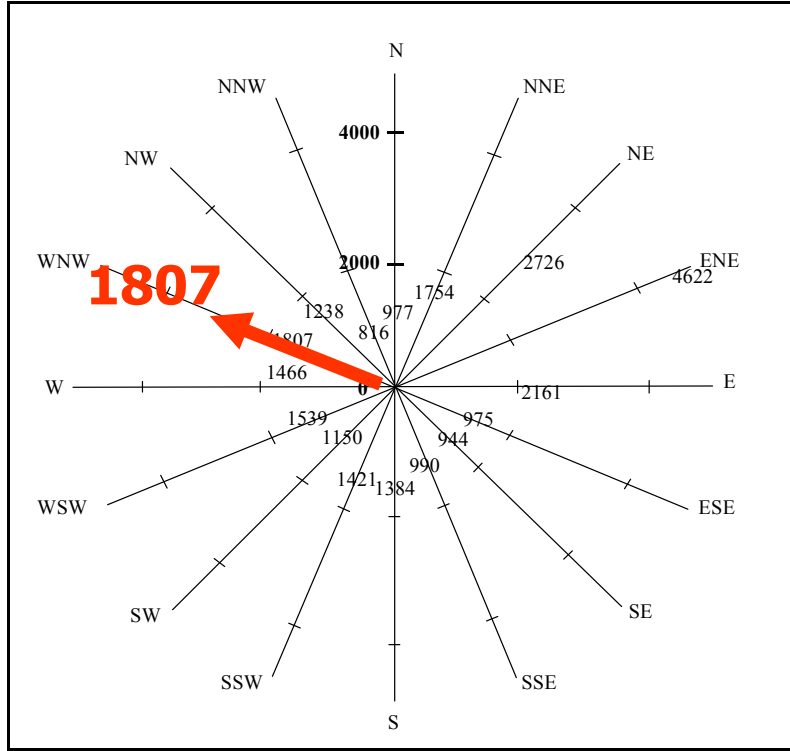
Şekil 6 Esmeye Sayılarına Göre Rüzgârgülü

Yađış, sıcaklık ve rüzgâr verileri meteorolojik koşullarla minarenin eğilmesi ile ilgili olan dinamik ilişkinin istatistik olarak ortaya konulmasında kullanılacak veriler olarak düşünölmüştür. Bu amaçla minarenin eğildiđi yön olan Batı-Kuzey Batı yönünde gerçekleşen 24 yıllık ortalama rüzgâr hızı (2.6 m/sm) ve rüzgâr esme sayıları (1807) tespit edilmiştir. Bu veriler yađış, sıcaklık ve rüzgârın eğilme ile olan dinamik ilişkisinin istatistiksel olarak ortaya konulmasında kullanılması planlanmıştır. Ancak mevcut hareketsizlik hali istatistik ilişkinin kurulamamasına neden olmuştur. Bu nedenle meteorolojik koşullarla minare eğikliği ilişkisi kurulamamıştır.

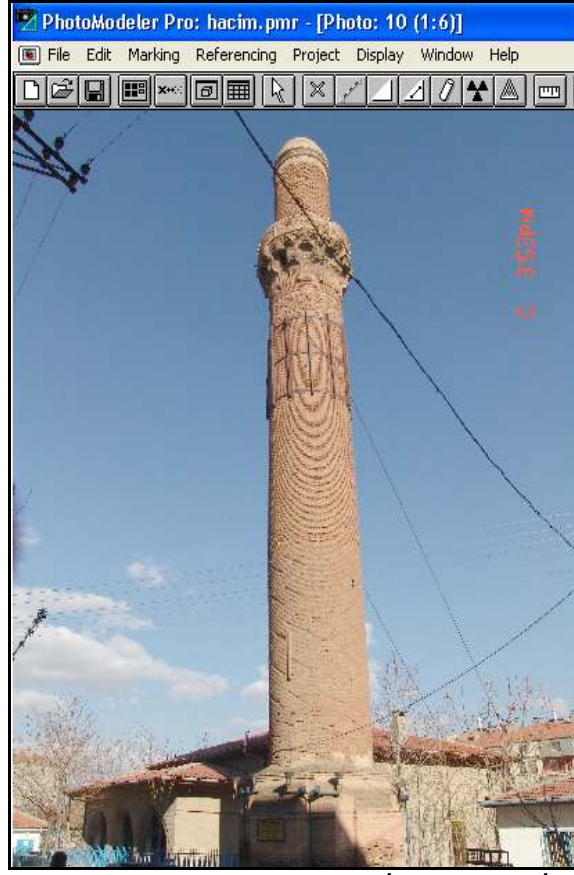
Fotogrametrik çalışmalar kapsamında minarenin üç boyutlu modelinin çıkarılması amaçlanmıştır. Üç boyutlu modelin oluşturulabilmesi için Fotogrametrik bir yazılım olan Photo Modeler (Lisans No: 1803775) yazılımı kullanılmıştır (Şekil 9). Photo Modeler’de fotoğraflardan üç boyutlu verilerin elde edilmesi, üç boyutlu ölçümlerin yapılması ve üç boyutlu modellerin oluşturulması esasına dayanır. Üç boyutlu modelin oluşturulması için öncelikle minarenin fotoğrafları farklı açılardan çekilmiştir. Çekilen sayısal fotoğraflar yazılıma aktarılmıştır. Fotoğraf bağlantılarının yapılması için fotoğraflar üzerinde ortak noktaları içeren işaretlemeler yapılmıştır. Bu noktalar referans noktaları olarak ele alınmıştır. Bu verilerle yazılım üç boyutlu modeli oluşturabilmiştir (Şekil 10).

Şekil 9 Photo Modeler Yazılımı İle Görüntü İşleme

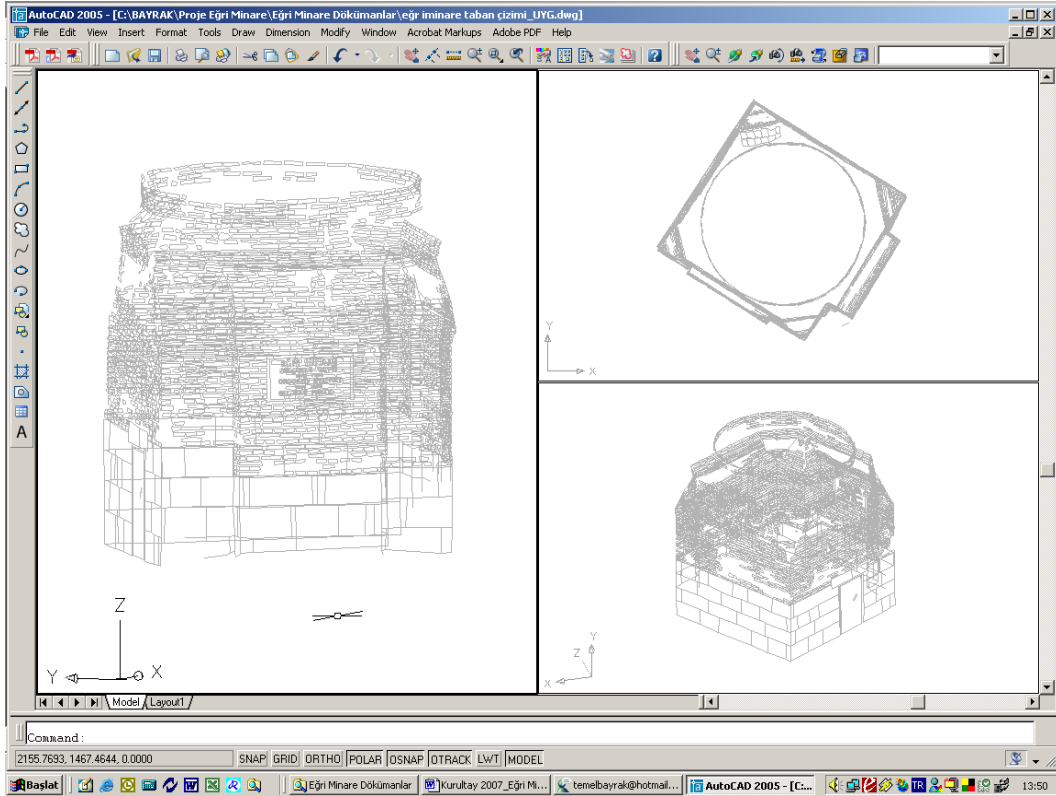
Şekil 10 Eğri Minarenin Alt Kısmının Üç Boyutlu Autocad Çizimi

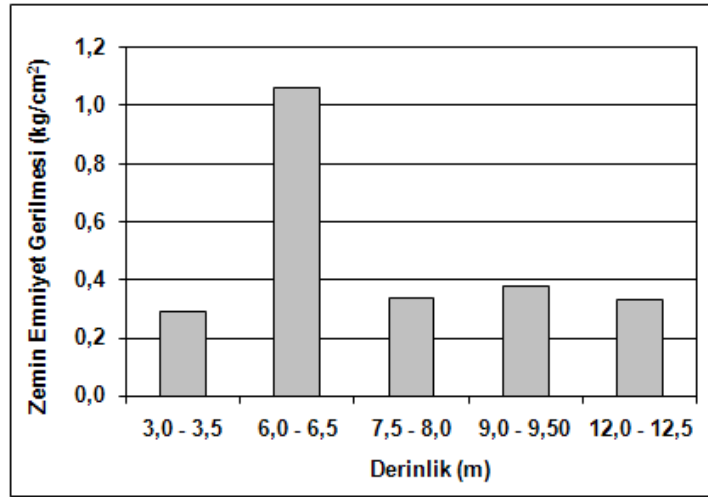
Derinlik (m)	Zemin Emniyet Gerilmesi (kg/cm ²)
3.0-3.5	0.3
6.0-6.5	1.1
7.5-8.0	0.3
9.0-9.5	0.4
12.0-12.5	0.0

Şekil 13 Üç Eksenli Basınç Deneyine Göre Zemin Emniyet Gerilmesi
