## Teknik Not

# Yığma ve Betonarme Yapılarda Deprem Sonrası Oluşan Hasarların Teknik Analizi

Ali ERGÜN, Şaban YURTCU

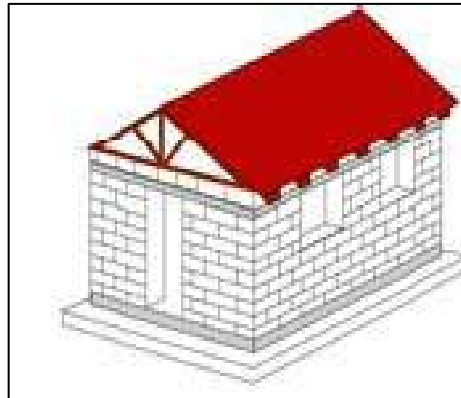
Tařıyıcı duvarlardaki kapı ve pencere bořluklarının fazla olması duvarların dayanımını azaltarak hasar grmelerine yol aar. Bu nedenle kapı ve pencere boyutları sınırlandırılmalıdır.

řekil 3. Uygun Kapı ve Pencere Bořluęu

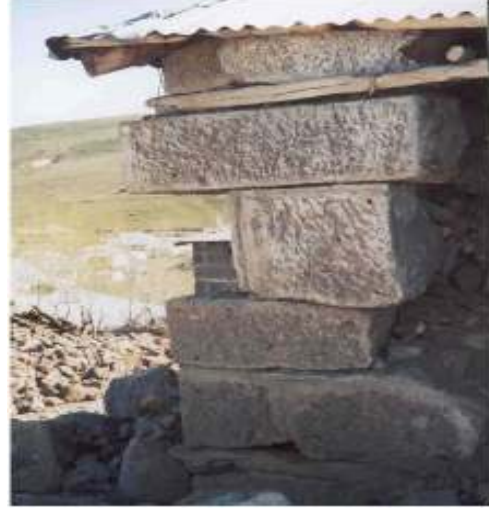
Buna karşılık düzensizde yapılmış olsalar köşeleri iri taşlardan oluşmuş evlerde hasar daha sınırlı kalmaktadır (Şekil 5).

Şekil 5. Sağlam ve Tok Yapılı Köşe Bağlantılı Bina

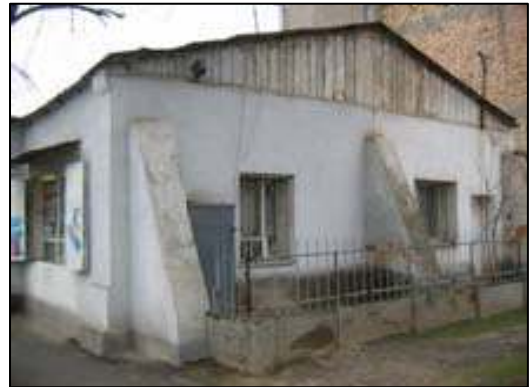
Şekil 7. Taşıyıcı Duvarların Desteklenmesi [3].

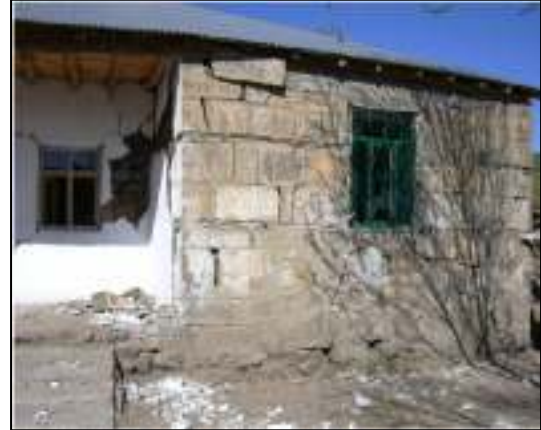
Kırsal yerleşimlerde sıklıkla yapılan düz toprak çatılı yıęma yapının çatısındaki sıkıştırılmış toprak (kil) tabakası zamanla artırılarak 80-100 cm'yi bulmaktadır (Şekil 10). Yaęıřlı mevsimlerde toprak tabakasının suyu emmesi ve üzerinde oluşabilen kar yükü ile birlikte çatı yükü aşırı derecede artmaktadır. Taşıyıcı elemanların yatay ve düşey yüklere karşı yetersizlięi de eklenince orta şiddetli depremlerde bile yapının çökmesi kaçınılmaz olabilmektedir [1]. Bu tür deprem hasarlarına karşı şekil 11 deki gibi saç teneke kaplı çatı yapılması can kaybını azaltacaktır [4].

Şekil 11. Hafif Ot Örtülü ve İnce Saç Teneke Kaplı Çatılı Yıęma Bina

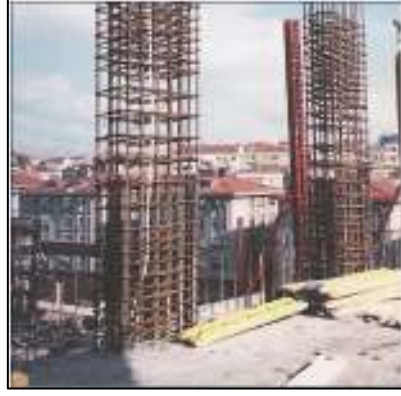
Şekil 18. Doğru Bir Etriye Sıklaştırma Uygulaması
