Diyarbakır Ermeni Katolik Kilisesi Çorbahanesi'nin Yeniden Yapımı ve Yapısal Yönden Değerlendirilmesi

Reconstruction and Structural Evaluation of Diyarbakir Armenian Catholic Church Soup House

Öğr. Gör. Dr. Nursen IŞIK*

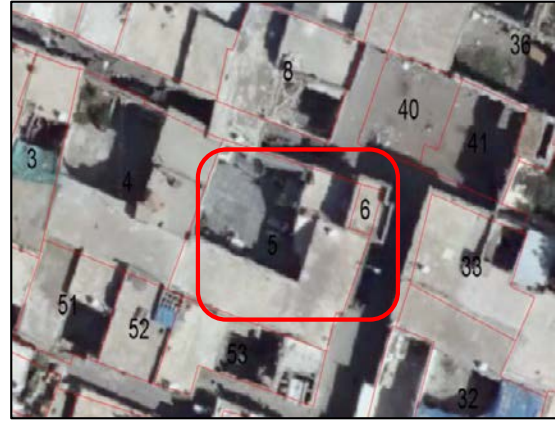
Görsel 2. Çorbahanesinin 2015 tarihindeki hava fotoğrafına göre mevcut konumu (Vakıflar Bölge Müdürlüğü Arşivi).

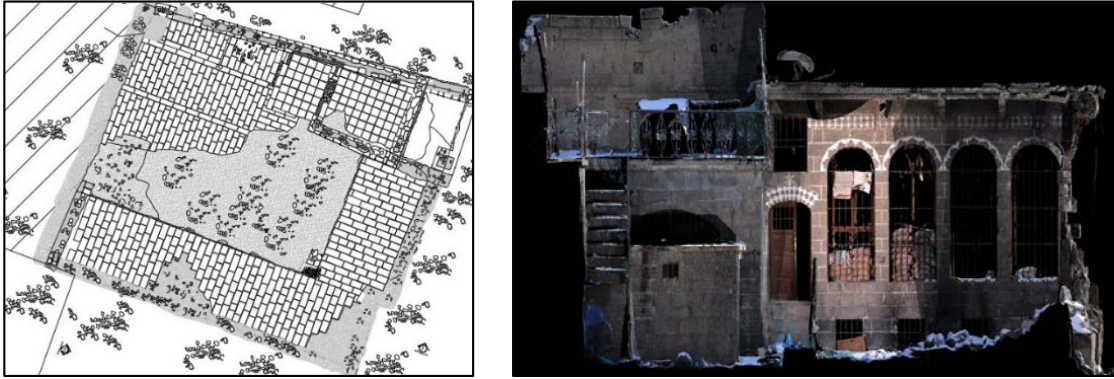
Yeniden yapım aşamasında, yapının bulunduğu alanda araştırma kazıları yapılmış ve mevcut durumunu gösteren rölöve projeleri hazırlanmıştır. Yapıda, Çevre ve Şehircilik İl Müdürlüğü tarafından 2016 yılında, laser scanner taramaları yapılmış, taramalar sonrasında tamamlanan rölöve projelerine göre restorasyon ve restitüsyon projeleri hazırlanarak, yeniden yapım aşamasına geçilmiştir (Görsel 4: a ve b).

(a) (b)
Görsel 4. Yapının mevcut durumu rölöve planı ile laser scanner tarama verisi (Vakıflar Bölge Müdürlüğü Arşivi).

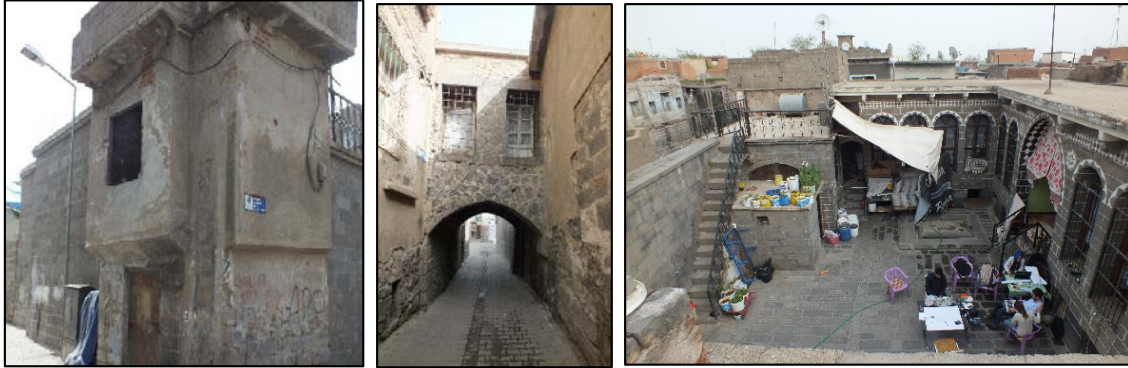
çıkılan, sokağa bakan cumbalı bir oda bulunmaktaydı. Ayrıca kuzey kanadında bulunan mutfak mekânının yanına banyo eklenmiştir. Avlunun ortasında dikdörtgen formlu havuz bulunmaktaydı (Görsel 5: a, b ve c).

(a) (b) (c)
Görsel 5. Yapının sokaktaki konumu, kabaltı altındaki girişi ve güney kanadın avlu cephesi (2013).³

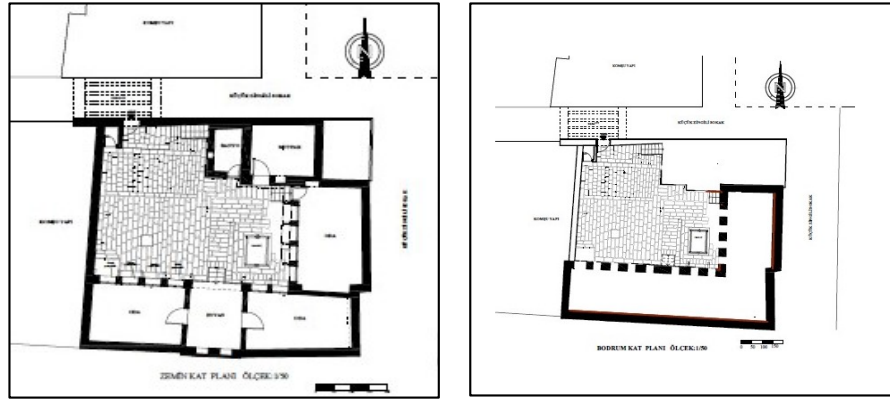
(a) (b)
Görsel 6. Çorbahane kat planları (2013).
