ESKİŞEHİR TARİHİ KURŞUNLU CAMİİ'NİN DUVARLARINDA YÜZEY SUYUNUN ETKİSİ

Emrah GÖKALTUN
Anadolu Üniversitesi, Mühendislik-Mimarlık Fakültesi,
Mimarlık Bölümü, Eskişehir
e-mail:egokaltun@anadolu.edu.tr

The Effect of Surface Water on the Walls of Eskişehir Historical Kurşunlu Mosque

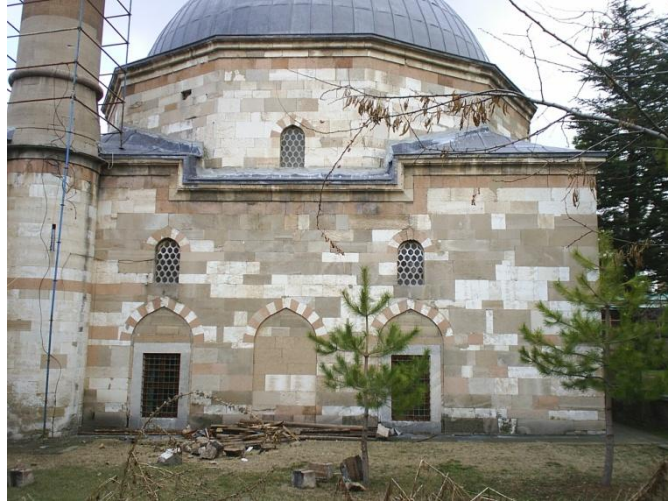
Şekil 4. Kurşunlu Camii batı cephesi duvarı

Nemliliğin çok düşük seviyelerde bulunduğu batı cephesinde, hasara uğrayan taş sayısı oldukça az, nemliliğin çok yüksek seviyelerde bulunduğu doğu cephesinde ise, hasara uğrayan taş sayısı fazladır. Burada batı ve doğu cepheleri arasındaki nemli bölgelerin bu kadar farklı olmasının belki de en önemli nedeni cephelerin güneşe göre olan yönleridir. Güneşin etkili olduğu yöne bakan batı cephesinde, yağışsız dönemlerde güneş ışınlarının doğrudan etkisiyle nemli yüzeylerde daha fazla oranda kuruma meydana gelirken ve dolayısıyla nemden korunurken, güneş etkisinin zayıf olduğu yöne bakan doğu cephesinde ise, güneş ışınlarının etkisi sınırlı düzeyde kaldığı için, nemi bünyesinden uzun süre atamayan taşlarda bozulmalar ortaya çıkmıştır. Güney cephesinin bazı bölümlerinde nemliliğin yüksek oranlara ulaşmasında da, güney cephesindeki zemin kotunun, hemen önündeki toprak dolgulu platform kotuna göre daha düşük seviyede yer alması ve buna bağlı olarak bu bölgede yağış sularının birikmesinin önemli ölçüde etkisi vardır. Ayrıca güney cephesinin su basman bölgesinde nemliliğin yüksek oranda çıkmasının olası bir başka nedeni olarak da, güney cephesi duvarının tam önünde bulunan ve kubbe kotuna ulaşmış olan yapraklarını dökmeyen iğne yapraklı üç adet ağacın (Şekil 5), güney cephesini güneş ışınlarının etkisine karşı gölgelemiş olmasından kaynaklandığı söylenebilir.

Dolayısıyla, Kurşunlu Camii'nin duvarlarını etkileyen suyun yapıdan uzaklaştırılması yönünde gerekli önlemler alınmalıdır. Yapıyı çevreleyen beton tretuvarlara, üzerinde yağış sularının birikmesini engelleyecek şekilde dış tarafa doğru eğim verilmeli ve güney cephesinin olduğu yöndeki zemin üzerinde su toplanmasına yol açan üst kottaki toprak dolgulu platform ile ilgili de düzenlemeler yapılarak, yağış sularının alt kotta, güney cephesi önünde yer alan yüzeye doğru akarak birikmesi engellenmelidir. Su basman bölgesindeki ileri boyutta hasara uğrayan taşlar yenisi ile değiştirilmeli, değiştirilemeyecek durumda olan taşlar üzerinde kireç taşından elde edilmiş tamir harçları ile dolgu ve onarım yapılmalıdır. Ayrıca koruyucu kimyasallar ile yapılacak olan yüzeyel ve bünyesel uygulamalarla da, duvarların su basman bölgelerinin su ve nem etkileri ile olan ilişkisi kesilmelidir.

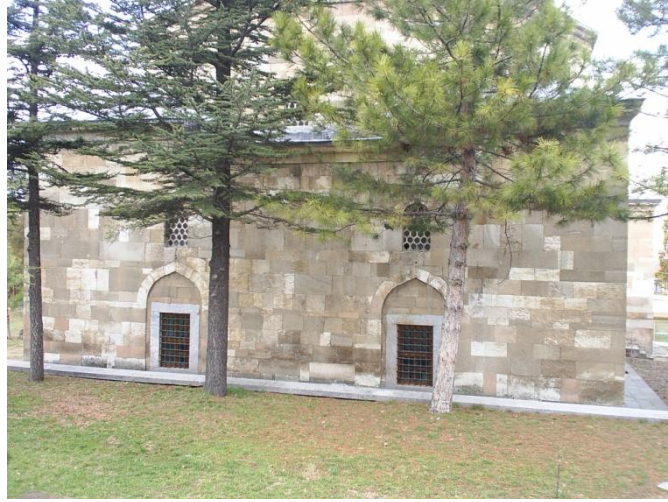
Şekil 6. Kurşunlu Camii güney cephesi duvarı

Kurşunlu Camii'nin doğu, güney ve batı cephelerinin zeminden, +1.51 kotu seviyesine kadar olan bölümleri üzerinde, bozulmaya uğrayan kireç taşı bloklarının tespitine ilişkin olarak yapılan çalışmanın sonunda, her üç cephede de taş bloklarına ait bozulmaların meydana geldiği tespit edilmiştir. Taş bloklarının sayıca en fazla doğu ve güney cephelerinde, en az da batı cephesinde bozulmaya uğradığı görülmüştür (Şekil 7).
